**ANÁLISE DE MANIFESTAÇÕES PATOLÓGICAS NA CONSTRUÇÃO DO  
INSTITUTO FEDERAL DA PARAÍBA CAMPUS GUARABIRA**

Trabalho de conclusão de curso de graduação apresentado ao Curso de Graduação em Engenharia Civil da Universidade Federal da Paraíba como parte do requisito para a obtenção do título de Bacharel em Engenharia Civil.

1. Manifestações Patológicas 2. Edificação 3. Avaliação Pós-ocupação

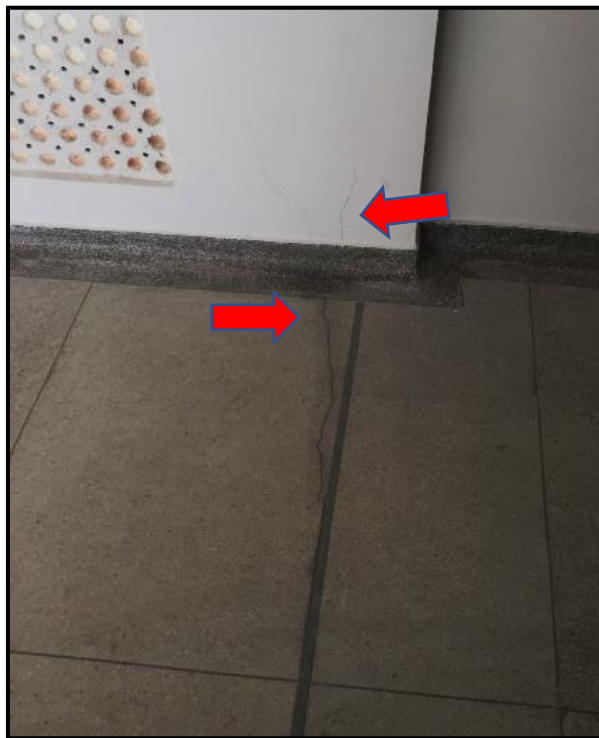
Figura 10: Fissuras próximas a junta de dilatação

Algumas fissuras foram observadas na estrutura de concreto armado. Na área de circulação localizada na passarela que liga os dois blocos de salas de aula é possível identificar fissuras nas proximidades da junta de dilatação (figura 10), elas se iniciam na laje e sobem para a alvenaria que não possui junta de dilatação aparente.

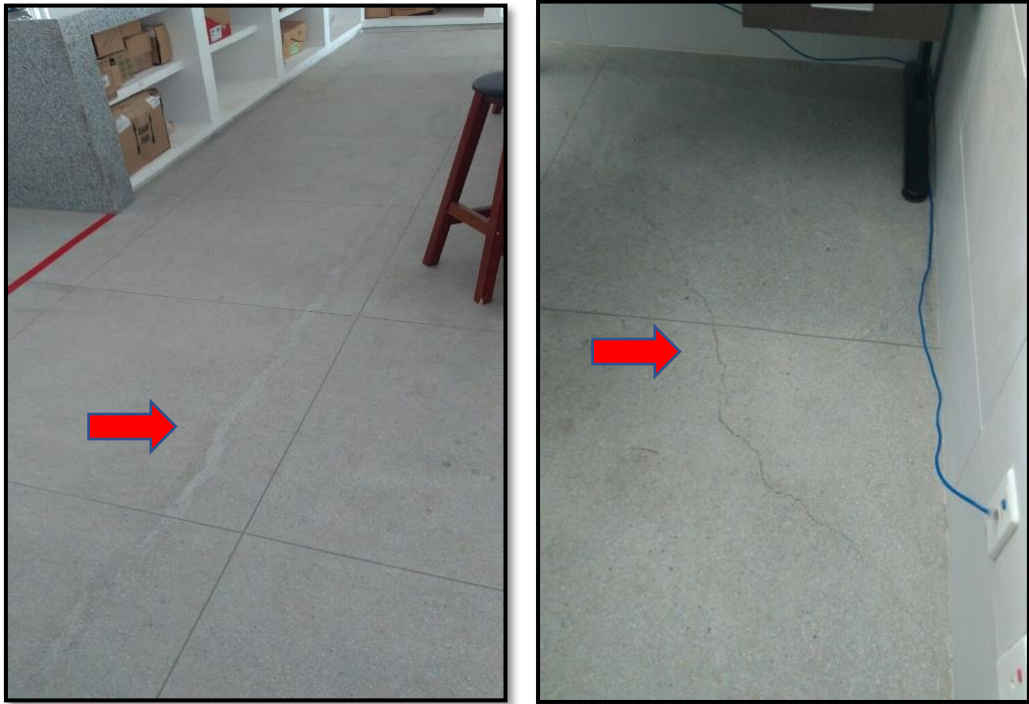
Figura 11: Fissuras na laje

No laboratório de química, verificou-se a presença de fissuras em diversas direções e angulações, como pode-se observar na figura 11. Nos cantos da laje maciça estão presentes fissuras inclinadas com 45 graus e posicionadas paralelas ao contorno do vão estão as fissuras no sentido longitudinal, paralelas também às bancadas do laboratório.

As prováveis causas para o surgimento dessas fissuras é o desenvolvimento de momentos volventes nas proximidades dos cantos da laje maciça, com dimensões de 7,80x8,10m. A falta de armadura adequada nesses locais gera deformações na laje, que possui grande vão, e conseqüentemente a fissuração.

Em outros ambientes do primeiro pavimento também foram verificados a presença de fissuras em lajes com as mesmas características descritas.

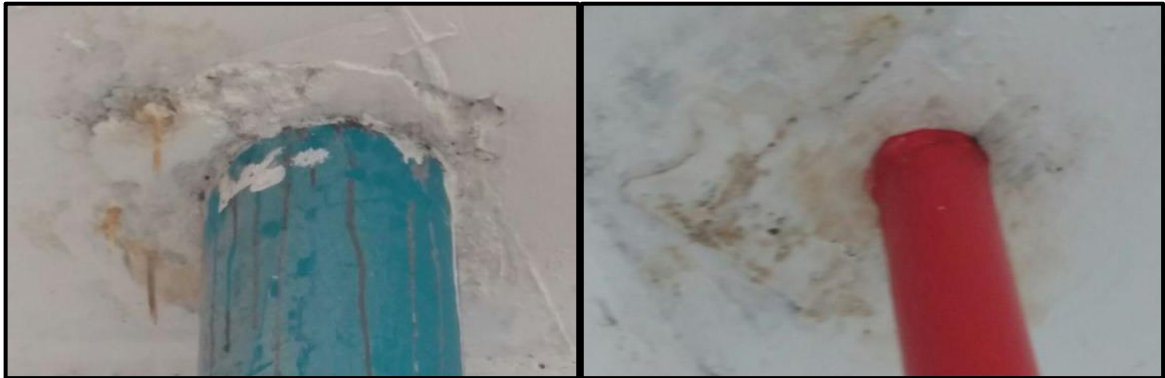
Figura 12: Eflorescências

No entorno da tubulação de barrilete do reservatório foi observado o aparecimento de eflorescências oriundas da infiltração da água (figura 12). Para sanar esse problema, é aconselhado eliminar a infiltração de água.

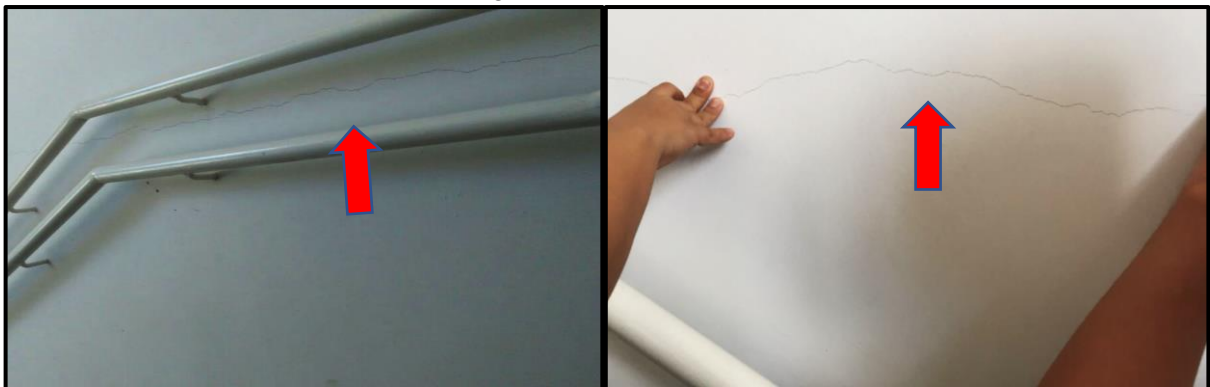
Figura 13: Fissuras na alvenaria

Na alvenaria de vedação que se localiza na escadaria foi verificado a presença de fissuras horizontais abaixo ao nível inferior a viga (figura 13). As possíveis causas são recalques na fundação ou deformação excessiva na viga. Essa manifestação está presente nos dois blocos e a fissura está aumentando lentamente na medida em que passa o tempo.

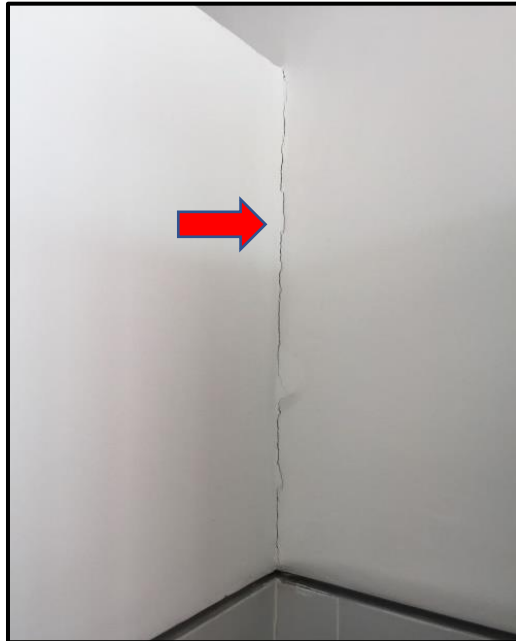
Figura 14: Fissuras na amarração da alvenaria

No laboratório de química também podemos observar fissuras na amarração da alvenaria de vedação e na que suporta a bancada de granito (figuras 14 e 15). Provavelmente essa laje está se deformando e a deficiência ou ausência de amarração no encontro de alvenarias ocasiona na movimentação justamente nesse ponto de fraqueza, gerando a fissuração. A alvenaria da bancada também apresenta movimentação devido a deformação da laje, com fissuras no plano mais fraco, logo abaixo da prateleira de concreto.

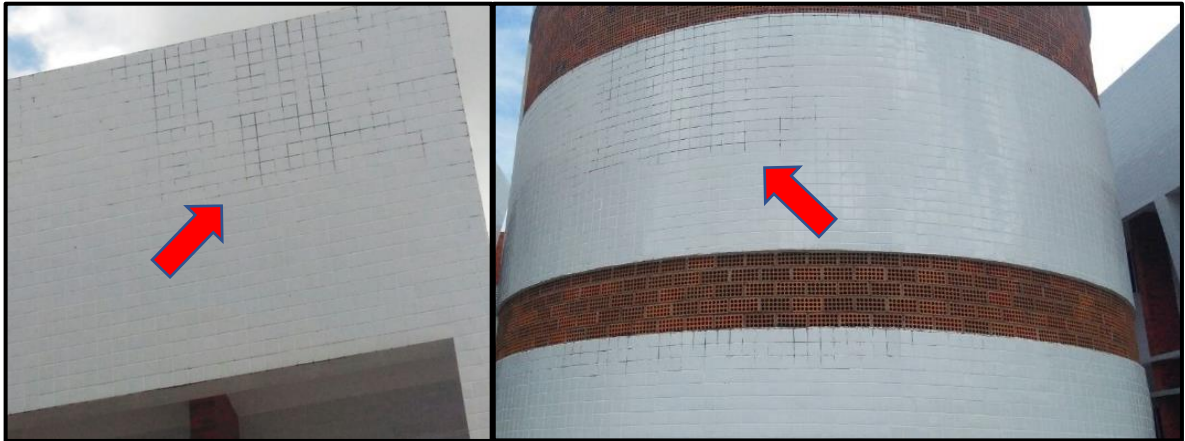
Figura 16: Manchas no revestimento externo

Manchas no rejunte do revestimento externo foram detectadas em diversos pontos da fachada (figura 16), dentre eles estão os situados em torno das platibandas com a causa potencializada pela ausência de pingadeiras. Há necessidade de efetuar intervenções de reparação com o objetivo de amenizar a situação e para manter os rejunte protetores sempre em bom estado de conservação.

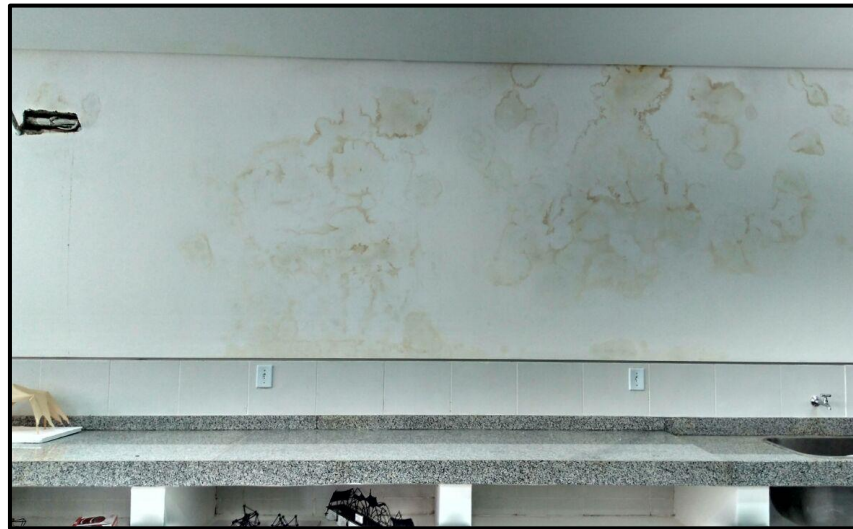
Figura 17: Manchas no revestimento interno

No revestimento interno é possível encontrar manchas de mofo e bolores com facilidade de visualização em diversas salas que tem a alvenaria em contato com a fachada (figura 17). Essas manchas são oriundas de infiltração da água da chuva que incide na área externa do revestimento da alvenaria.

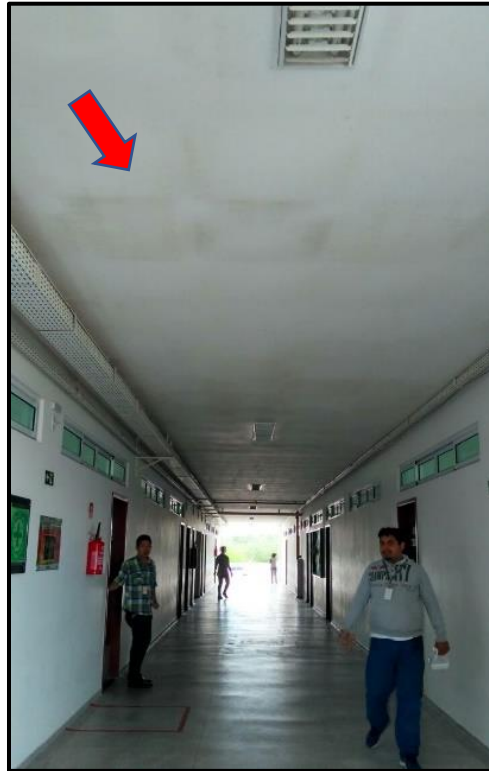
Figura 18: Manchas no gesso

Manchas amareladas no gesso foram verificadas no ambiente de circulação entre as salas de aula (figura 18). Essa manifestação não foi encontrada em outros ambientes, somente neste ponto específico do corredor. São várias as causas possíveis para o aparecimento dessas manchas, podem ter sido geradas devido a umidade, estar relacionadas com a forma de aplicação da pintura ou com o material das placas de gesso.

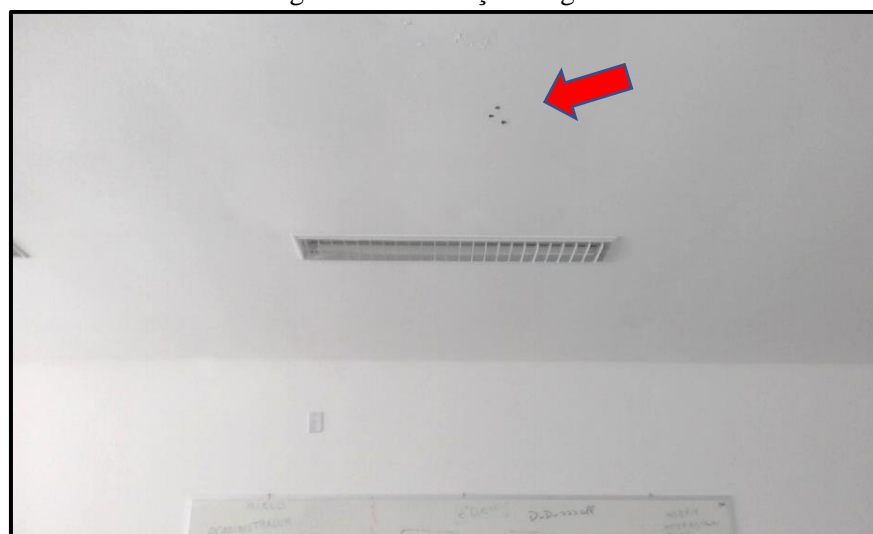
Figura 19: Infiltração no gesso

No laboratório de informática foram encontrados furos no gesso, (figura 19). Foi feita uma verificação em dia de chuva e constatou-se que existe um vazamento nas telhas da cobertura que estão gerando essa infiltração no gesso. Grande quantidade de água se acumula no piso após a chuva ocasionando transtornos para os usuários e o risco de danificar aparelhos eletrônicos.

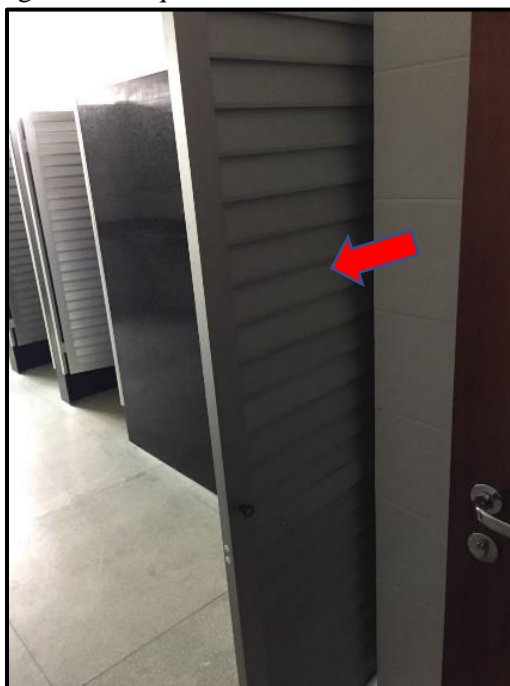
Figura 20: Esquadria do banheiro com defeito

No banheiro masculino foi constatado que a esquadria de alumínio do box destinado aos portadores de deficiência (figura 20) possui um defeito de nivelamento, pois sempre permanece na posição aberta. Como a sua abertura é para fora, e não para dentro como as outras, ficando aberta ela impede uma parte da passagem para entrar no banheiro.

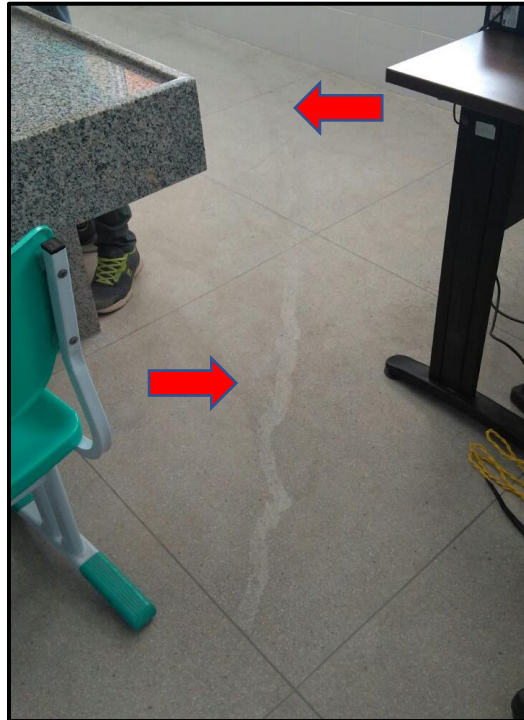
Figura 21: Fissuras no piso granilite

No piso em granilite da maioria dos ambientes é observado a presença de fissuras de diversas formas diferentes (figura 21). Verifica-se que a construtora responsável pela obra já realizou reparos nesses locais antes mesmo da entrega da obra. Ainda assim essas fissuras permanecem e aumentam com o tempo.

As causas para o aparecimento dessa manifestação patológica podem estar relacionadas com a execução: tempo de cura inadequado, erro de proporção dos componentes, deficiências no contrapiso. Além disso, temos como causas também as movimentações estruturais e térmicas do piso monolítico.

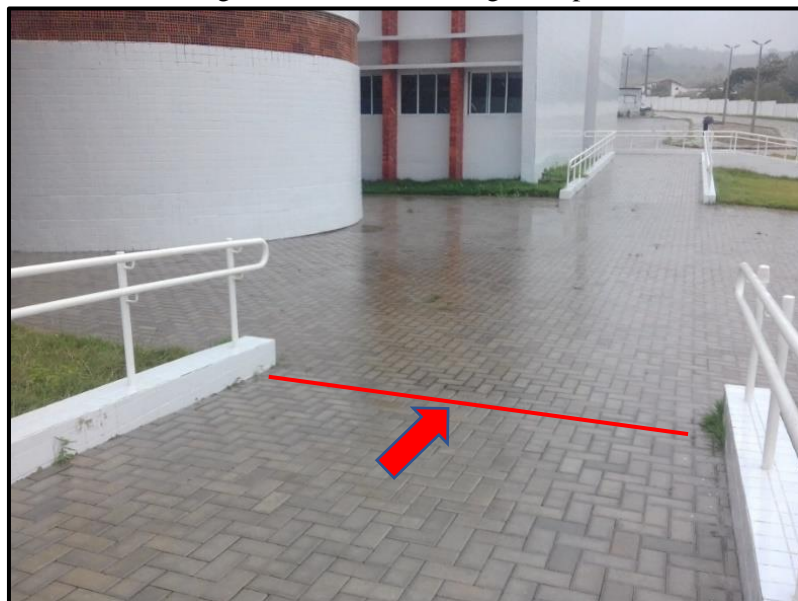
Figura 22: Acúmulo de água no piso

A circulação entre os blocos de salas de aula pela área externa não possui cobertura para proteger em dias de chuva e ainda apresenta acúmulo de água no piso de pavimento intertravado, formando-se uma lâmina de água (figura 22).

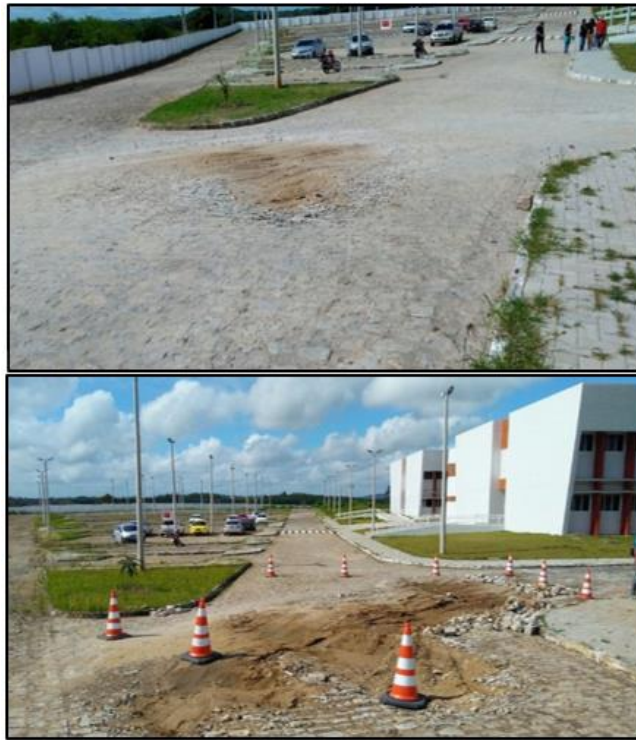
Figura 23: Pavimento paralelepípedo

No pavimento paralelepípedo foi constatado em diversos locais o deslocamento das pedras e o afloramento dos materiais granulares constituintes das camadas da base e sub-base (figura 23). As causas são relacionadas a má execução do colchão de areia e o problema foi potencializado devido ao grande tráfego de veículos pesados, como os ônibus escolares.

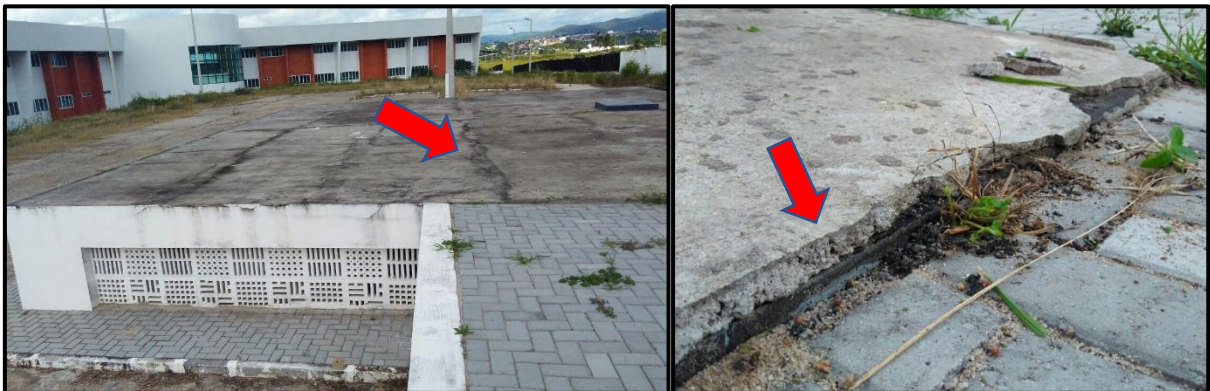
Figura 24: Impermeabilização do reservatório

A impermeabilização do reservatório inferior foi executada com manta asfáltica (figura 24). É possível observar que a camada de proteção da manta está bastante fissurada e em alguns locais está quebrada, deixando o material impermeabilizante exposto às intempéries.

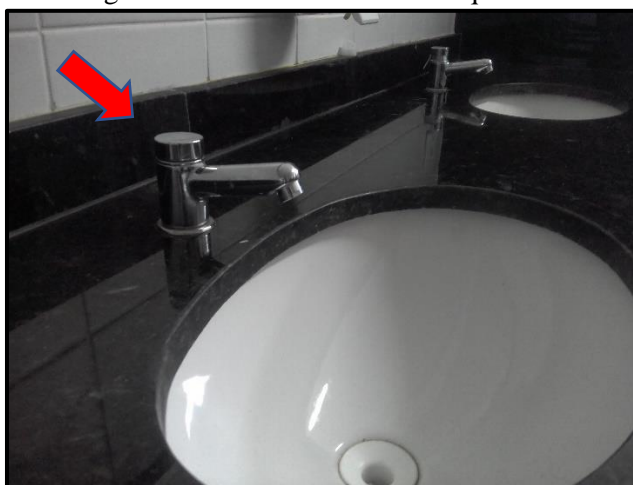
Figura 26: Torneira do banheiro quebrada

As torneiras dos banheiros são do tipo de fechamento automático. Verificou-se que algumas já estão quebradas, não funcionando (figura 26).

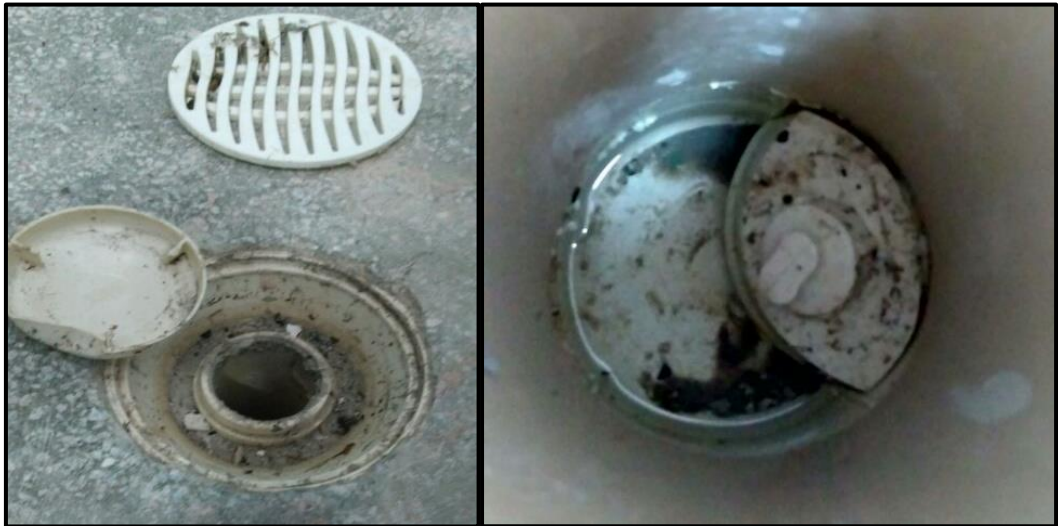
Figura 27: Ralos sem fechamento hídrico

Os banheiros apresentam mau cheiro vindo dos ralos, foram encontrados dois tipos de ralos utilizados na construção. O que está à esquerda da figura 27 apresenta dificuldade para escoar a água rapidamente e por isso estava sendo utilizado sem a tampa que é necessária para o funcionamento do fecho hídrico.

O mau cheiro nos banheiros causa desconforto aos usuários, sendo um sinal de que o fecho hídrico não está funcionando. A falta de desnível e decaimento d'água fazem com que a água do box do chuveiro se espalhe por todo o banheiro causando transtornos para as pessoas que usam o ambiente. A pouca quantidade de box para banho é bastante questionada pelos estudantes que necessitam passar o dia todo na instituição e ainda têm aulas de educação física. A válvula de descarga com acionamento duplo existe apenas no box do deficiente físico, causando um questionamento, durante a discussão em grupo, da necessidade e importância de ter esse tipo de válvula em todas as caixas de descargas.

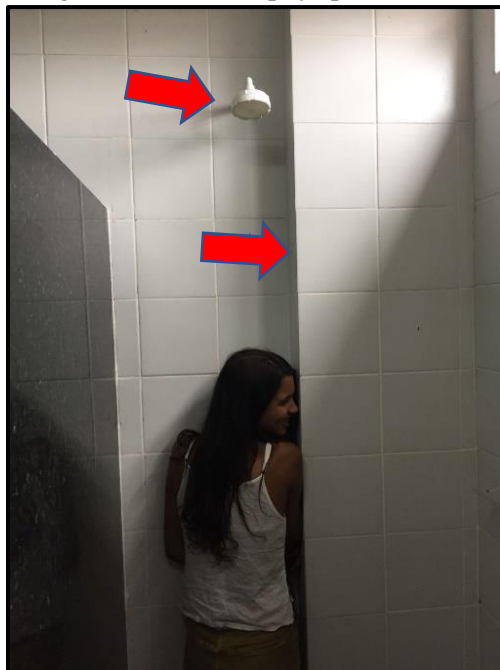
Figura 28: Pouco espaço para o banho

A falta de compatibilidade de projetos pode ser verificada no box de banho do banheiro (figura 28). O chuveiro está bem próximo ao pilar dificultando assim o banho.

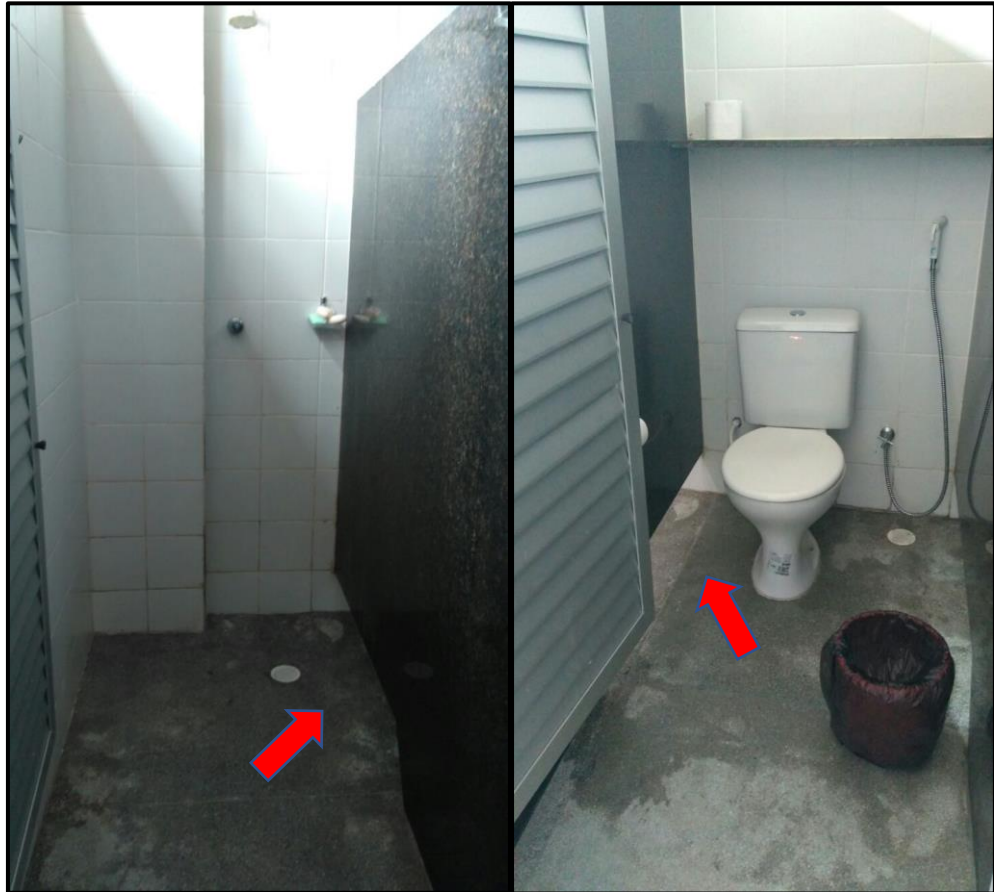
Figura 29: Box de banho sem desnível

O ralo do box de banho não consegue captar a água, pois o piso possui um caimento muito pequeno e o não existe desnível para impedir que a água passe para os outros boxes (figura 29).

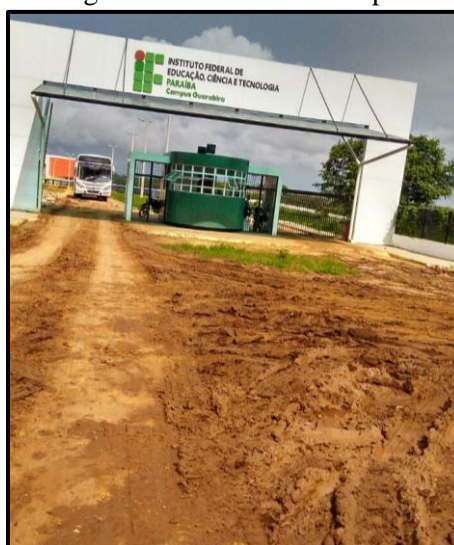
Figura 31: Entrada do campus

Falta uma passarela de ligação coberta e protegida, no pavimento térreo, entre os blocos de salas de aula. Causando dificuldades nos dias de chuva, principalmente para os alunos deficientes físicos e visuais. O *campus* também não possui sinalização adequada para as pessoas deficientes visuais.

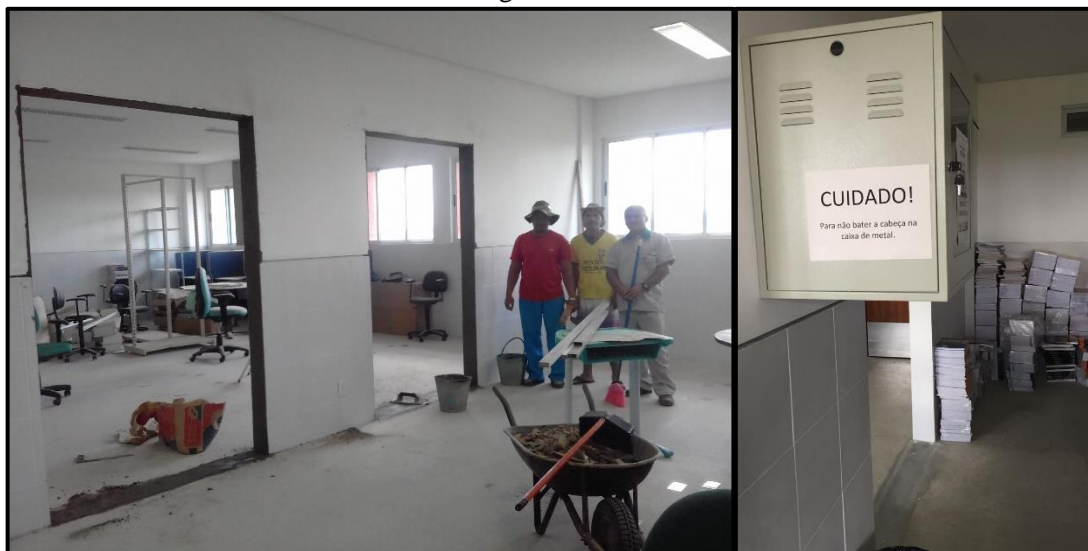
Figura 32: Biblioteca

A biblioteca sofreu uma adequação que foi analisada como positiva pelos alunos, essa necessidade que surgiu foi solucionada com a abertura de passagem para os vãos, transformando o espaço de duas salas de aula em uma única sala para a biblioteca. Um ponto negativo observado é a presença de caixas de rede de internet na área de circulação, gerando o risco de causar acidentes.
