**DEGRADAÇÃO DO CENTRO HISTÓRICO DE JOÃO PESSOA,  
ESTUDO DE CASO EM UMA AMOSTRA DE EDIFICAÇÕES, CARACTERIZAÇÃO  
DAS PRINCIPAIS PATOLOGIAS ENCONTRADAS.**

Trabalho de conclusão de curso apresentado à Coordenação do Curso de Graduação em Engenharia Civil da Universidade Federal da Paraíba, como pré-requisito para a obtenção do título de Bacharel em Engenharia Civil.

Orientador: Professor Dr. Paulo Germano Toscano Moura.

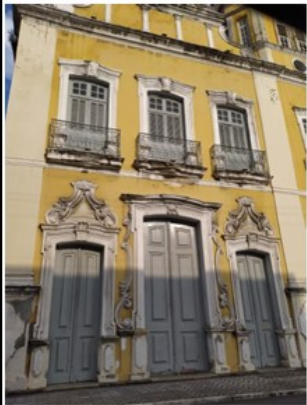
Fachada	Identificação	Patologias de Fachada	
<p>D</p>

<p>Igreja de Nossa Senhora de Lourdes, Av. João Machado, 51 - Centro.</p>	D1 - Trincas

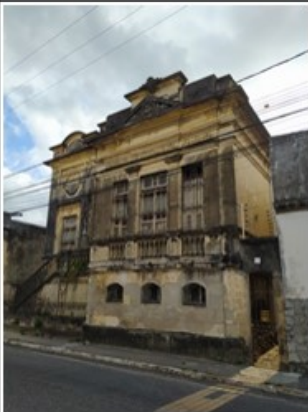
Fachada	Identificação	Patologias de Fachada	
E	R. Das trincheiras, 464 - Centro.	E1 - Trinca em alvenaria de tijolos

E2 - Crosta negra

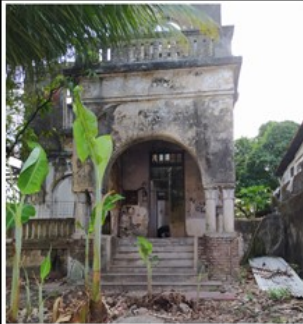
Fachada	Identificação	Patologias de Fachada	
G	R. Das trincheiras, 554 - Centro.	G1 - Trinca em alvenaria de tijolos

G2 - Desagregação

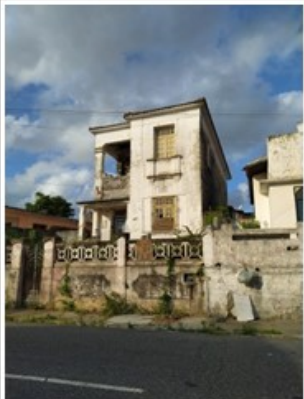
Fachada	Identificação	Patologias de Fachada	
K	R. Das trincheiras, 821-Centro.	K1 - Crosta negra

K2 - Desagregação

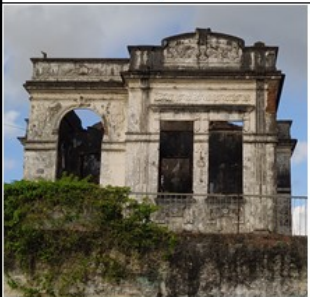
Fachada	Identificação	Patologias de Fachada	
<p style="text-align: center;">L</p>

Rua rodrigues de aquino 881 - jaguaribe.	L1 - Crosta negra

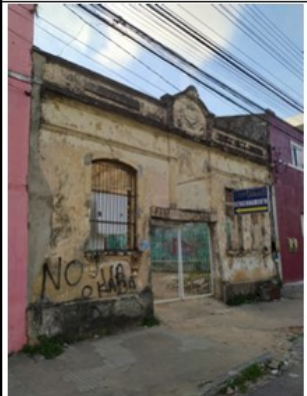
Fachada	Identificação	Patologias de Fachada	
Q

Rua Visconde de pelota s/n (ao lato do 78) - Centro  Obs.: A edificação não mais existe, restando apenas a fachada. A área é utilizada como estacionamento.	Q1 - Crosta negra

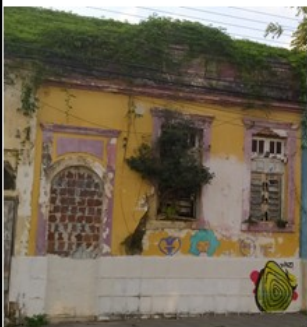
Fachada	Identificação	Patologias de Fachada	
R

Rua Visconde de pelota 39 - Centro.	R1 - Crosta negra

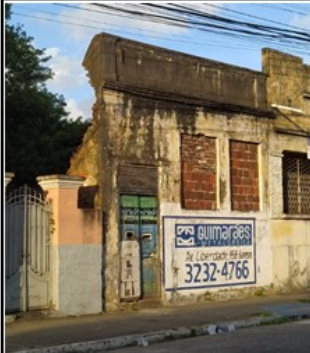
Fachada	Identificação	Patologias de Fachada	
S

Rua Dom Ulrico 5 - Centro	S1 - Trinca em alvenaria de tijolos

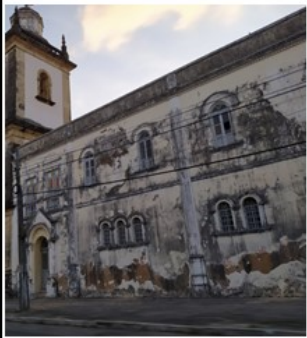
Fachada	Identificação	Patologias de Fachada	
<p style="text-align: center;">U</p>

<p>Rua General Osório 36 - Centro.</p> <p>Obs.: Imóvel onde funciona o Centro Pastoral Mosteiro de São Bento.</p>	<p>U1 - Crosta negra</p>

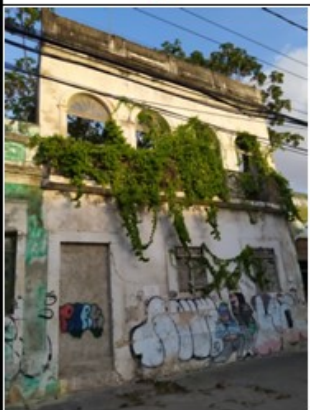
Fachada	Identificação	Patologias de Fachada	
<p>V</p>

<p>Rua General Osório s/n (ao lado do 85) - Centro.</p>	<p>V1 - Crosta negra</p>

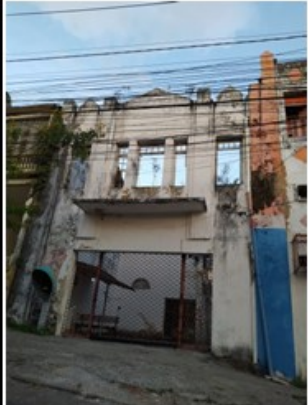
Rua General Osório s/n (ao lado do 363) - Centro.	W1 - Trinca em alvenaria de tijolos

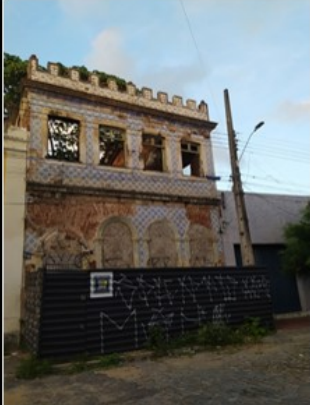
Fachada	Identificação	Patologias de Fachada	
<p>Z</p>

Rua da Areia s/n (ao lado da fábrica e vinhos Tito Silva) - Varadouro.	Z1 - Crosta negra

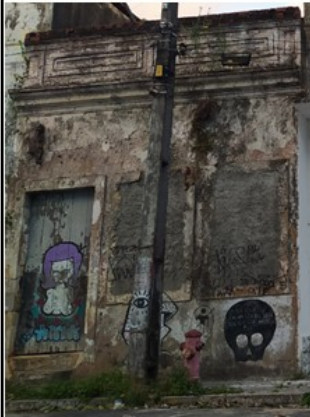
Fachada	Identificação	Patologias de Fachada	
AA

Rua da Areia s/n (ao lado do 197) - Varadouro.	AA1 - Vegetação

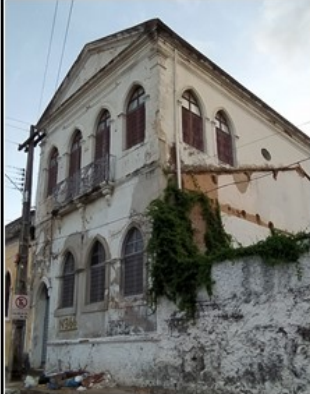
Fachada	Identificação	Patologias de Fachada
AB

Rua da Areia 366 - Varadouro.	AB1 - Crosta negra

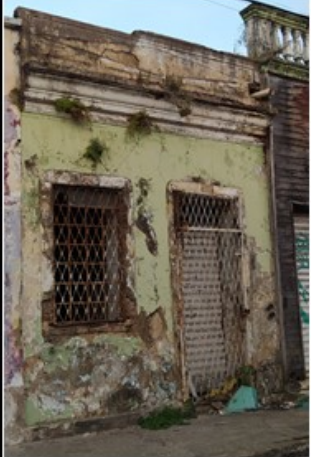
Fachada	Identificação	Patologias de Fachada	
AC

Rua da Areia s/n (ao lado do 421) - Varadouro	AC1 - Trinca em alvenaria de tijolos

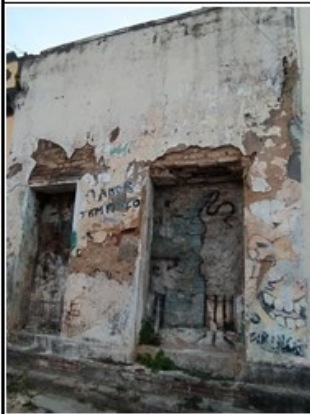
Rua da Areia s/n (ao lado do 438) - Varadouro.	AD1 - Trinca em alvenaria de tijolos

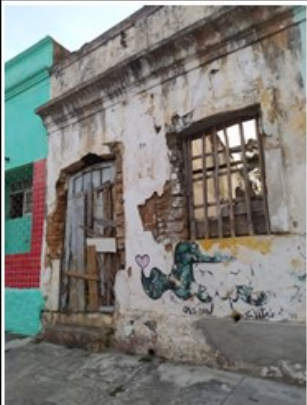
Fachada	Identificação	Patologias de Fachada	
<p>AE</p>

<p>Rua da Areia 446 - Varadouro</p>	<p>AE1 - Trinca em alvenaria de tijolos</p>

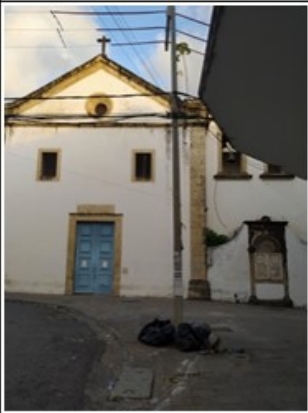
Fachada	Identificação	Patologias de Fachada	
AG

Igreja de Nossa Senhora da Misericórdia, rua Duque de Caxias - Centro.	AG1 - Trinca em estrutura de pedra

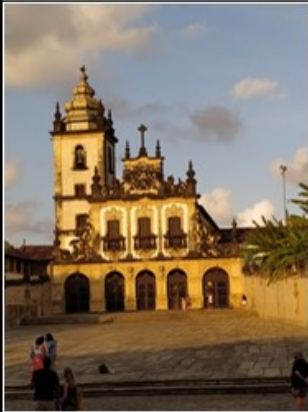
Fachada	Identificação	Patologias de Fachada	
AI

Igreja de São Francisco, Ladeira São Francisco s/n - Centro.	AI1 - Trinca em estrutura de pedra

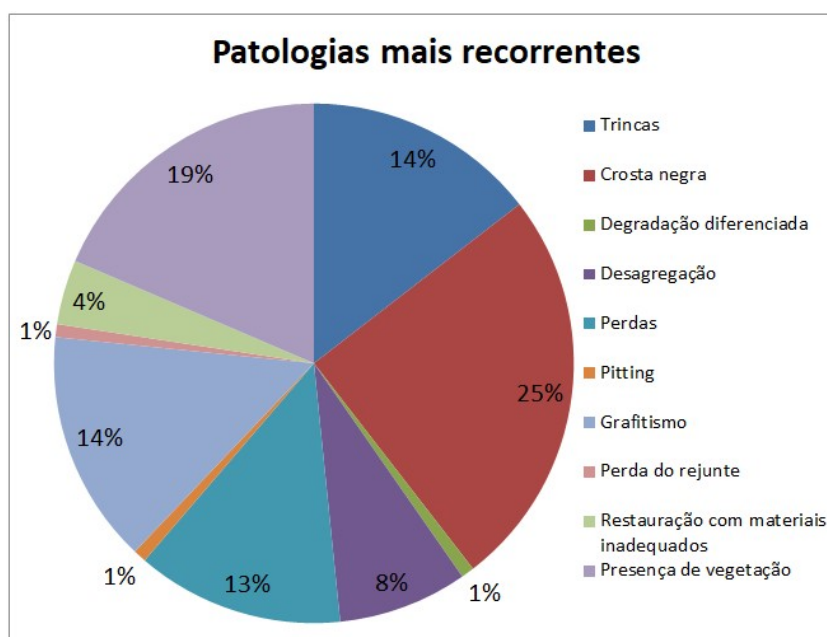
Figura 36 – Patologias mais recorrentes

As patologias mais registradas foram a crosta negra em 31 imóveis, a presença de vegetação em 23, trincas e o grafitismo em 18 casos cada e as perdas de material em 16 imóveis.

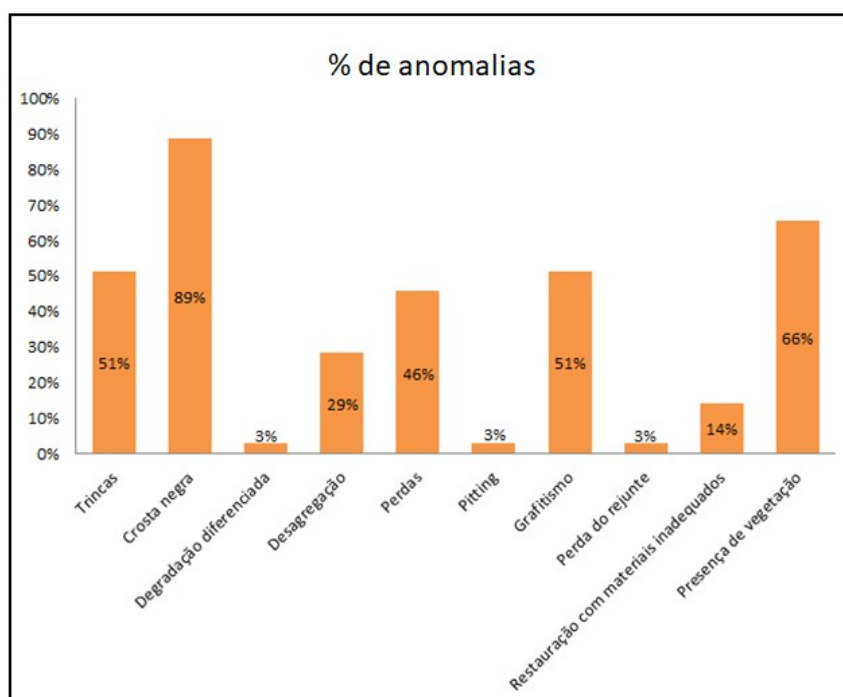
Figura 37 – % de anomalias

Vale ressaltar que no quantitativo da anomalia crosta negra também está incluso a anomalia biofilme que tem mesmas características. Uma explicação plausível para a grande presença dessa anomalia é a localização geográfica das edificações, que estão inseridas no centro urbano da cidade, com um considerável fluxo de veículos que expõem seus poluentes na atmosfera e estes se acumulam nas edificações. Foram 31 registros, sendo aproximadamente 25% de todas as anomalias registradas e presente em 89% dos imóveis analisados.
