**INCIDÊNCIA DE VICIOS CONSTRUTIVOS RECORRENTES NAS
EDIFICAÇÕES**

Trabalho de Conclusão de Curso submetido à banca examinadora do Departamento de Engenharia Civil e Ambiental da Universidade Federal da Paraíba, como requisito obrigatório para obtenção do título de Bacharel em Engenharia Civil.

6.1 Estudo de Caso: Vícios Construtivos verificados na Escola Estadual Francisco Campos

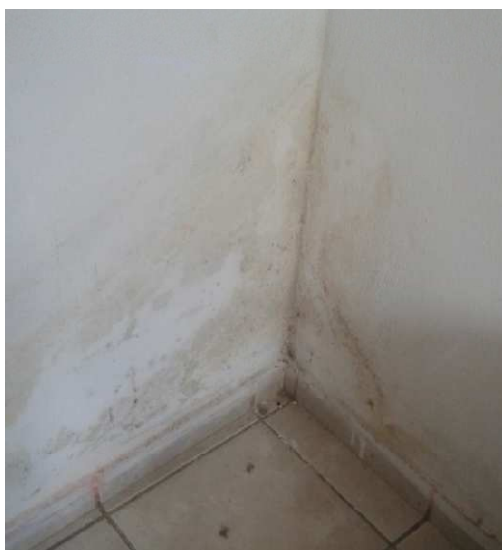
Figura 12 - Manchas acima do rodapé.

Manchas acima do rodapé foram verificadas em dois pontos da escola mostrados na figura 12 abaixo. Esses erros ocorreram devido à ineficiência ou a falta de impermeabilização nas laterais e topos das vigas baldrame. De acordo com (RIPPER, 1986) esta é uma falha muito comum e de difícil conserto nas obras, que induz a umidade a infiltrar-se por capilaridade no concreto danificando o revestimento aplicado sobre a alvenaria causando problemas patológicos (RIPPER, 1986).

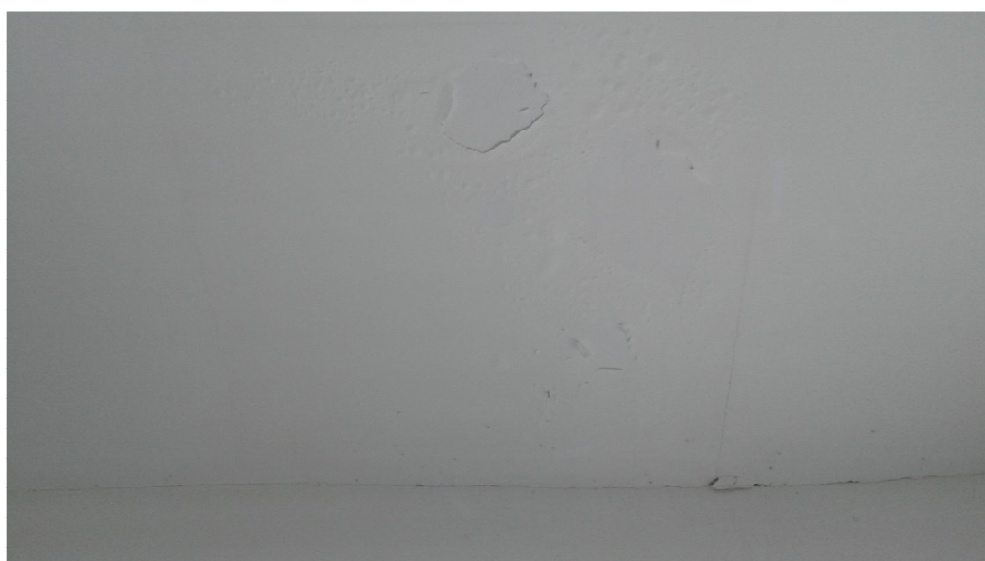
Figura 13 - Infiltração em laje.

Encontraram-se três pontos de infiltração em partes da estrutura, em uma laje de sala na qual o forro de gesso já esta bastante prejudicado, e em dois pilares, como mostra as figuras 13 e 14. Essas infiltrações foram causadas respectivamente por falha na cobertura que de acordo com (MILITO, 2001), tem o propósito de proteger, impermeabilizar, e etc, e por falta de impermeabilização que segundo (RIPPER, 1986) induz a umidade a infiltrar-se por capilaridade no concreto danificando o revestimento.

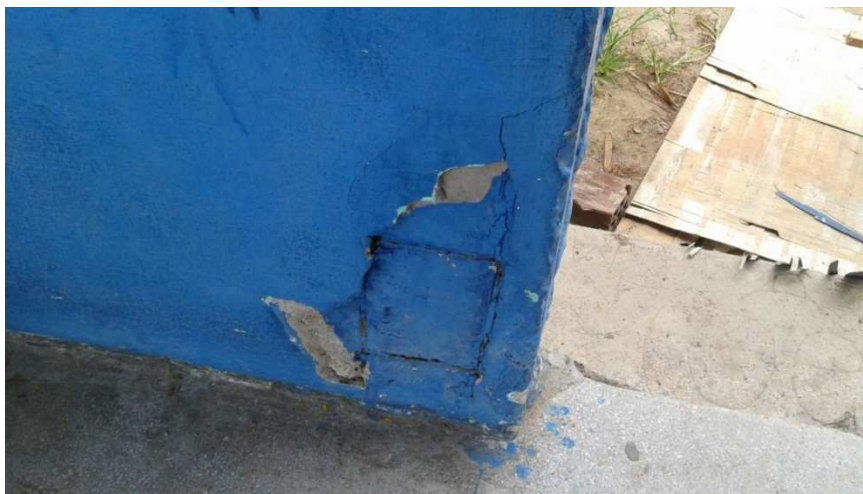
Figura 15 - Armadura exposta em pilar.

Também se verificou um erro de armadura exposta na quadra poliesportiva que é parte de uma das ampliações efetuadas na escola, ocasionada na execução pela ausência de espaçadores implicando na falta de cobertura da armadura, mostrado na figura 15. Segundo MILITO (2001) deve ser dada atenção apropriada aos espaçadores para armadura e uso de dispositivos para garantia efetiva do cobrimento especificado em norma.

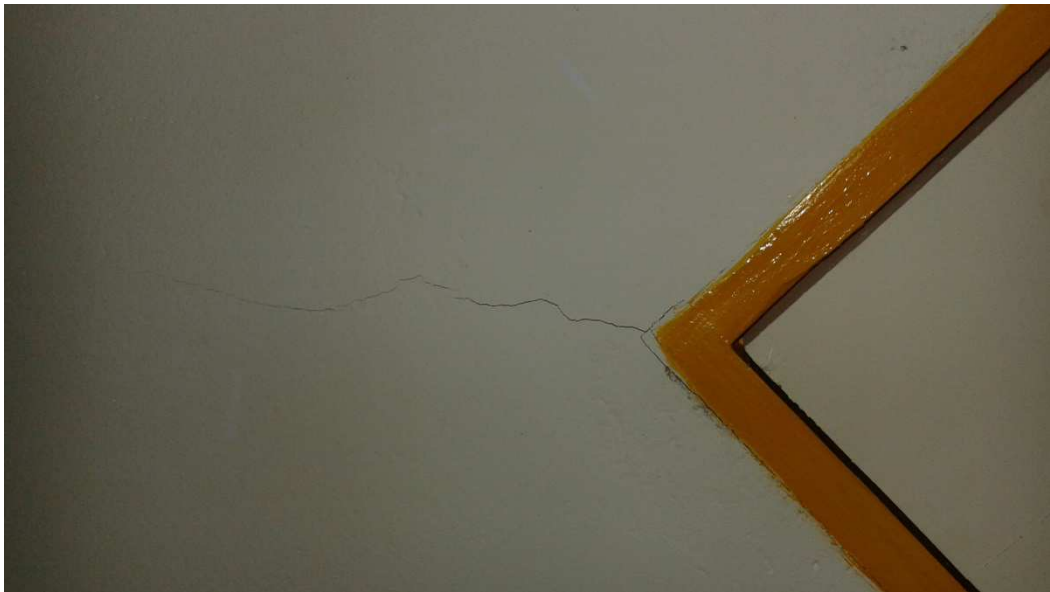
Figura 16 - Trincas à 45° em alvenaria acima de esquadrias.

Verificaram-se fissuras ou trincas à 45° acima de esquadrias em dois pontos da parte mais antiga da edificação, provocados segundo MILITO (2001), por falta ou má execução das vergas nos vãos das alvenarias, como mostra a figura 16.

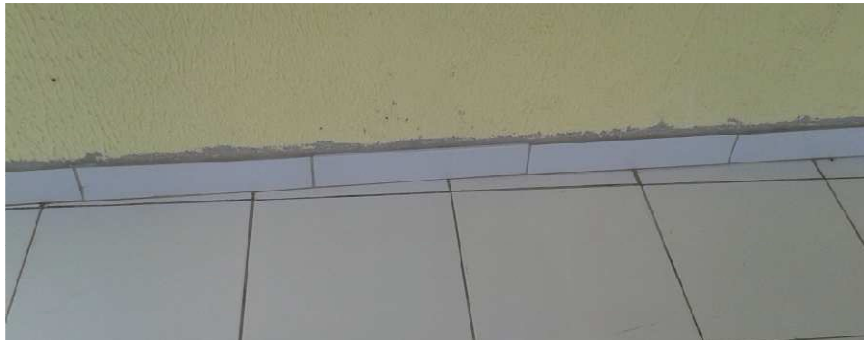
Figura 17 - Alvenaria fora de esquadro.

Segundo MILITO (2001) deve-se verificar a perfeita locação da obra no que se referem aos eixos das paredes, pilares, sapatas, blocos e estacas, como isto não foi feito em parte de uma das ampliações, ocorreu problema de esquadro observado na colocação da cerâmica. Também foram observadas trincas entre construção existente e ampliação, provavelmente devido à falta de amarração entre elas conforme mostra as figuras 17 e 18 respectivamente.

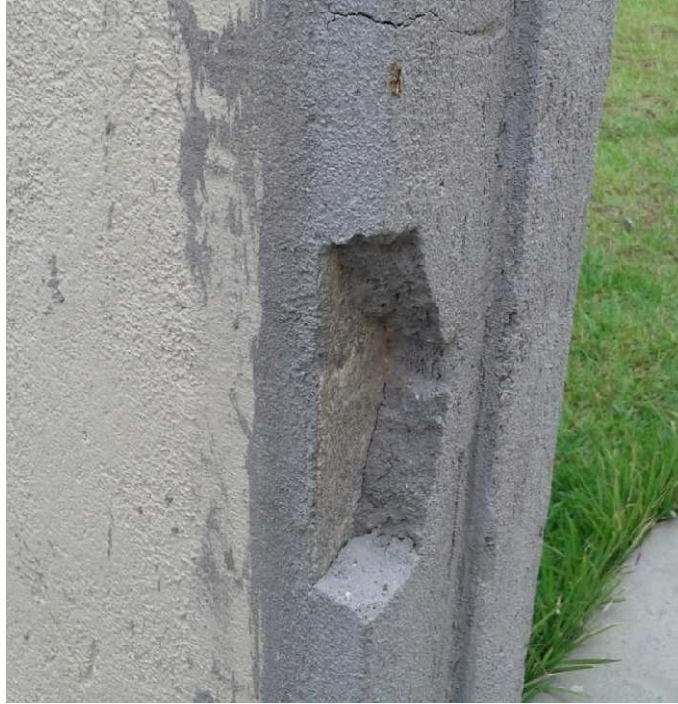
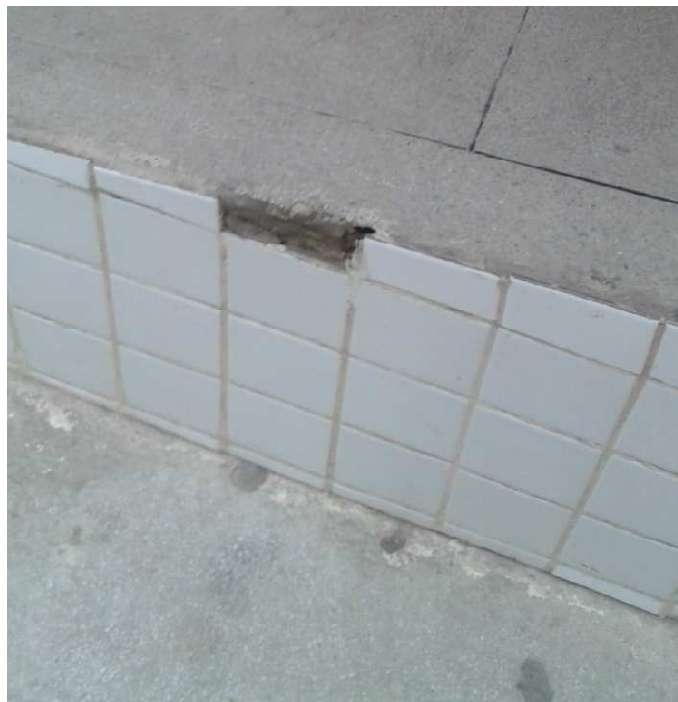
Constatou-se deslocamento de revestimento em três pontos da última reforma da escola, ocasionados pela ausência do chapisco, provocando a falta de aderência necessária entre o reboco e a alvenaria, e insuficiência na colagem no momento da colocação da cerâmica, o que pode ser visto nas figuras 19 e 20.

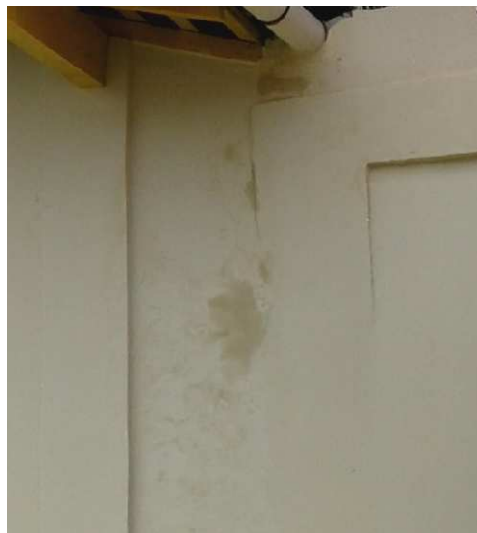
Figura 21 - Infiltração causada por falta de manutenção do telhado.

Em cinco pontos se verificou goteiras ou região de infiltração causada por falta de manutenção da cobertura que apresenta telhas quebradas e segundo MILITO (2001) tem o

propósito de proteger e impermeabilizar. Verificou-se também subdimensionamento das calhas, que transbordam quando ocorre um maior volume de chuva, segundo funcionário da instituição. Veja na figura 21 abaixo ponto de infiltração na edificação.

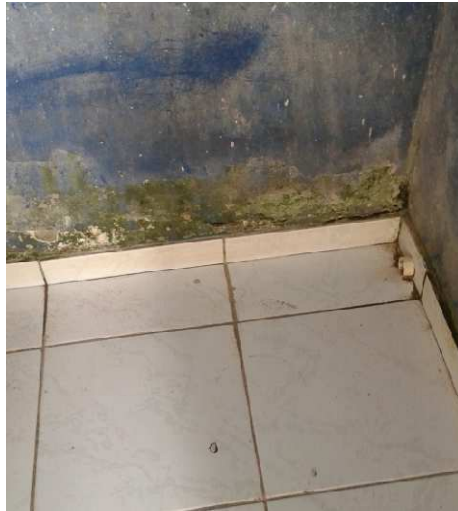
Figura 22 - Manchas de mofo.

Foram verificadas manchas de mofo em seis pontos, três situados numa ampliação e três na parte antiga da edificação, por se tratarem de lugares úmidos, sombrios e quentes ao mesmo tempo, conforme BASTOS (2011). Também se constatou descascamento da pintura em dois pontos originados provavelmente por se tratar de pintura velha, conforme (BASTOS, 2011). As figuras 22 e 23 abaixo mostram manchas de mofo e descascamento na pintura respectivamente.

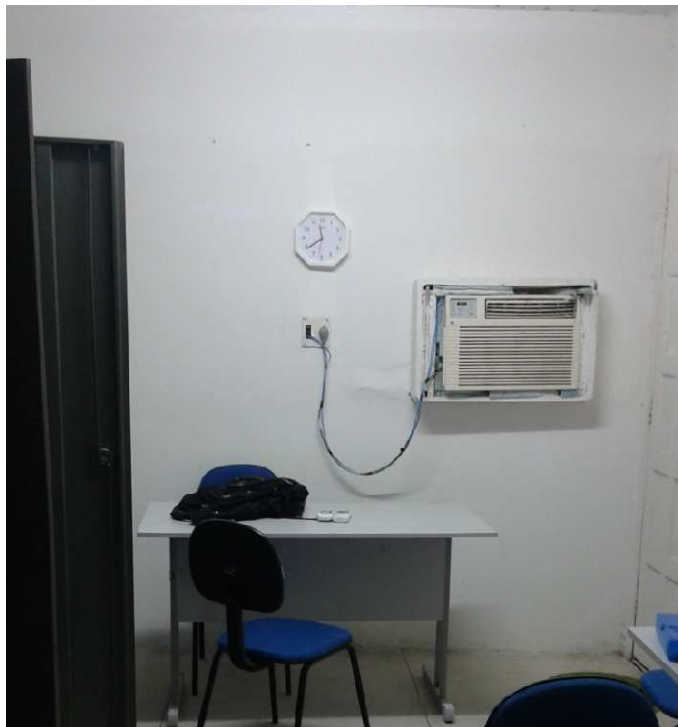
Figura 24 - Ponto de tomada e de disjuntor fora dos padrões.

Segundo o entrevistado a escola não dispõe de pontos de tomada suficientes provavelmente porque não foi previsto em projeto, sendo usados componentes elétricos como T e extensões para suprir essa necessidade. Também se verificou a altura de um ponto de tomada e de disjuntor fora dos padrões, que ocorreu por causa de projeto mal concebido ou porque não se verificou antes da execução as alturas em relação ao piso acabado das caixas embutidas em paredes que devem ser 2,10m para tomadas de uso exclusivo (TUE) conforme (BASTOS 2011), como mostra a figura 24.

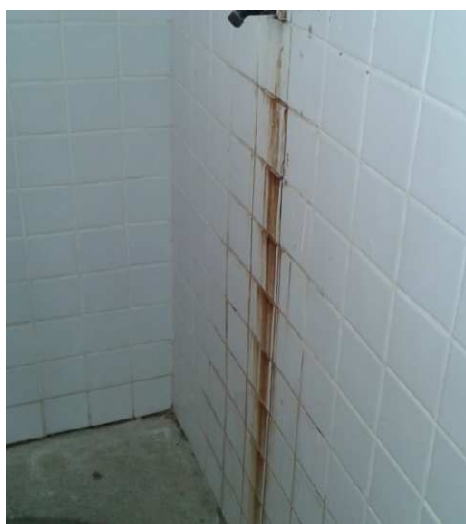
Figura 25 – Torneira com vazamento.

O entrevistado relatou que há problemas no uso de aparelhos sanitários provavelmente pela ausência do cumprimento das normas técnicas no momento da execução, ocasionando entupimento. A escola não dispõe de caixa de gordura por que não foi prevista em projeto, e todos os lançamentos são feitos diretamente no esgoto. Há retorno de mau cheiro pelas tubulações causado por falta de manutenção, e também empoçamento de água no Box de um dos banheiros da instituição, pois durante a execução não se verificou o caimento da água para o ralo no Box do chuveiro, conforme BASTOS (2011). Verificou-se ainda que duas torneiras apresentam vazamentos como mostra a figura 25.

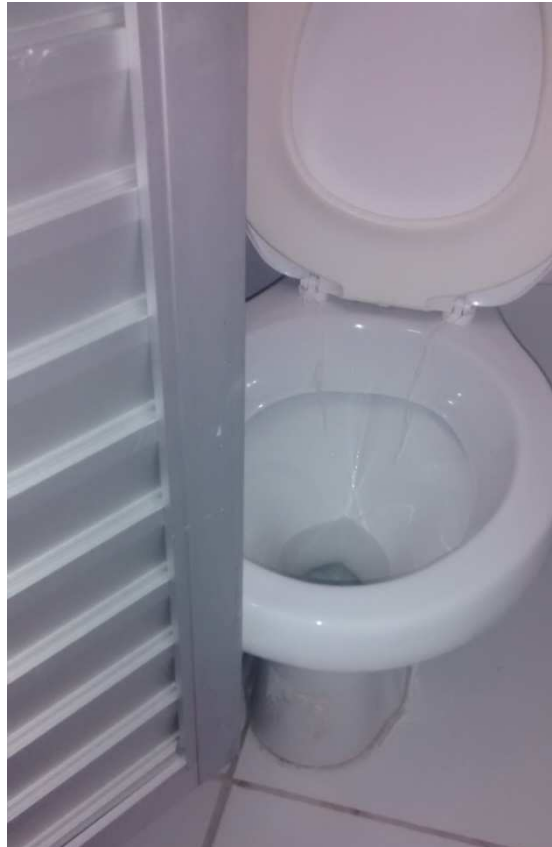
Figura 26 – Porta de banheiro que não abre totalmente por causa de bacia sanitária.

Foram identificado duas áreas, na reforma mais recente, de difícil acesso conforme mostra a figura 26. São banheiros nos quais não foram considerados os parâmetros mínimos de mobilidade, que deveriam ser obedecidos de acordo com (VASCONCELOS; PORTO, 2006).
