UNIVERSIDADE FEDERAL DA PARAÍBA
CENTRO DE TECNOLOGIA
CURSO DE GRADUAÇÃO EM ENGENHARIA CIVIL
TRABALHO DE CONCLUSÃO DE CURSO

**PATOLOGIAS DAS EDIFICAÇÕES DO CT NA UFPB: FATORES
CONDICIONANTES E MEDIDAS DE REABILITAÇÃO**

JOÃO PESSOA – PB
FEVEREIRO DE 2015

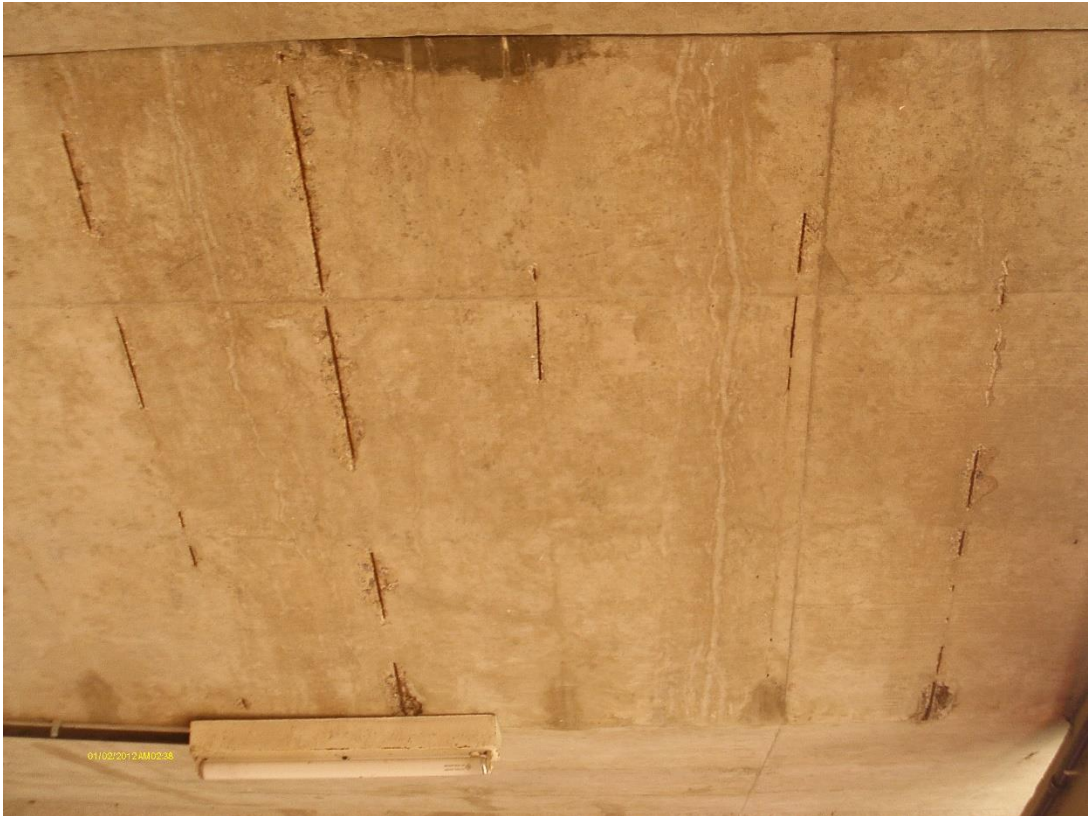
- Infiltração de águas pluviais: há evidências de percolação de água através das juntas de dilatação entre os elementos da laje, principalmente manchas e deposição de sais características de eflorescências.
- Cobrimento insuficiente: a maioria dos cobrimentos possui espessura não superior a 1cm, o que facilita a penetração de agentes agressivos presentes no ar e a entrada de umidade. Este valor de cobrimento está de acordo com as normas vigentes na época da construção dos edifícios, mas segundo as normas atuais ele é inadequado às condições ambientes.
- Fissuras na estrutura da laje facilitando o ingresso de agentes desencadeadores de processos corrosivos.
- Falta de impermeabilização nas pingadeiras.

Figura 34 - Corrosão das armaduras causada por falta de recobrimento e exposição a águas pluviais

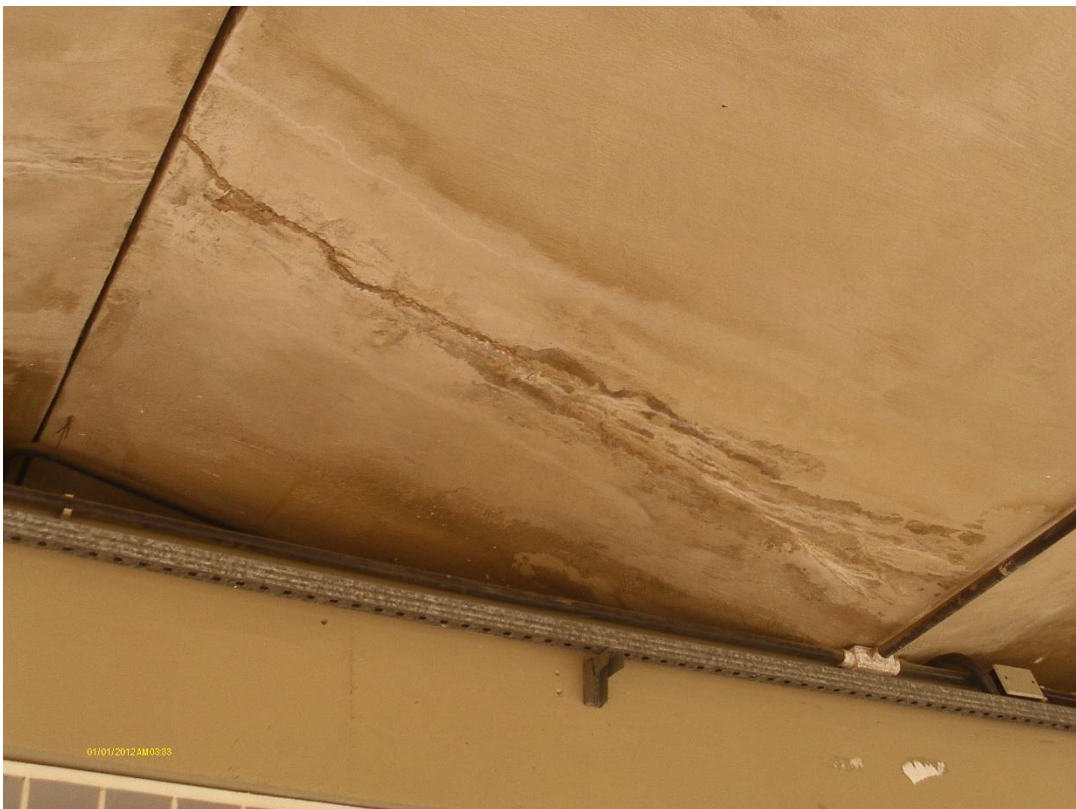
Figura 35 - Formação de Eflorescências

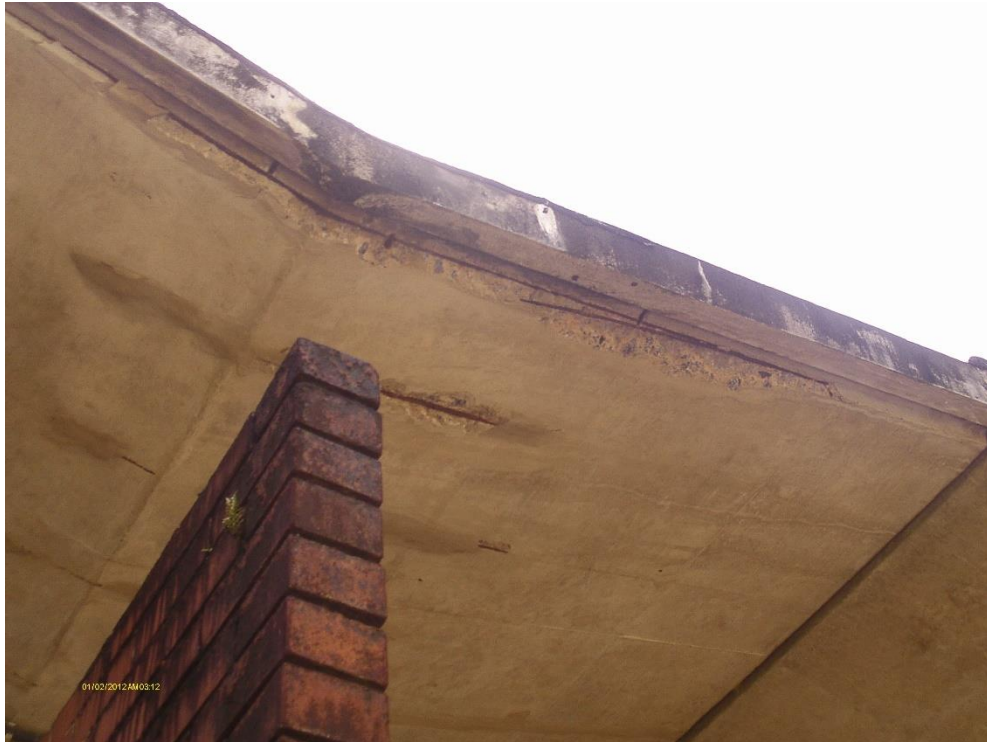
As pingadeiras nas lajes também apresentam sinais de deterioração devido ao acúmulo de água ocasionado pela inexistência de um tratamento superficial impermeabilizante, que facilita a absorção de umidade pelos poros do concreto, e à sua geometria que não conduz as águas de maneira correta. As figuras a seguir mostram respectivamente a pingadeira em pior situação encontrada nessa vistoria que se situa no bloco B e a formação de eflorescências. Vide figuras 37 e 38.

Figura 37 - Corrosão de armaduras na pingadeira. Notar rompimento da armadura.

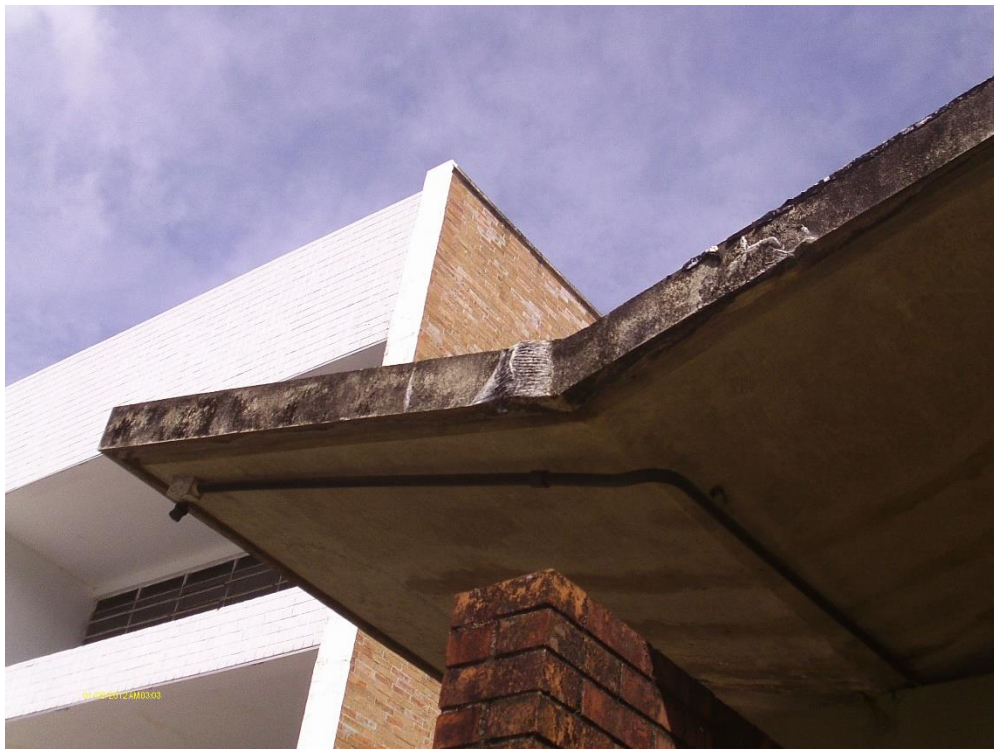
Figura 38 - Formação de Eflorescências na extremidade da pingadeira.

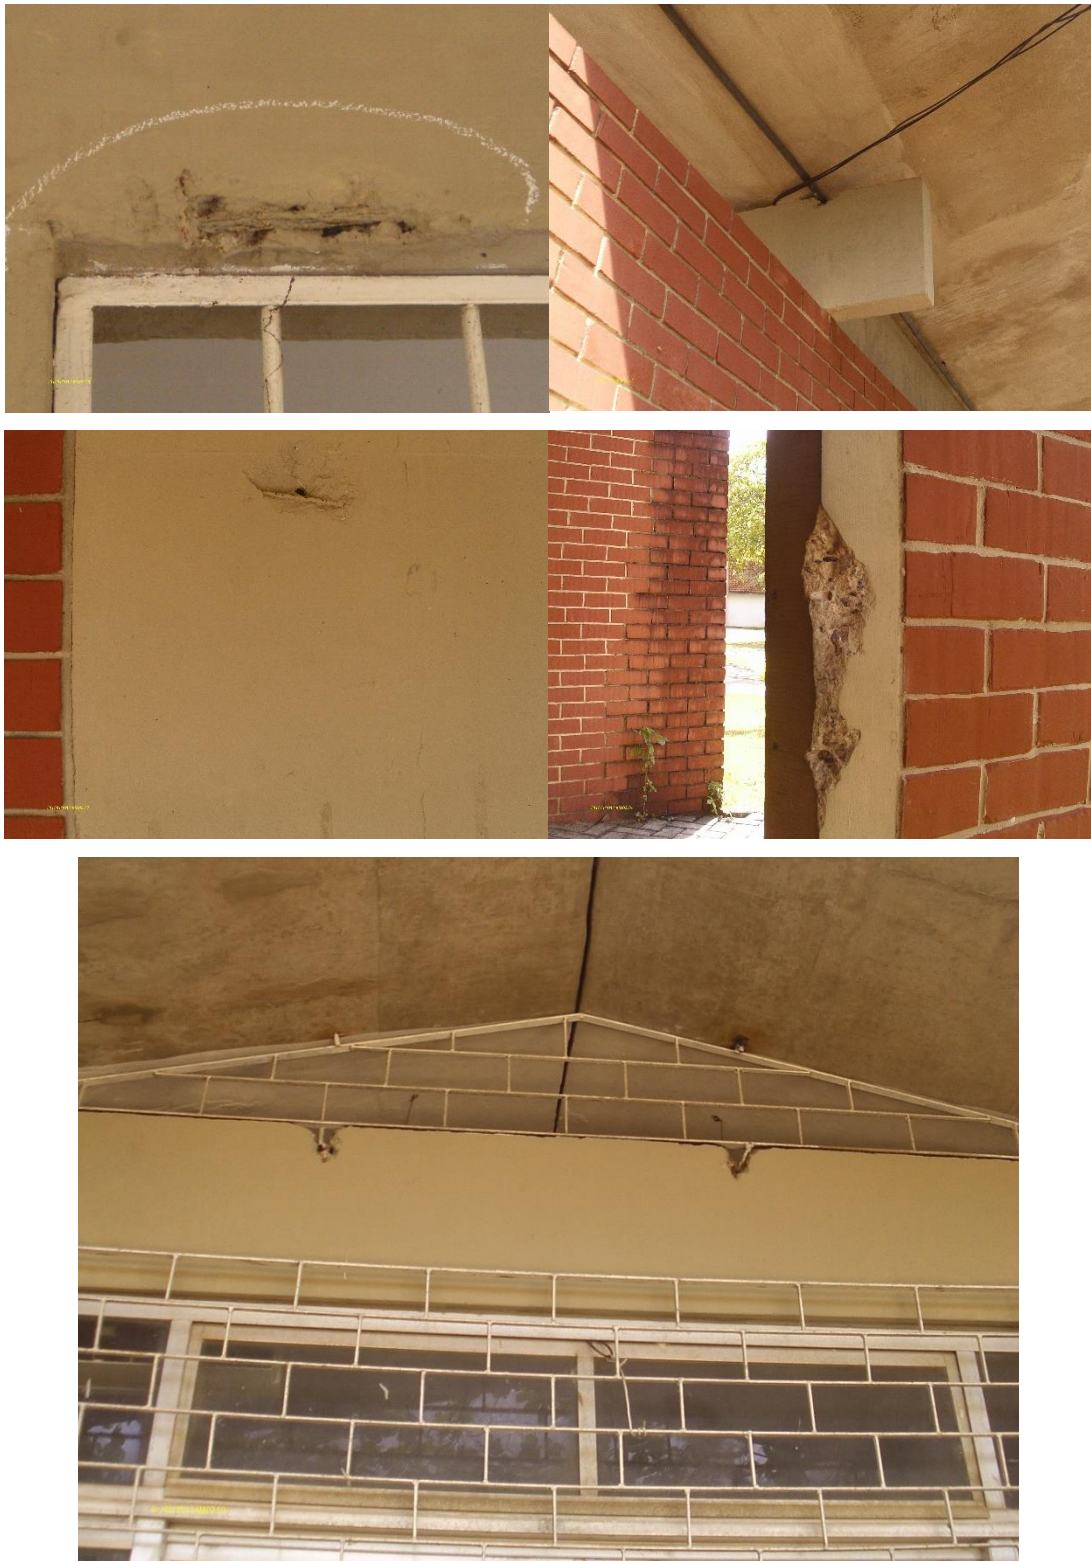
antrópica, como por exemplo a fixação de grades e lixeiras à estrutura, que exigiram a sua perfuração. Vide figura 39.

Figura 39 - Patologias encontradas nas vigas e pilares: Armadura exposta devido a colocação de grade; Quebra de viga para passagem de eletroduto; Exposição de armadura causada por perfuração; Exposição da armadura causada por perfuração para fixação de lixeira; Quebra de viga para fixação de grade.

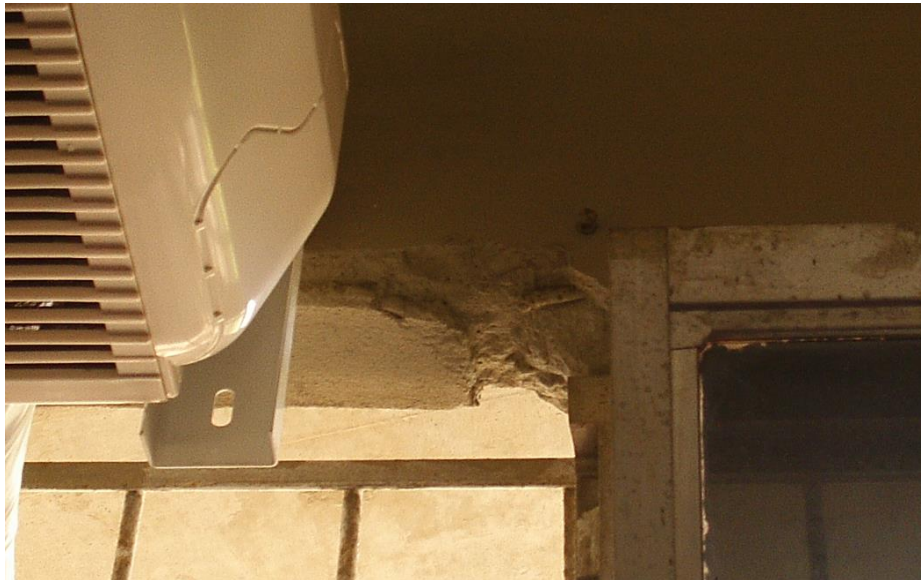
De qualquer maneira, é importante lembrar que toda intervenção em elementos com função estrutural deve ser acompanhada de um engenheiro para evitar situações como a descrita anteriormente. Vide figuras 40 e 41.

Figura 40 - Detalhe do corte executado na armadura inferior da viga.

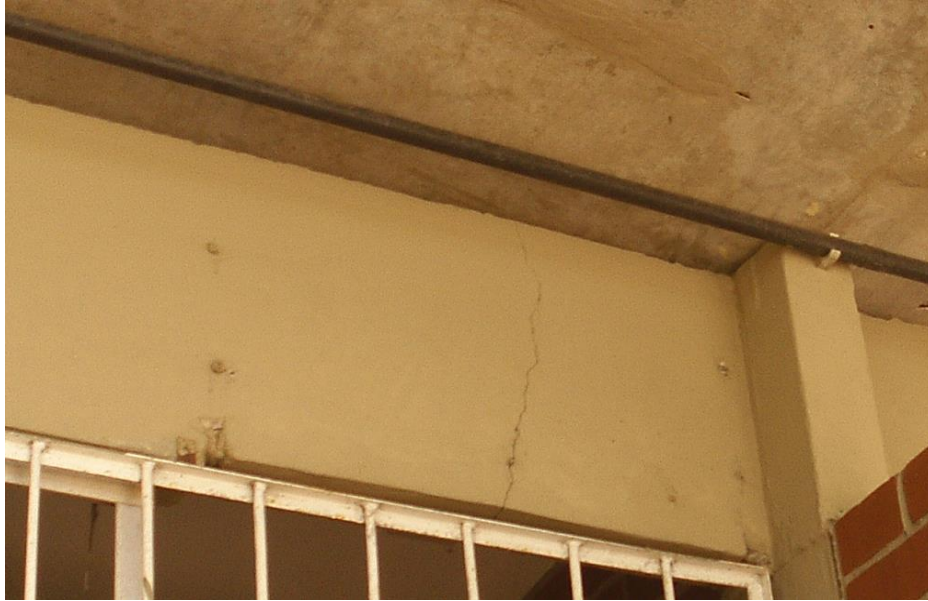
Figura 41 – Fissuras causadas pela subtração da armadura inferior da viga

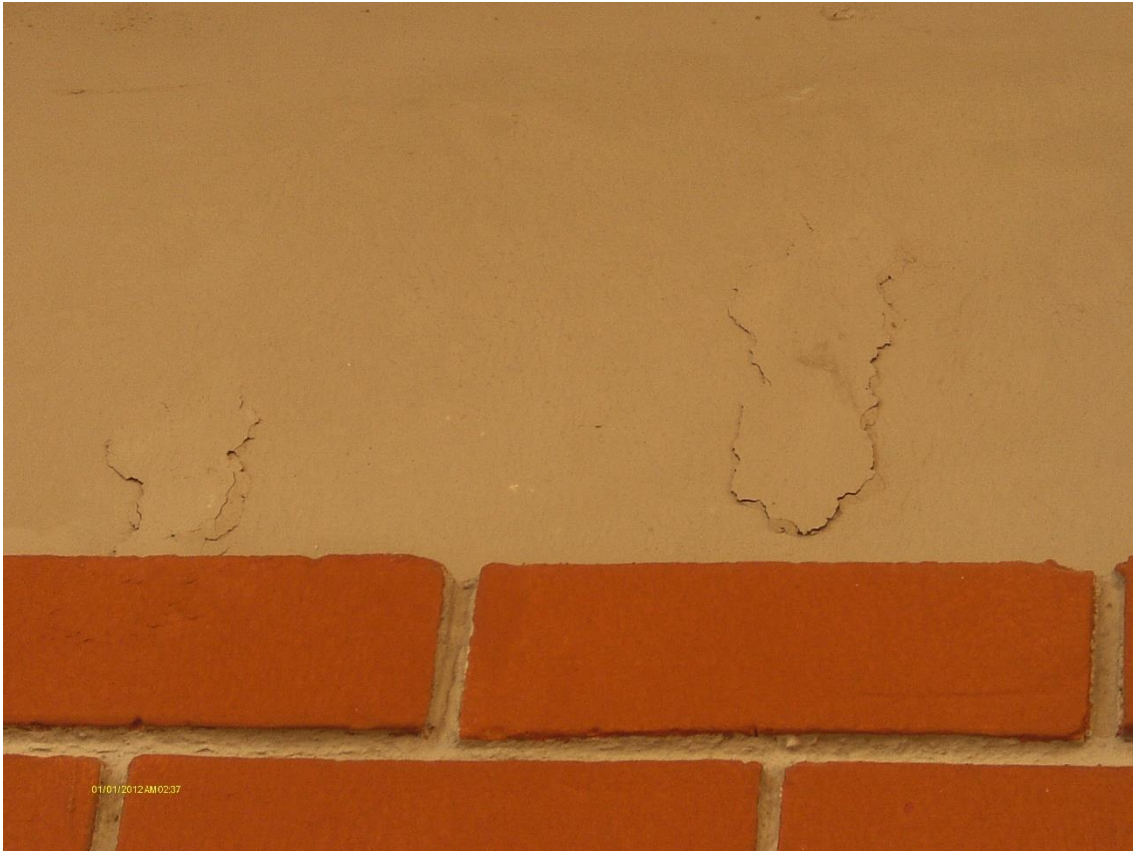
Em todo caso, deve ser feita uma intervenção nesses estribos e deve-se fazer um acompanhamento para confirmar se a corrosão dos estribos realmente está sendo causada apenas pela infiltração pontual de águas ou se é um processo generalizado como no caso da corrosão das armaduras das lajes. Vide figura 42.

Figura 42 - Destacamento e fissuração do concreto causado por expansão dos estribos.

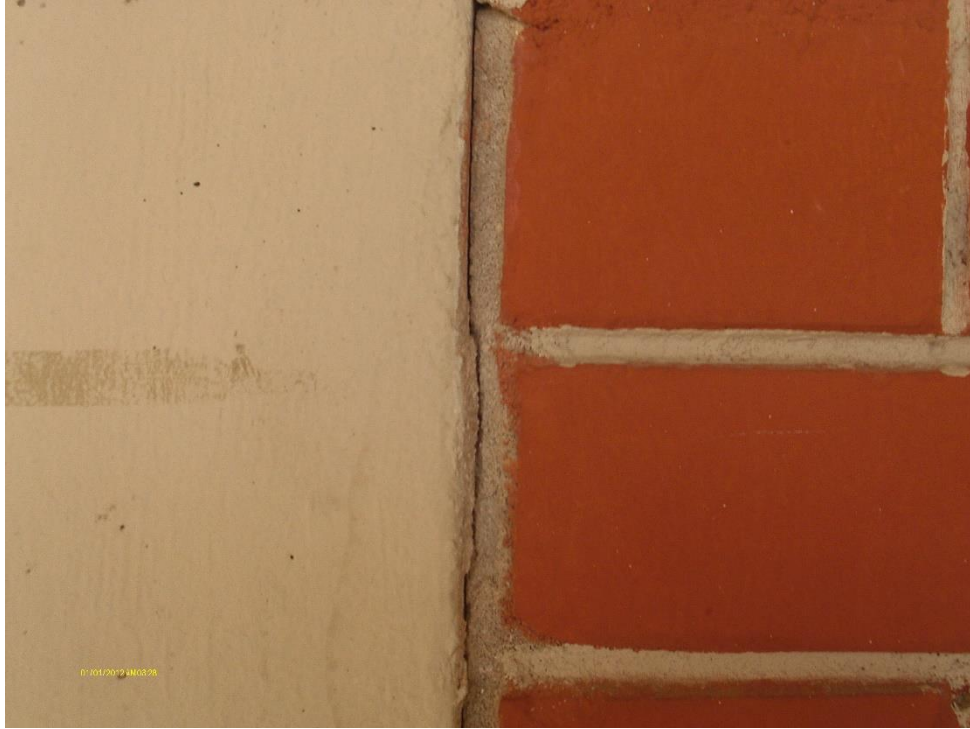
Essa fissuração é generalizada em todas as alvenarias de todos os blocos citados, mas não se caracteriza como um risco aos usuários, sendo bastante sutil. Vide figura 43.

Figura 43 - Fissura entre painel de alvenaria e pilar.

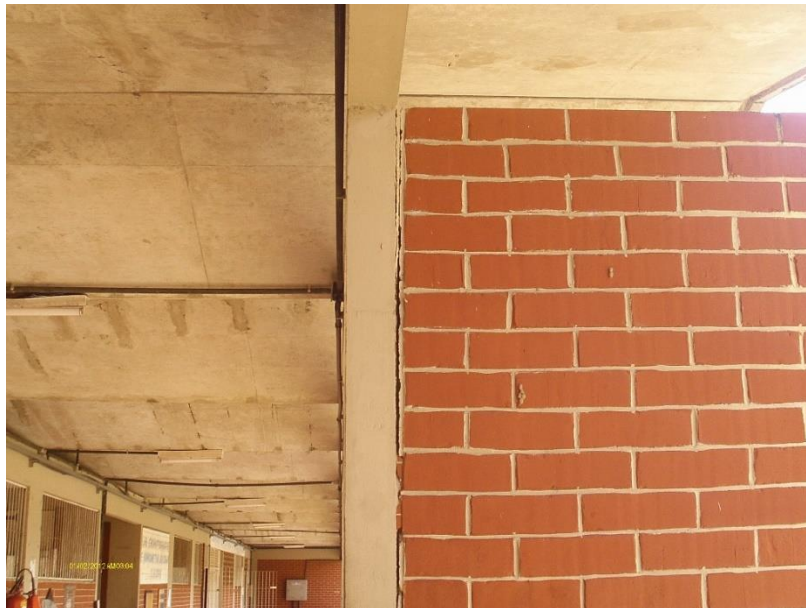
No entanto, há algumas fissuras que merecem atenção especial: são aquelas encontradas nos painéis de alvenaria que constituem o quebra-sol das edificações. O motivo das fissuras é o mesmo citado anteriormente, porém está causando grandes aberturas entre o painel e a estrutura e pode haver o colapso da alvenaria. Vide figura 44.

Figura 44 - Fissura entre pilar e quebra-sol. Notar que a abertura é tão grande que é possível ver outro painel de alvenaria através da fissura.

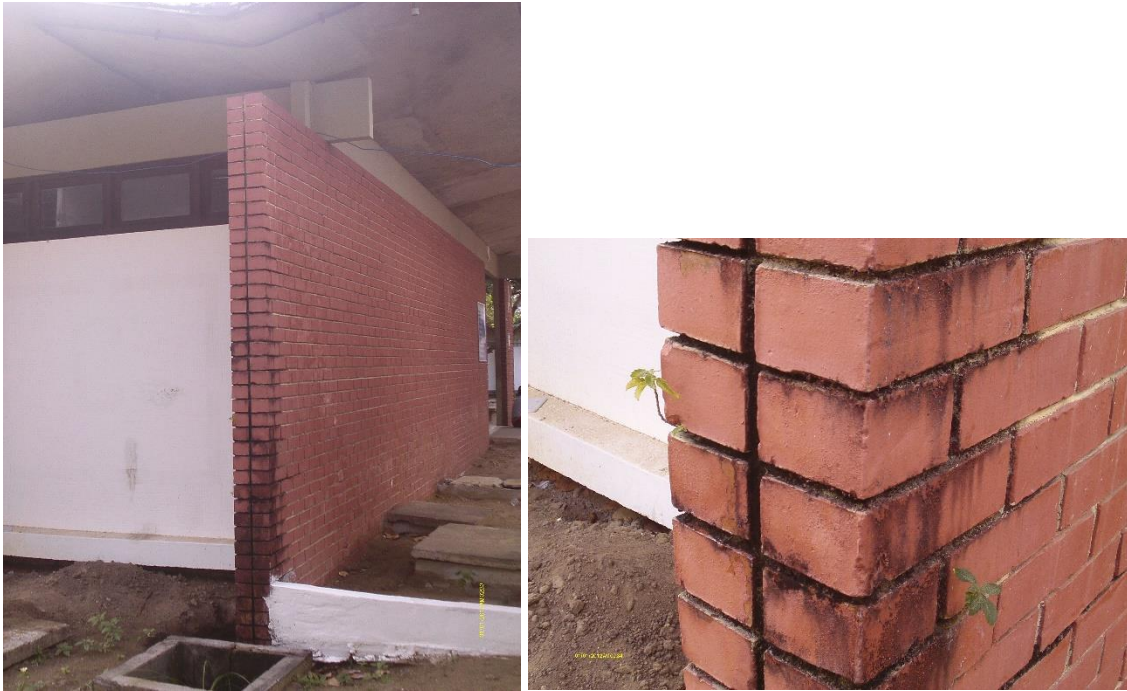
A proliferação de micro-organismos acontece especialmente nos quebra-sol, pelo fato de estarem mais expostos às intempéries e também por recebem umidade constante proveniente das pingadeiras da laje. Está ocorrendo a formação de lodo, bolor e em alguns casos até o aparecimento de vegetais. No geral a patologia tem causado apenas alteração estética, mas é necessária uma intervenção para que outros problemas não venham a surgir, como trincas e destacamento da alvenaria causada por raízes. Vide figuras 45 e 46.

Figuras 45 e 46 - Manchas causadas por causa de micro-organismos.

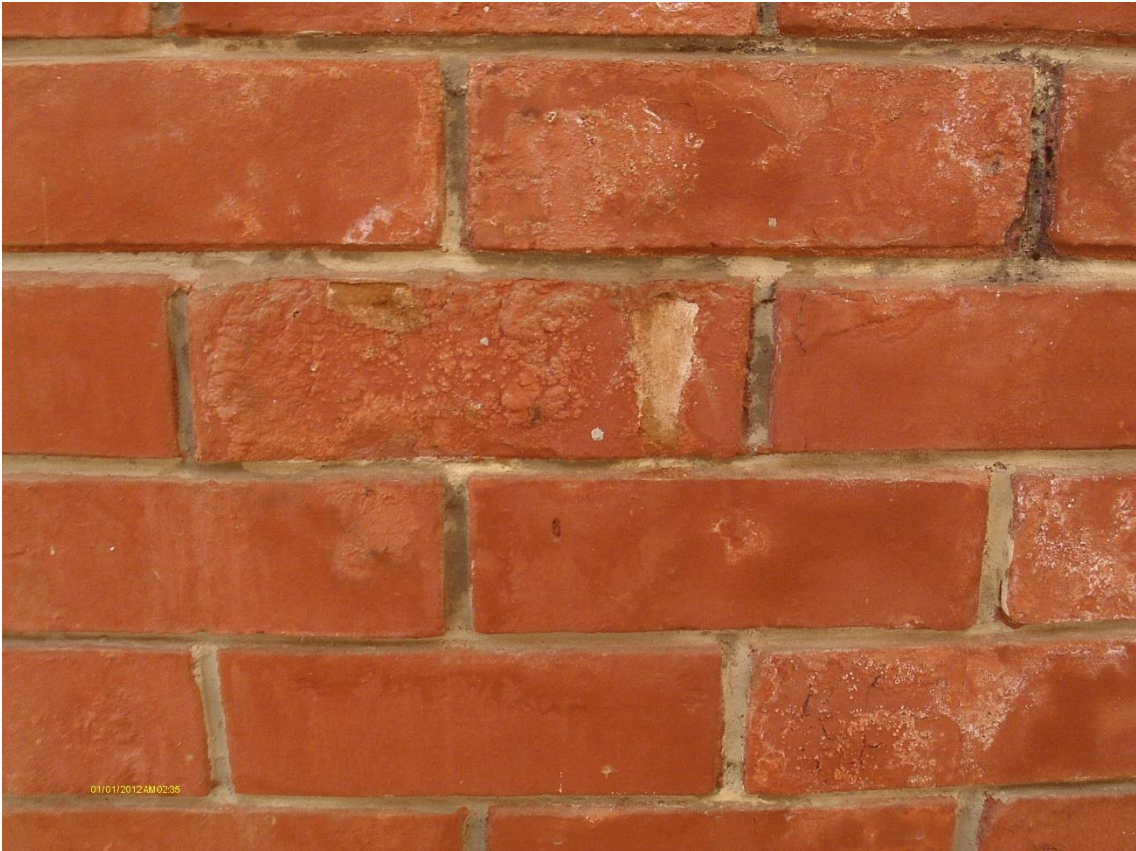
Foi verificado o destacamento da pintura nas alvenarias. Esses destacamentos possuem formato de bolha e foram encontrados em áreas molhadas, como as paredes externas, nas proximidades dos bebedouros e nos banheiros, sugerindo assim que está ocorrendo por causa da umidade constante sobre o elemento. Há ainda a possibilidade de estar havendo a ascensão por capilaridade de urina e águas servidas nas paredes dos banheiros, por estas estarem próximas da fossa. Os sais presentes na urina e nas águas servidas se expandem após a evaporação da água. Notou-se também que está havendo desagregação na superfície dos blocos cerâmicos ocasionada por expansão de umidade. Vide figura 47.

Figura 47 - Destacamento de pintura e desagregação dos blocos.

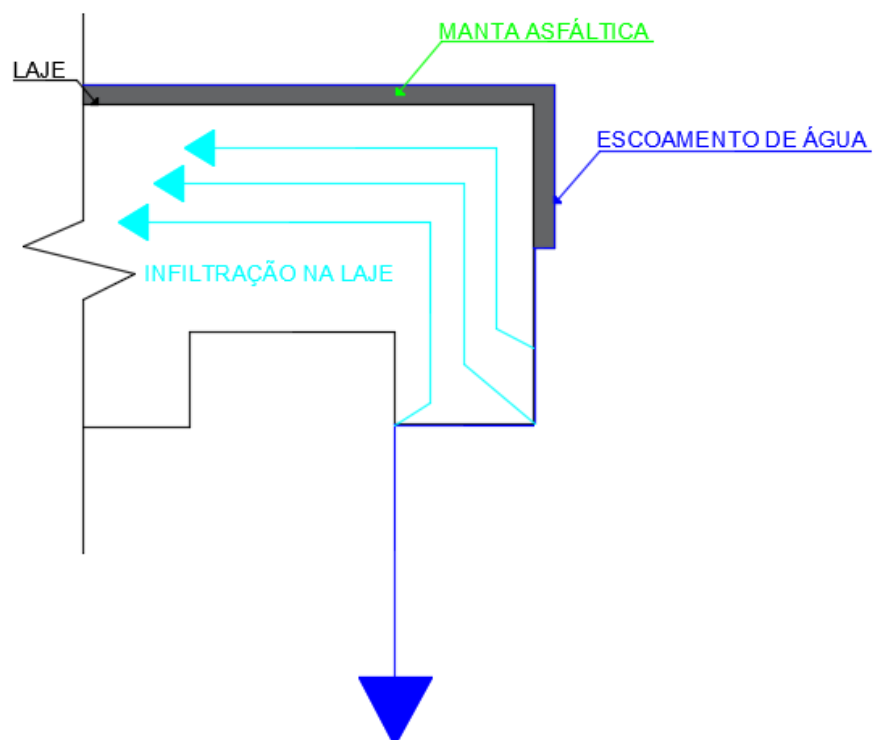
As pingadeiras necessitam de impermeabilização para evitar sua deterioração. Atualmente elas se apresentam conforme a ilustração (seção transversal) na figura 52.
