PATOLOGIA EM ESTRUTURAS DE CONCRETO ARMADO:
ESTUDO REALIZADO NAS EDIFICAÇÕES DO CENTRO DE
TECNOLOGIA DO *CAMPUS I* DA UNIVERSIDADE FEDERAL DA
PARAÍBA

Estudo realizado nas edificações do Centro de Tecnologia do *Campus* I da Universidade Federal da Paraíba - UFPB

Trabalho de Conclusão de Curso (TCC), apresentado à Coordenação do curso de Graduação em Engenharia Civil da Universidade Federal da Paraíba, como um dos requisitos para obtenção do título de Bacharel em Engenharia Civil.

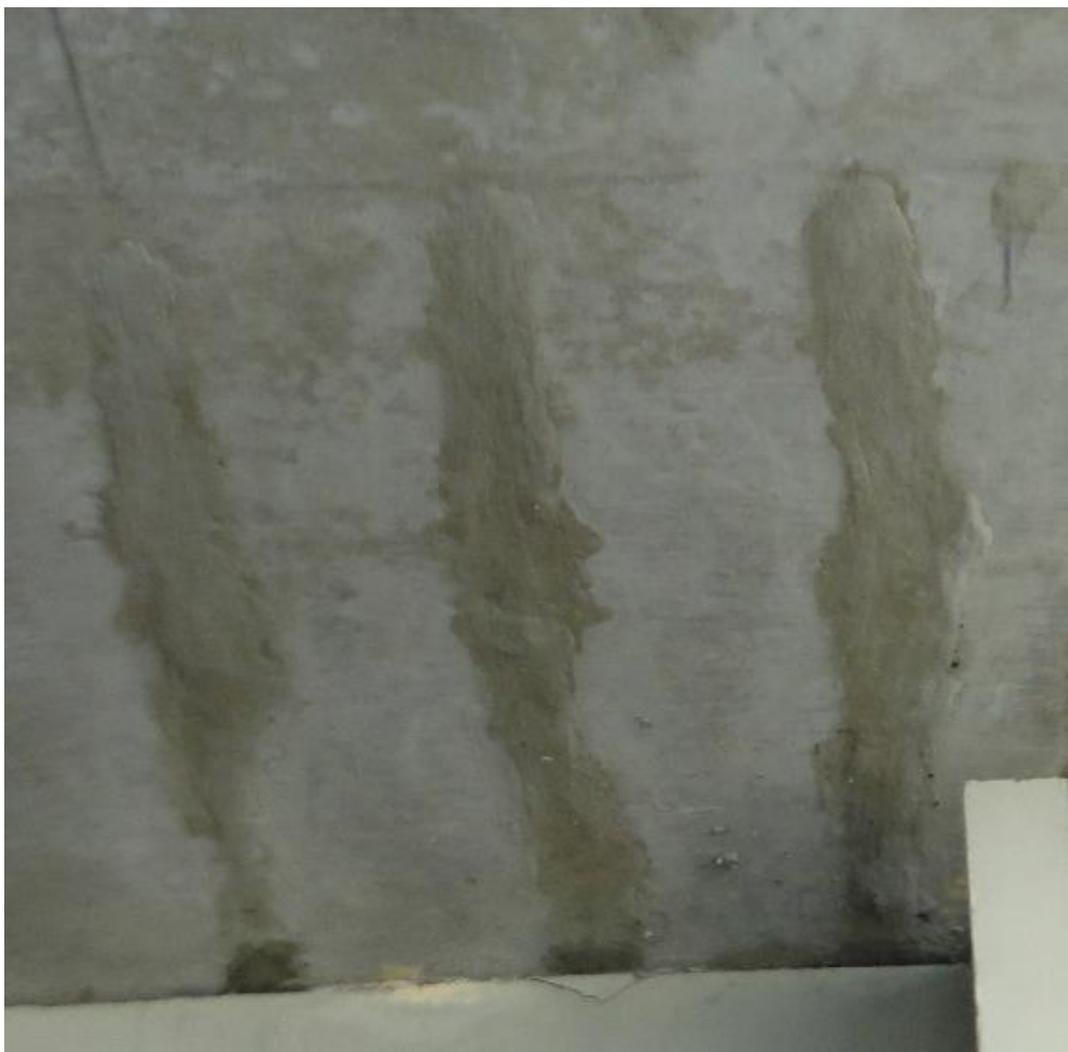
Figura 15 - Provável medida de reparo contra a exposição de armadura no bloco B.

Nos blocos A, B, C, D e E, foi constatado a realização de uma possível medida de correção das manifestações patológicas nas estruturas da laje de cobertura, como mostra a Figura 15. O provável reparo teria sido realizado para proteger armaduras expostas, a partir da utilização do concreto para “vedar” as áreas expostas, contudo, não apresenta características de execução apropriada.

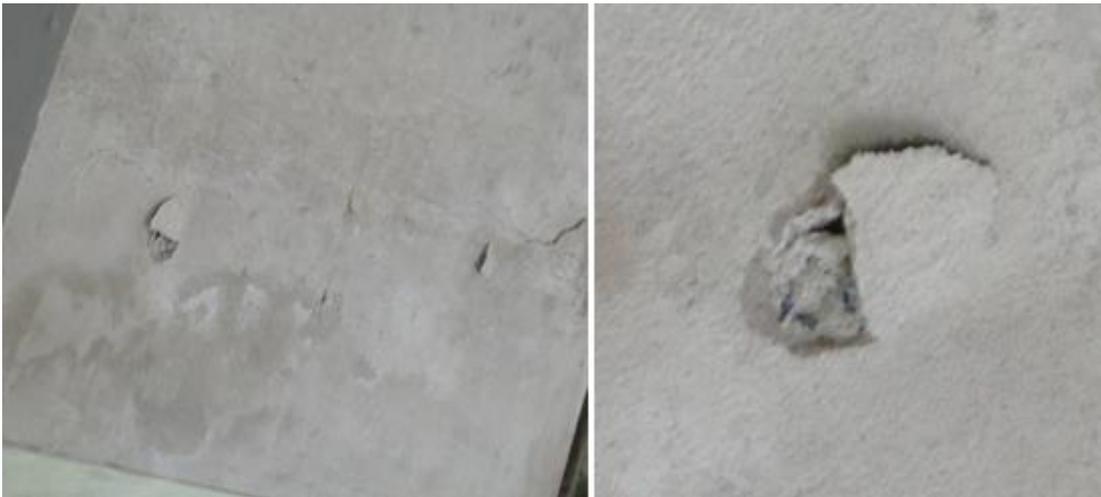
Figura 16 - Detalhe do deslocamento do concreto na estrutura de cobertura do Bloco A.

Na Figura 16, pode-se observar deterioração do concreto, caracterizados por deslocamentos na laje onde os agregados graúdos da mistura são facilmente visualizados, resultando em alguns casos a exposição das armaduras, como mostrada na Figura 17.

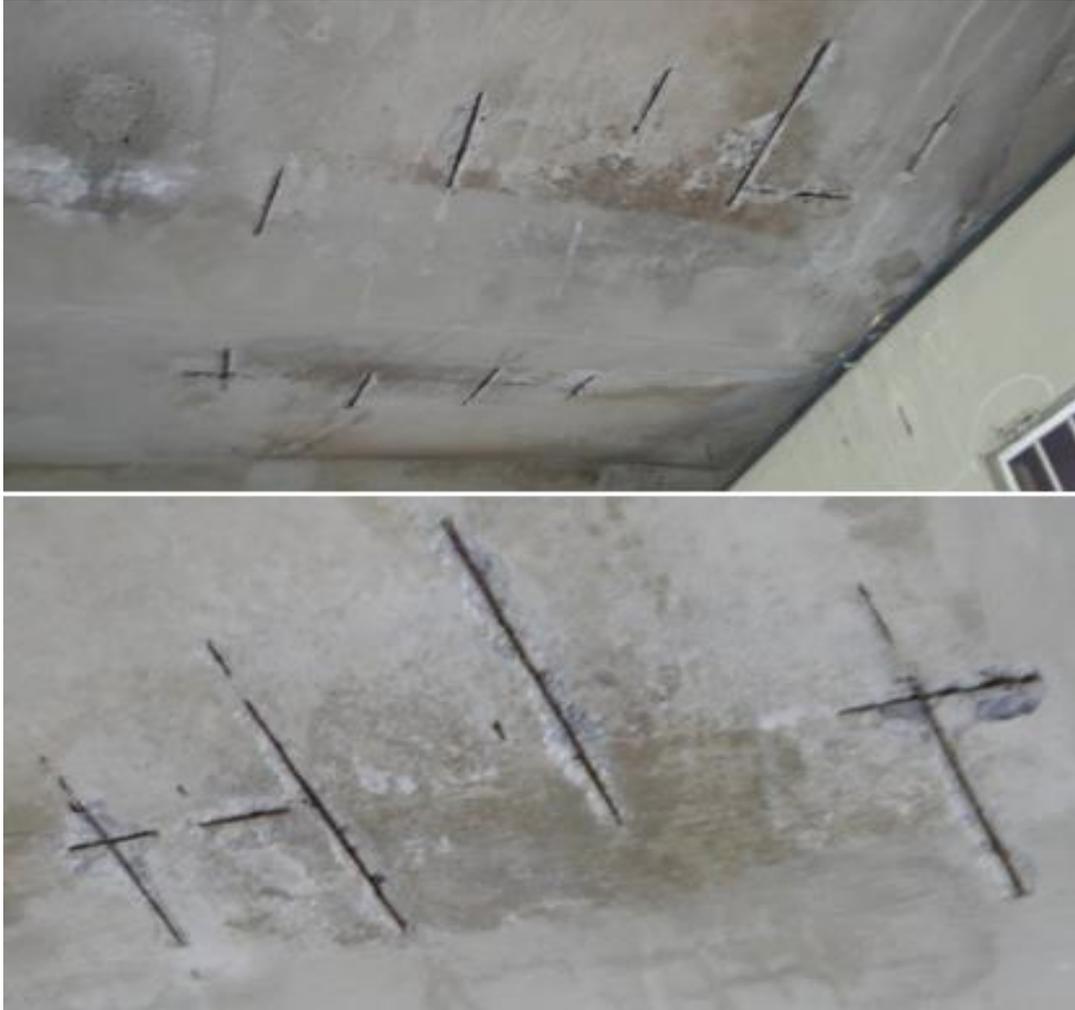
Figura 18 - Armaduras expostas na laje de cobertura do Bloco D.

entorno das barras metálicas, e em alguns casos, a notória redução da seção transversal das mesmas são apresentadas na Figura 18.

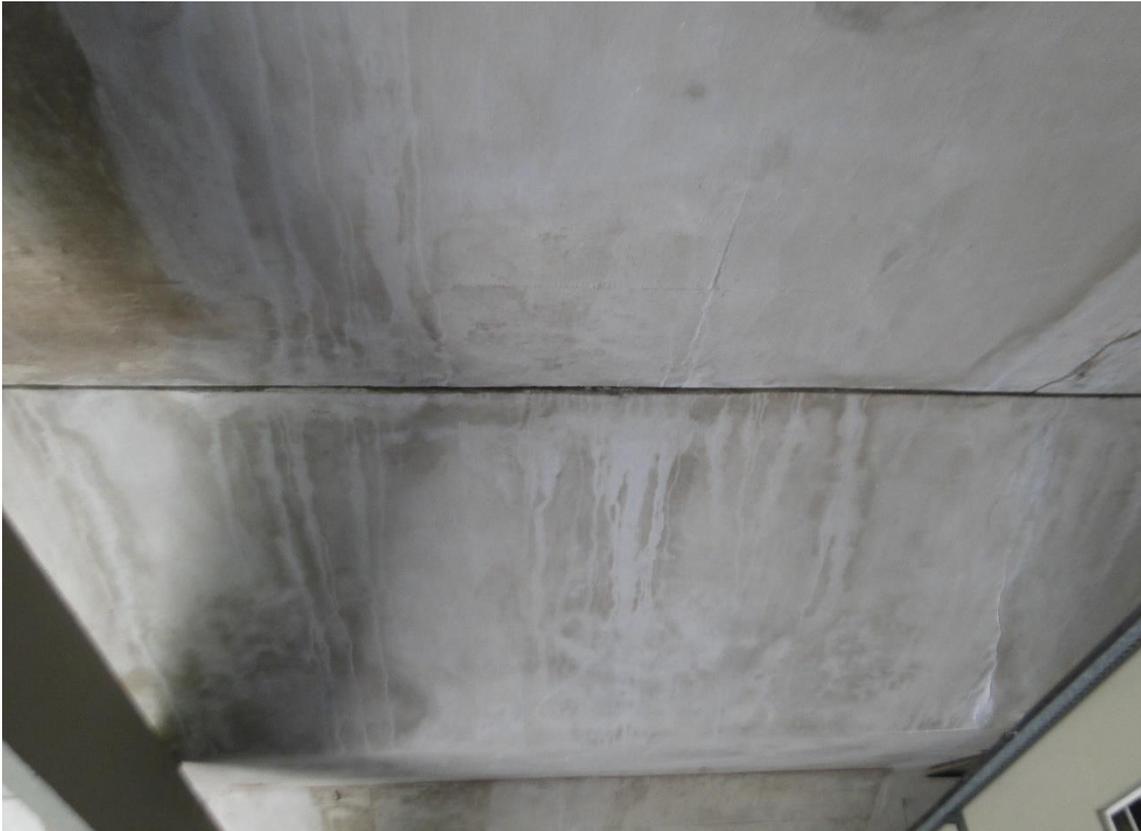
Figura 19 - Eflorescências presentes na laje de cobertura do Bloco A.

As estruturas da cobertura também apresentam eflorescências, com a presença também de uma tonalidade escura na periferia de alguns casos, como mostram as Figura 19 e Figura 20.

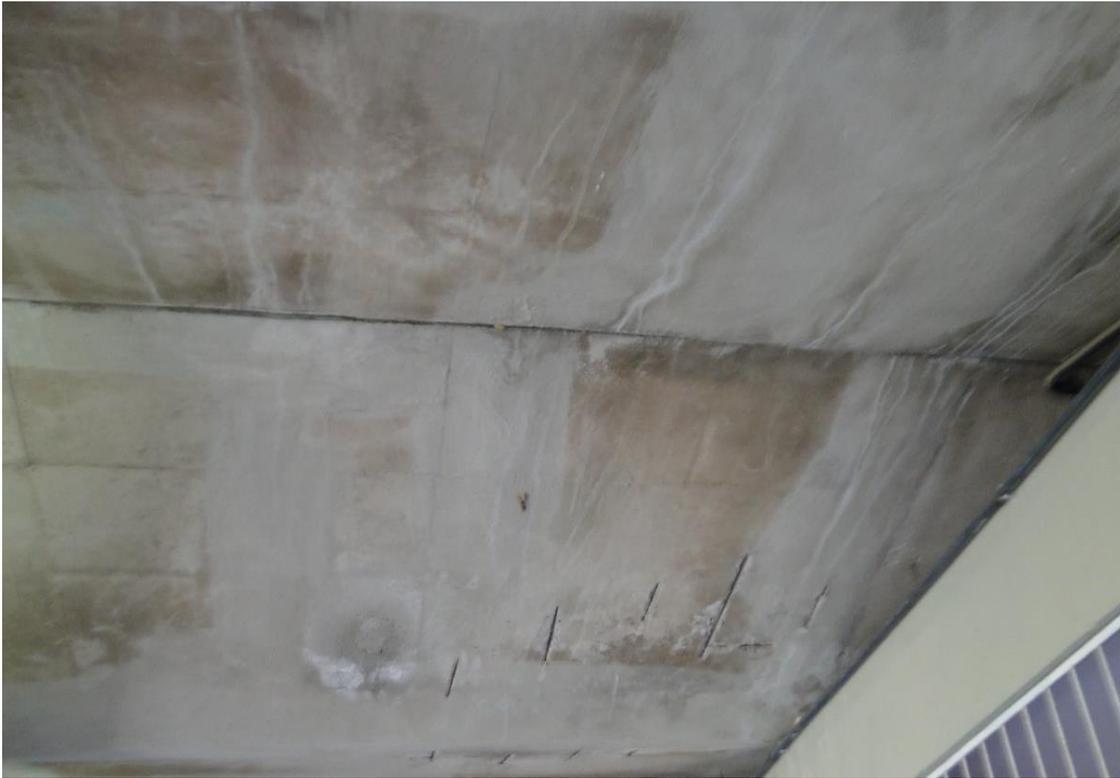
Figura 21 - Armaduras expostas nas áreas de eflorescências na laje do Bloco A.

Nas fissuras das lajes, fora constatado que as mesmas se formaram e tem seu crescimento seguindo as direções das eflorescências (Figura 21). Isto também ocorre com as armaduras expostas, que estão localizadas nas áreas que apresentam o mesmo sintoma supracitado (Figura 22).

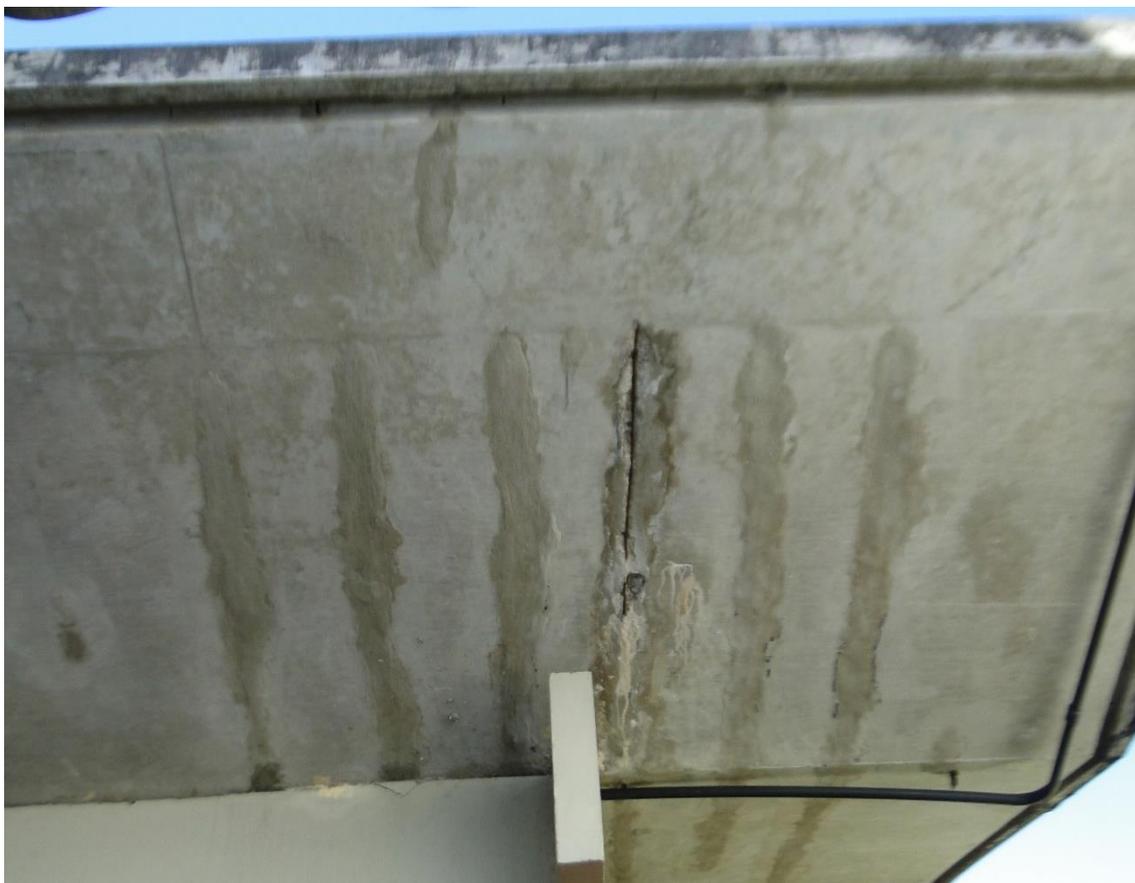
Figura 23 - Exposição de armadura em provável área reparada anteriormente no bloco B.

Ainda tem-se a exposição de armadura em área supostamente reparada anteriormente, observada pelo contorno do concreto de reparo, como mostra a Figura 23.

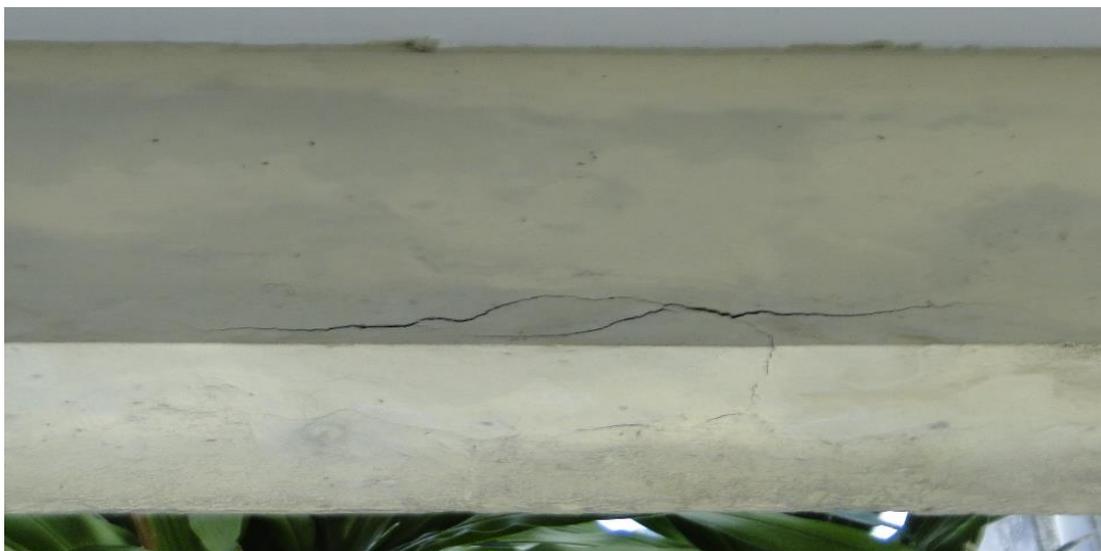
Figura 25 - Desplacamento do concreto em viga de periferia do bloco H.

Na Figura 25, ainda no bloco H, constatou-se a presença de deslocamento do concreto nas vigas da periferia do bloco, bem como manchas escuras na camada de revestimento da peça estrutural.

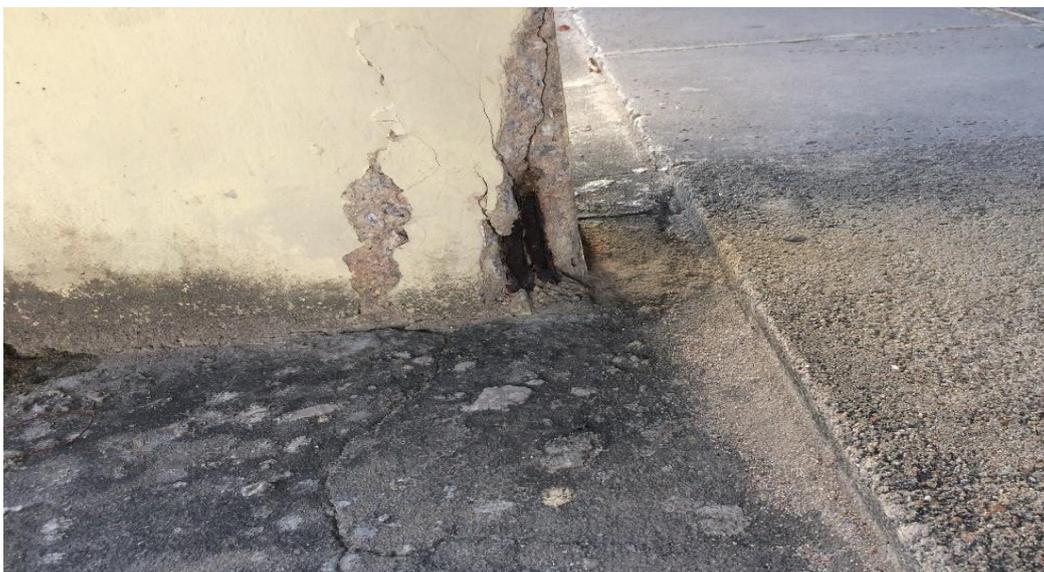
Figura 27 - Detalhe do desnível entre os pisos.

Os pilares estão localizados na periferia da praça, e como mostra a Figura 27, o revestimento do piso da praça termina antes de se encontrar com os pilares, gerando um desnível de 25 mm entre nível da base dos pilares e o nível do piso (Figura 26), provocando acúmulo de água de chuva nesses pontos, o que é explicado pela presença dos sintomas de patologia nesta região dos pilares.

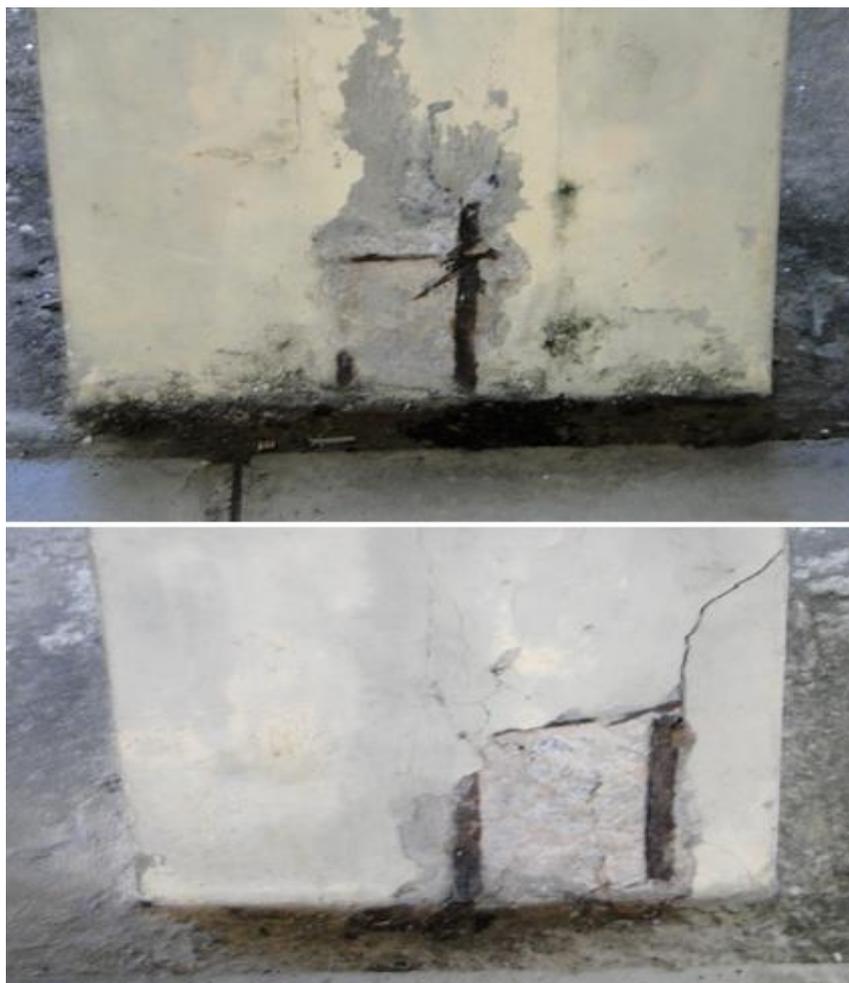
Figura 28 - Parte inferior dos pilares na praça do CT.

A Figura 28, mostra fissuras e deslocamento do concreto armado, resultando na exposição da armadura dos pilares da Praça do CT, além de armaduras transversais rompidas, e manchas avermelhadas resultantes da corrosão do aço.

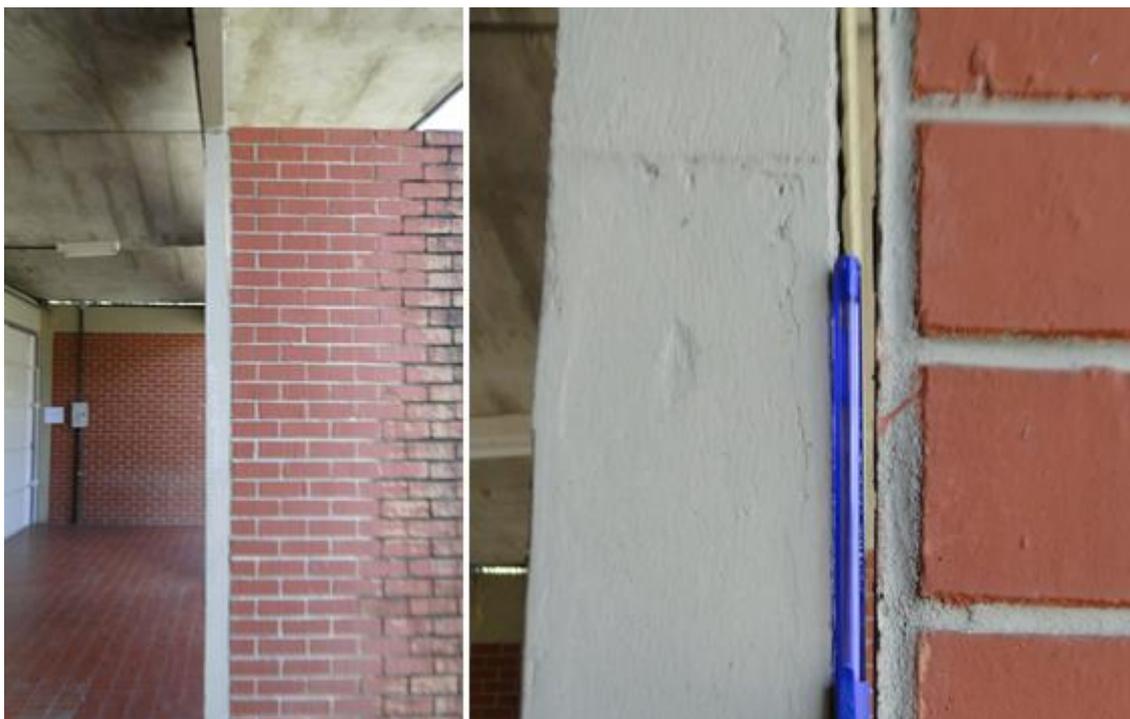
Figura 29 - Descolamento da estrutura do brise com o pilar do bloco E.

A ausência dessa tela metálica pode ser considerada o fator desencadeante do destacamento das aletas.

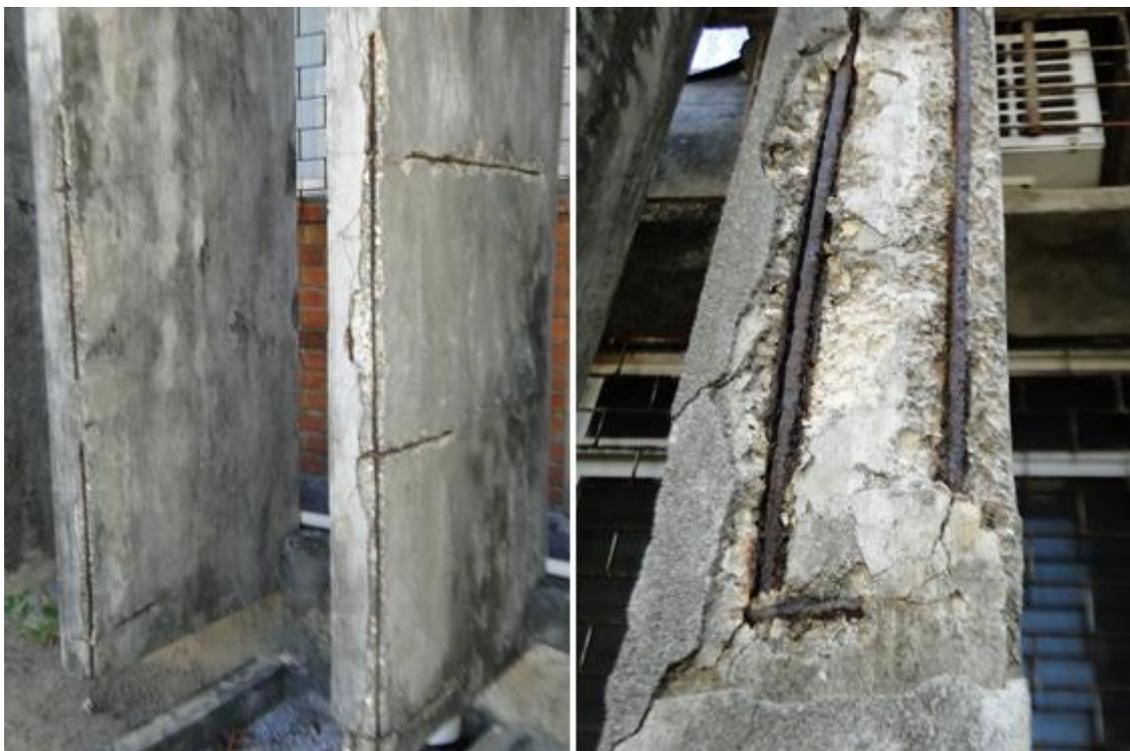
Figura 30 - Manifestações patológicas nas aletas de concreto do bloco F.

Ainda nas aletas, foi constatado na estrutura do brise de concreto do bloco F, o deslocamento de concreto com o agravante da exposição da armadura da estrutura, que apresenta visível diminuição da seção da barra, bem como a diminuição da aderência da mesma com o concreto, Figura 30.
