PATOLOGIAS EM REVESTIMENTOS DE FACHADAS

Trabalho de Conclusão de Curso de graduação apresentado ao Curso de Graduação em Engenharia Civil da Universidade Federal da Paraíba como parte do requisito para a obtenção do título de Bacharel em Engenharia Civil.

Fachada oeste do edifício residencial com 10 pavimentos, localizado na Rua Golfo de Lion, Intermares, Cabedelo – PB.

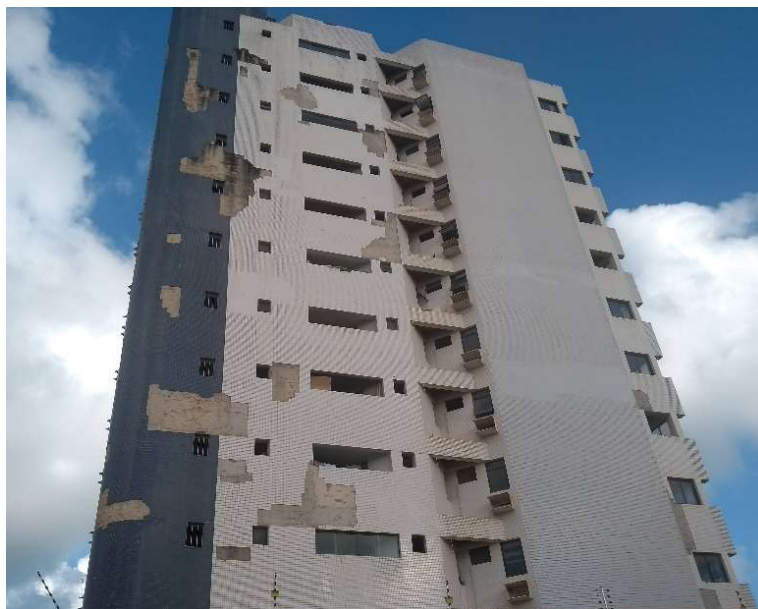
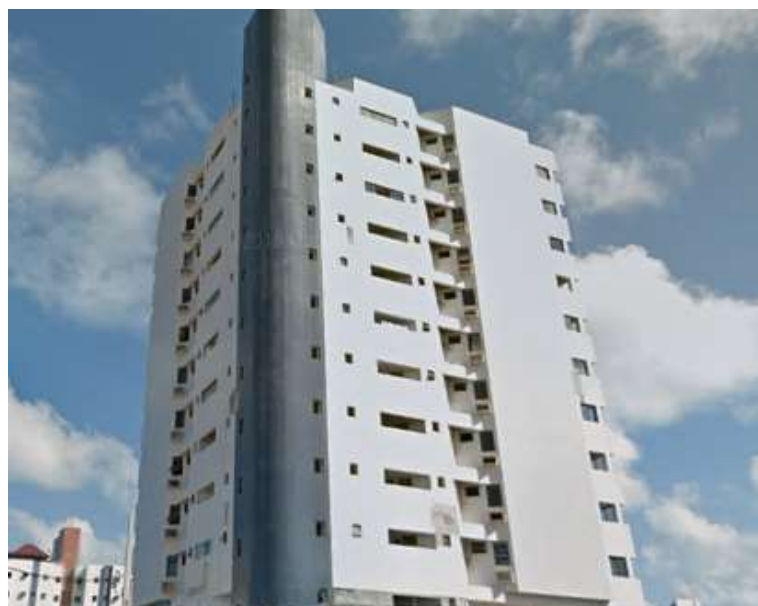
Figura 5-1 – Fachada Oeste Caso 01

- Patologias verificadas:
 - Descolamento de placas cerâmicas;
 - Descolamento com pulverulência;
 - Mofo ou bolor.
- Possíveis causas:
 - Infiltração nas áreas molhadas (banheiro, cozinha, área de serviço, etc.);
 - Movimentação higroscópica;
 - Movimentação térmica;
 - Acumulo de umidade;
 - Problemas relativos à argamassa (excesso de cal, argamassa pobre, excesso de fino, etc.)
- Propostas de reparo:
 - Remoção do emboço que apresenta pulverulência.
 - Correção de possíveis infiltrações nas paredes provenientes de instalações hidráulicas ou da falta de impermeabilização de revestimento interno em áreas molhadas.
 - Verificação do estado do rejunte e das juntas de dilatação do revestimento cerâmico;
 - Limpeza da área com fungos e bolores.

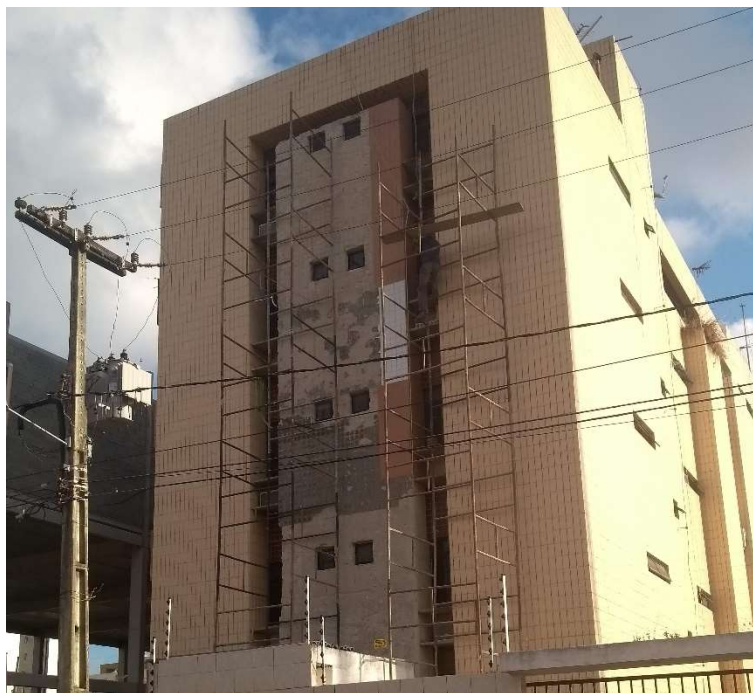
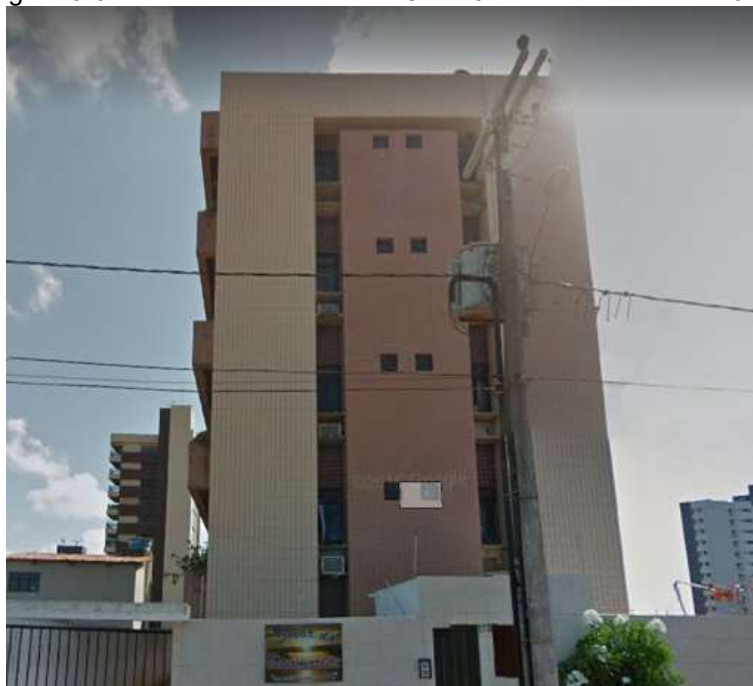
Figura 5-4 – Fachada Nordeste do Caso 02

- Patologias verificadas:
 - Descolamento de placas cerâmicas
 - Descolamento com pulverulência
- Possíveis causa:
 - Infiltração nas áreas molhadas (banheiro, cozinha, área de serviço, etc.);
 - Movimentação higroscópica;
 - Problemas relativos à argamassa (excesso de cal, argamassa pobre, excesso de fino, etc.)
- Propostas de reparo (em execução):
 - Remoção do emboço que apresenta pulverulência
 - Correção de possíveis infiltrações nas paredes provenientes de instalações hidráulicas ou da falta de impermeabilização de revestimento interno em áreas molhadas.

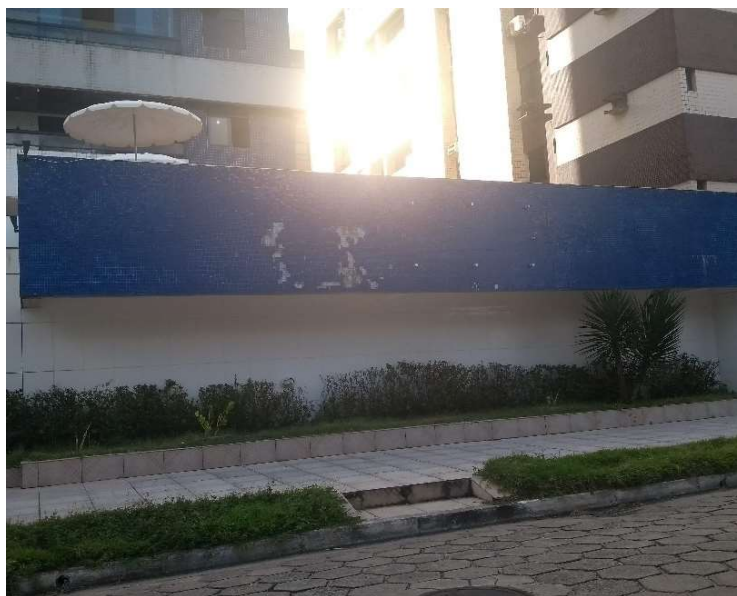
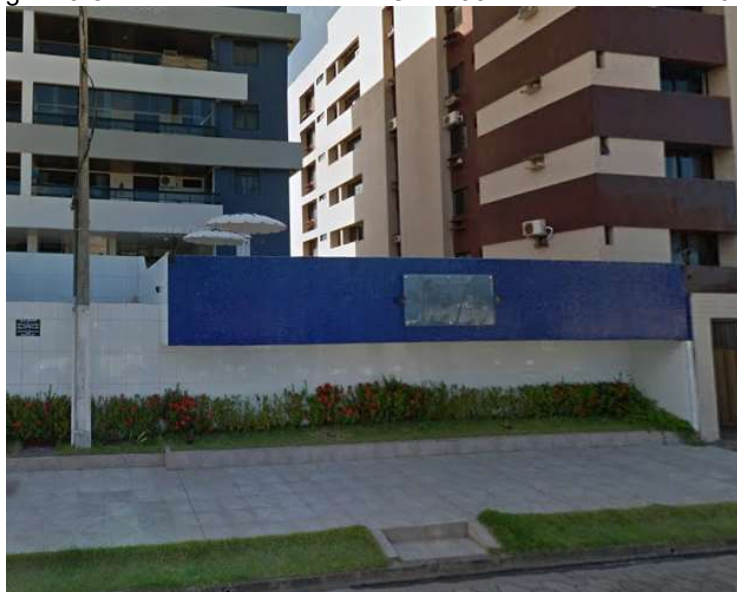
Figura 5-7 – Fachada Sudeste do Caso 03

- Patologias verificadas:
 - Descolamento de placas cerâmicas
 - Eflorescência
- Possíveis causas:
 - Como citado anteriormente, para haver eflorescência tem que apresentar um alto teor de sais solúveis nos materiais, a presença de água e pressão hidrostática suficiente para que a solução chegue à superfície;

- Infiltração na parte horizontal da fachada e/ou no rejunte;
 - Infiltração da piscina ou da área do deck.
- Propostas de reparo
 - Lavagem com água, escovas e em alguns casos a utilização de ácido clorídrico são recomendados para a limpeza da superfície com eflorescência, mas isso não garante que o fenômeno não ocorrerá novamente.

- Verificação e correção de infiltrações devido a impermeabilização da parte horizontal do elemento de fachada.
 - Verificação e correção de infiltrações provenientes da piscina e/ou da área do deck.

- Para o caso de juntas deterioradas, recomenda-se a execução de um novo rejuntamento das áreas comprometidas.

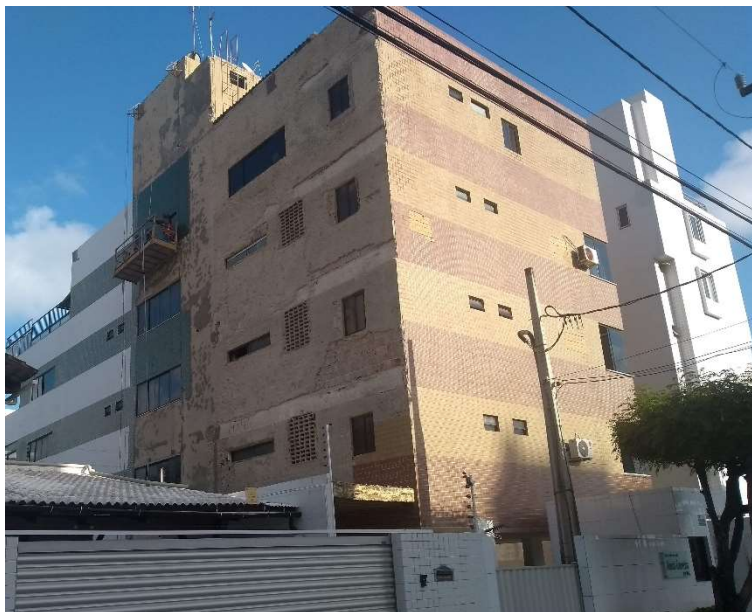
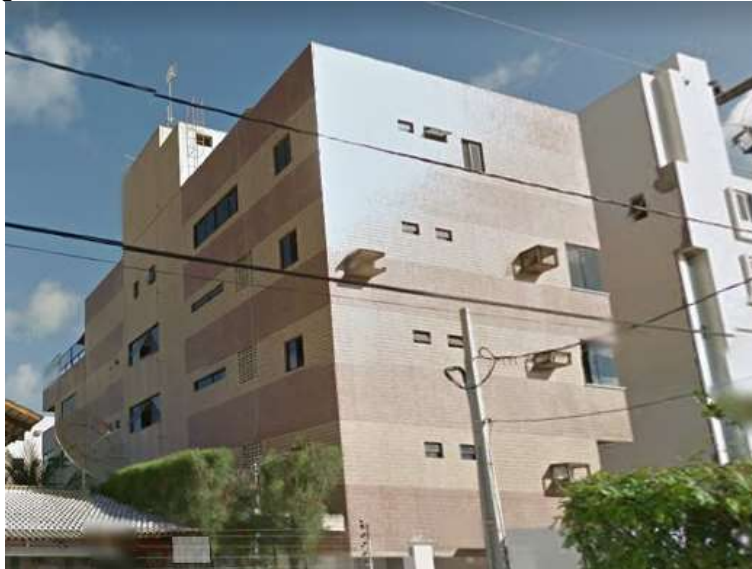
Figura 5-10 – Fachada Nordeste do Caso 04.

- Patologias verificadas:
 - Descolamento de placas cerâmicas;
 - Descolamento com pulverulência.
- Possíveis causas:
 - Infiltração nas áreas molhadas (banheiro, cozinha, área de serviço, etc.);
 - Movimentação higroscópica;
 - Problemas relativos à argamassa (excesso de cal, argamassa pobre, excesso de fino, etc.)
- Propostas de reparo (em execução):
 - Remoção do emboço que apresenta pulverulência
 - Correção de possíveis infiltrações nas paredes provenientes de instalações hidráulicas ou da falta de impermeabilização de revestimento interno em áreas molhadas.

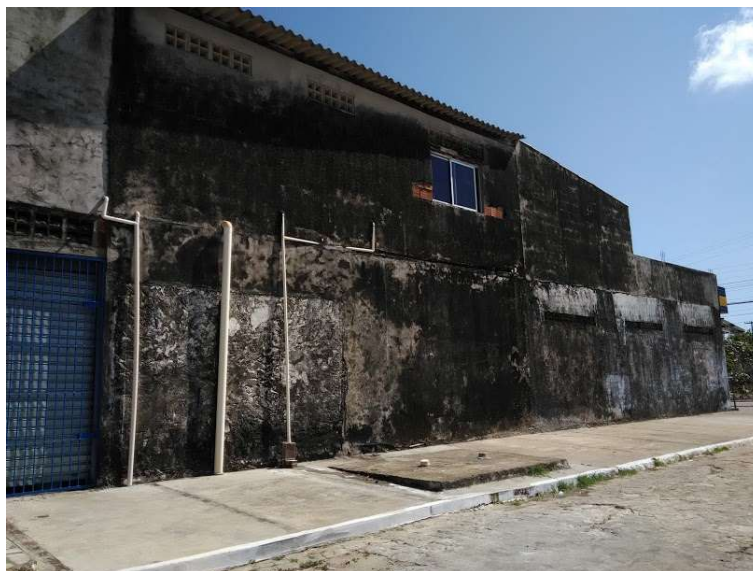
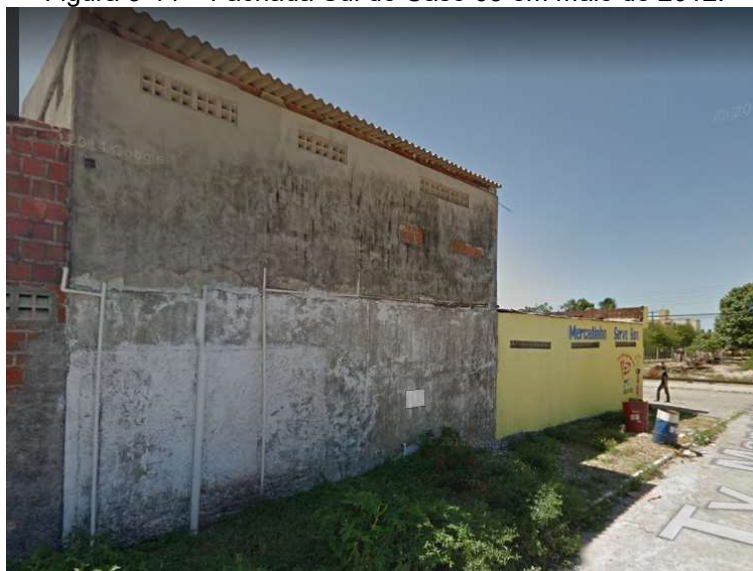
Figura 5-13 – Fachada Sul do Caso 05.

- Patologias verificadas:
 - Manchas de sujeira e vegetação parasitária;
 - Mofo ou bolor.
- Possíveis Causas:
 - Teor de umidade elevado no material proveniente de vazamentos, do solo e da chuva;
 - Propriedades dos materiais utilizados;
 - Incidência direta da chuva e pouca exposição ao sol devido a posição da edificação.
- Propostas de reparo:
 - Limpeza da fachada com jato pressurizado de água;
 - Escovação com escova de cerdas duras e solução de hipoclorito de sódio;
 - Aplicação de pintura com capacidade impermeabilizante, ou revestimento com material impermeável.
