UNIVERSIDADE FEDERAL DA PARAÍBA
CENTRO DE TECNOLOGIA
DEPARTAMENTO DE ENGENHARIA CIVIL E AMBIENTAL

TRABALHO DE CONCLUSÃO DE CURSO

**ANÁLISE DOS PARÂMETROS DE IRREGULARIDADE LONGITUDINAL DE
CICLOFAIXAS COM O USO DO EQUIPAMENTO MERLIN NA CIDADE DE JOÃO
PESSOA - PB**

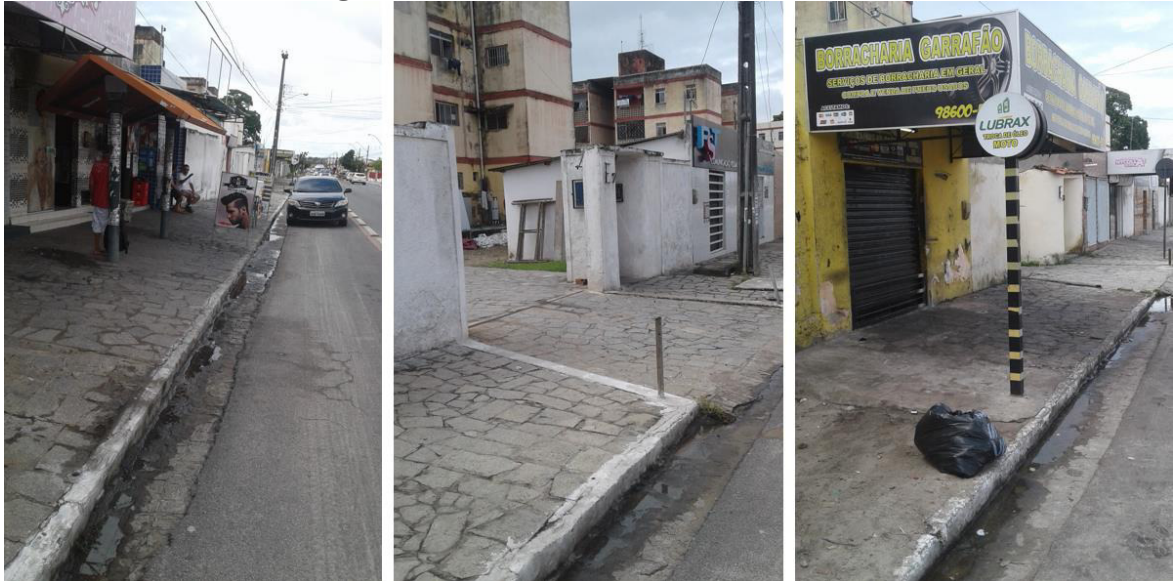
Figura 46 – Detalhamento do trecho n° 2

O trecho era bastante movimentado e possuía alguns estabelecimentos comerciais, como por exemplo depósito de materiais de construção, quitandas, borracharia, Pet shop, restaurantes e lanchonetes, padaria e farmácia, ginásio poliesportivo, além de várias entradas de ruas e de garagens de edificações, além de um ponto de parada e ônibus, conforme mostra as figuras a seguir.
