Relatório de Inspeção Salas de Aula CTB

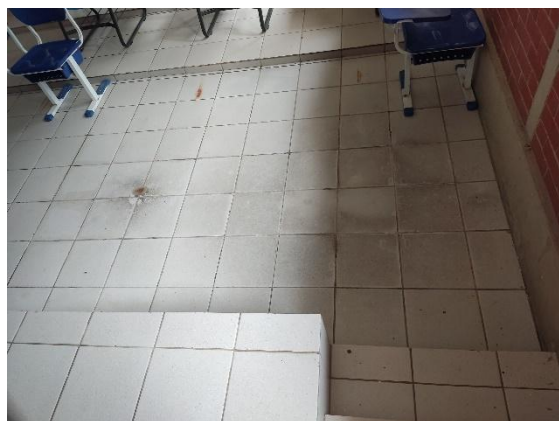
CTB 101

O piso das salas de aula deste bloco é de Cerâmica (original do prédio). Identificaram-se problemas na sala CTB 103 alguns buracos e partes quebradas ou faltas.

Figura 1 – Situação do piso das salas do Bloco CTB

- Reparo do piso das salas de aula CTB 105 e 107;
- Identificar fontes de possível infiltração por capilaridade na parte inferior das paredes;
- Identificar e corrigir os problemas de infiltração do teto;

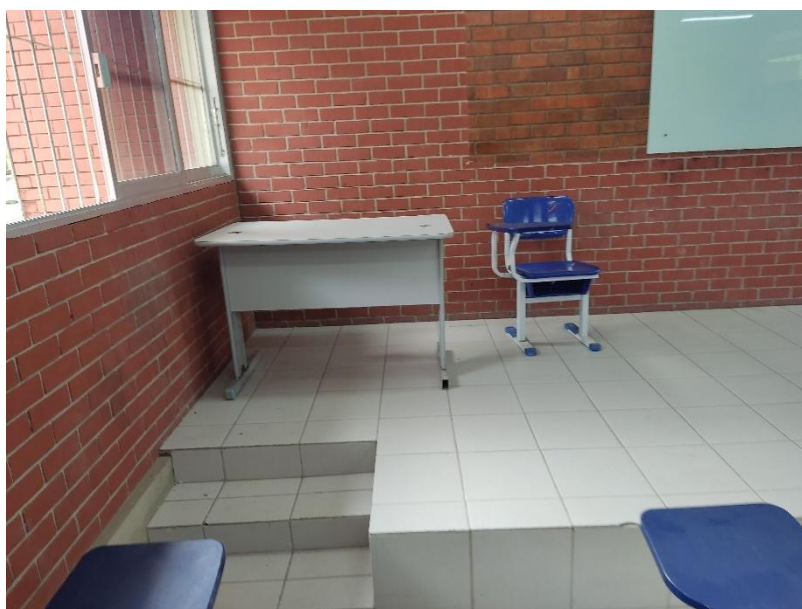
As paredes, por sua vez, são de Tijolo aparente e não apresentam maiores problemas para além do desgaste natural da pintura devido a ação do tempo. Há, portanto, a necessidade de pintura das salas do bloco. Além disso, como houve uma redução no tamanho do quadro da sala, há uma parte não pintada, como mostra a Figura 2.

Figura 2 – Situação da pintura das salas do Bloco CTB

- Reparo forro de gesso nas salas CTB 101, 103, 105 e 107;
- Pintura de todas as salas de aula do CTB conforme cores atuais
- Manutenção e reparo, lixamento e pintura de todas as grades do bloco CTB (grades de janela e de portas) conforme cores atuais;

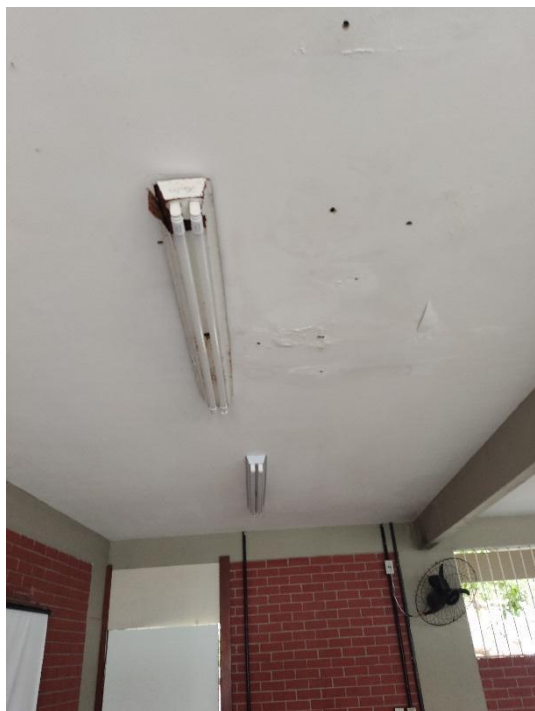
O teto das salas do Bloco CTB 101 é Laje maciça aparente e o revestimento de todas as salas é de gesso. Os revestimentos em gesso apresentam problemas como buracos, fissuras e rachaduras e infiltração superior, exceto na sala CTB 105. Nesse sentido, é necessário identificar e sanar inicialmente

Figura 3 – Problemas no teto das salas do Bloco CTB

a origem dos problemas de infiltrações para posterior correção dos problemas de revestimento do teto e pintura.

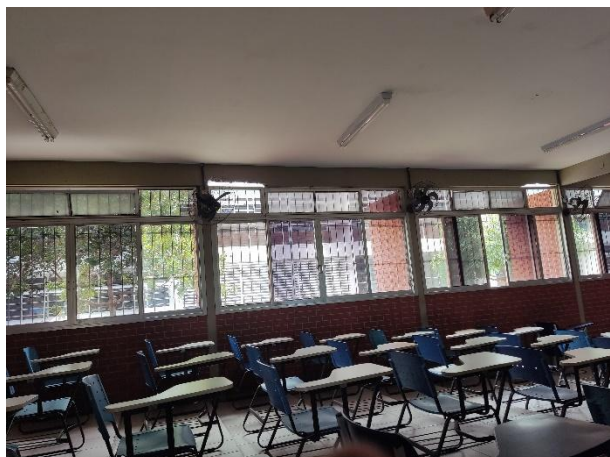
As janelas do bloco são feitas de esquadrias de alumínio com vidro, do tipo janela de correr. As esquadrias possuem 1,6m de altura por 2,9m de largura. A quantidade delas varia de acordo com as dimensões das salas. Na sala CTB 101 emperramento na abertura e fechamento, a necessidade de trocar partes quebradas, a falta de alças da trava, vidro do *maxim-air* quebrado e a necessidade instalar película nos vidros. Na sala CTB 103 verificou-se apenas o emperramento de duas janelas e a necessidade instalar película nos vidros. Na sala CTB 105 emperramento na abertura e fechamento, a necessidade de trocar partes quebradas, alça de fechamento quebrada, vidro quebrado e a necessidade instalar película nos vidros. Na sala CTB 107 verificou-se apenas o emperramento de duas janelas e a necessidade instalar película nos vidros.

Figura 4 – Problemas nas janelas das salas do Bloco CTB

- Substituição de vidros quebrados nas janelas e bandeiras das salas de aula do Bloco do CTB.
- Colocação de películas fumê nos vidros janelas.

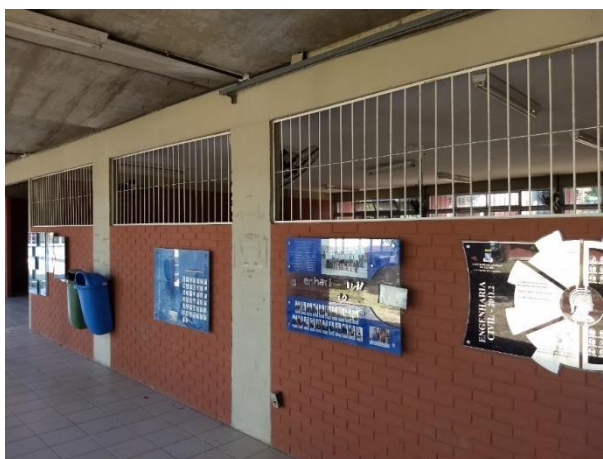
Outro aspecto importante em relação às janelas é a necessidade de colocação de janelas na parede sul das salas de aula, junto ao corredor. Essas aberturas com grade foram pensadas para a melhoria da ventilação (ver Figura 5), mas solicita-se a troca das grades por janelas basculantes que garantem segurança, ventilação e fechamento quando da climatização das salas com aparelhos de ar-condicionado.

Figura 5 – Abertura nas paredes com grades para ventilação com segurança: necessidade de colocar janelas

- Colocação de esquadrias nas aberturas das salas que ficam no lado do corredor dos blocos e atualmente são gradeadas (janelas de correr com grade ou basculantes sem grade);

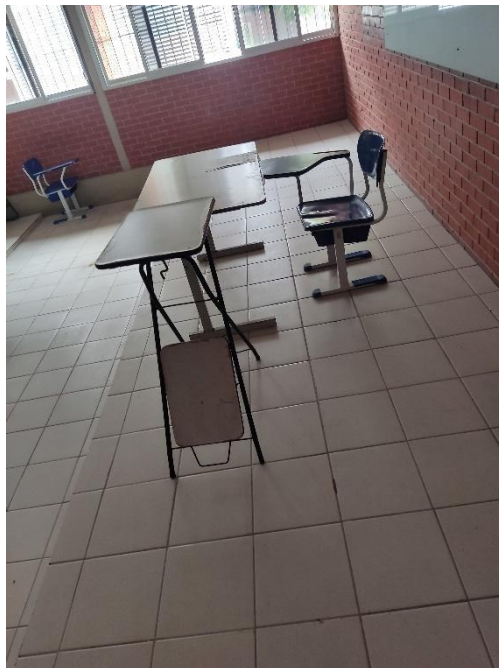
As salas de aula do bloco CTB têm capacidade entre 40 e 50 estudantes, desconsiderando as necessidades de distanciamento social relacionados à pandemia. O mobiliário é de carteiras de estrutura metálica, com assento, encontro e mesa apoio para caderno em plástico. Todas as salas possuem lousa de vidro, algumas necessitando de troca da película. O mobiliário para docentes, mesa e cadeira, é inadequado ou inexistente em todas as salas (. Nenhuma das salas possui computador nem projetor de slides. Todas as telas de projeção são manuais e precisam ser trocadas. Além disso, as preparações de cabeamento para projetor precisam de teste e manutenção. As salas não possuem lixeiras.

Figura 6 – Mobiliário para docentes

- Troca de mobiliário para estudantes por conjunto de mesa e cadeira;
- Aquisição de mobiliário para professor para as salas de aula (mesa e cadeira);
- Realizar estudo para verificar qual o tipo de lousa mais adequado para as aulas do CT;
- Aquisição e instalação de novas telas de projeção;
- Aquisição e instalação de 01 projetor *wireless* por salas de aula;
- Disponibilização de 01 computador para cada sala de aula;
- Instalação de *wifi* em todas as salas de aula;
- Instalação de lixeira nas salas de aula.
