UNIVERSIDADE FEDERAL DA PARAÍBA
CENTRO DE TECNOLOGIA
DEPARTAMENTO DE ENGENHARIA CIVIL

PHELIPE MARCONI FREITAS MATTOS

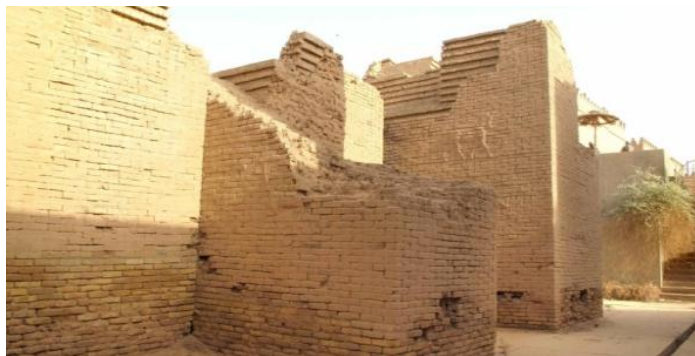
Figura 1 – Ruínas babilônicas no Iraque, construídos com tijolos de barro maciços.

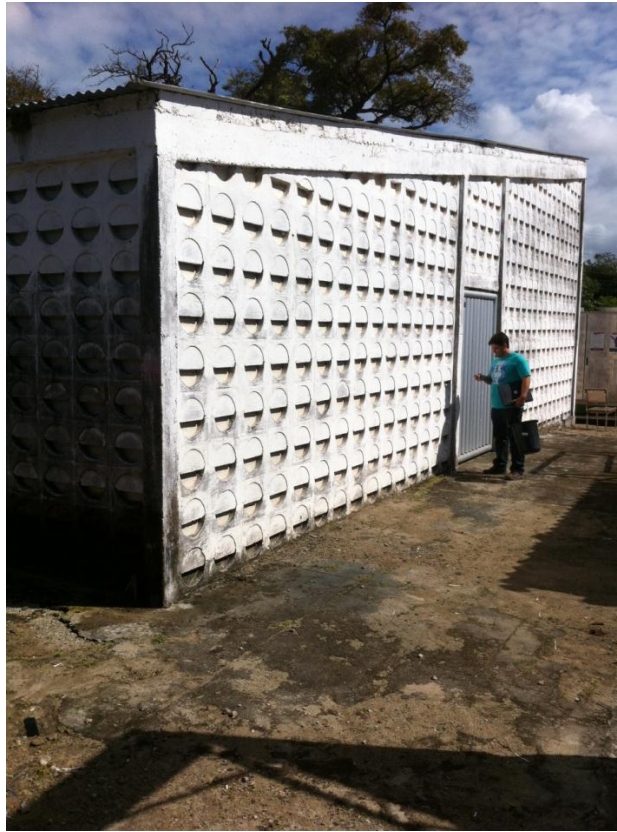
Figura 2 – Vista superior do LABRADS.

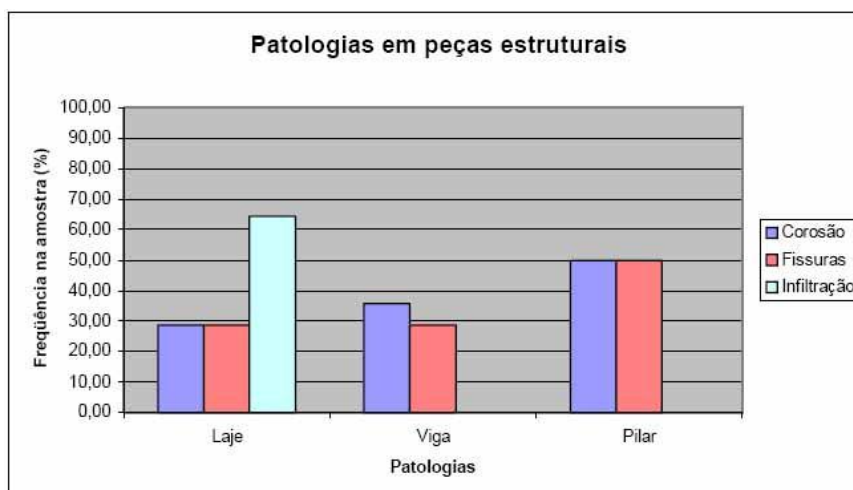
Figura 5 – Principais manifestações patológicas identificadas na cidade de João Pessoa.

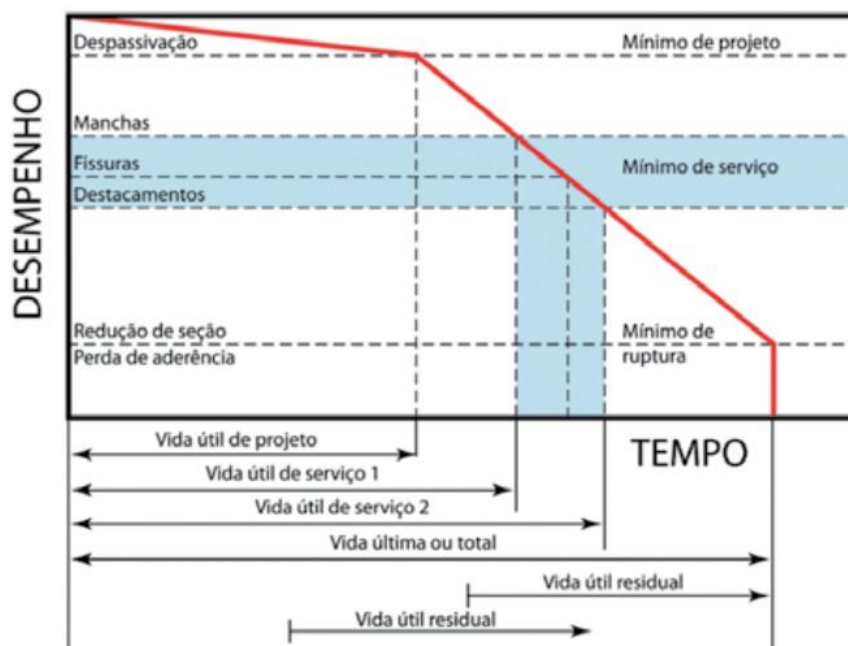
Figura 12 – Modelo representativo de vida útil de estruturas de concreto a partir do fenômeno de corrosão de armaduras.

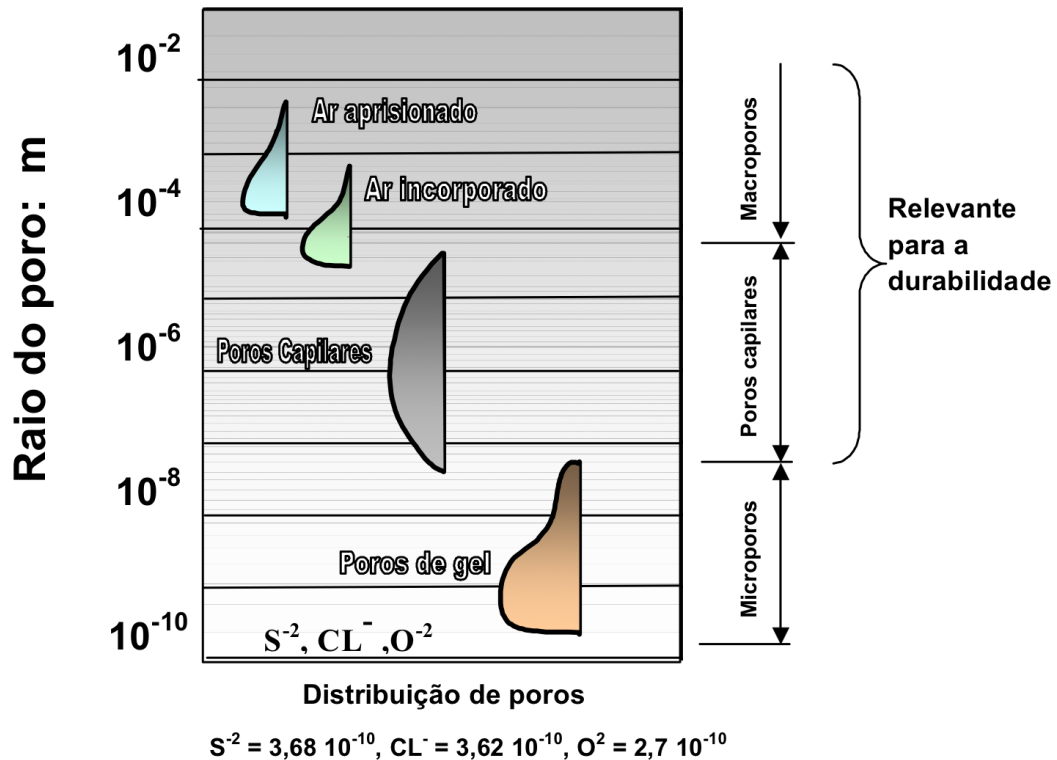
Figura 14 – Classificação e dimensões dos poros em concreto.

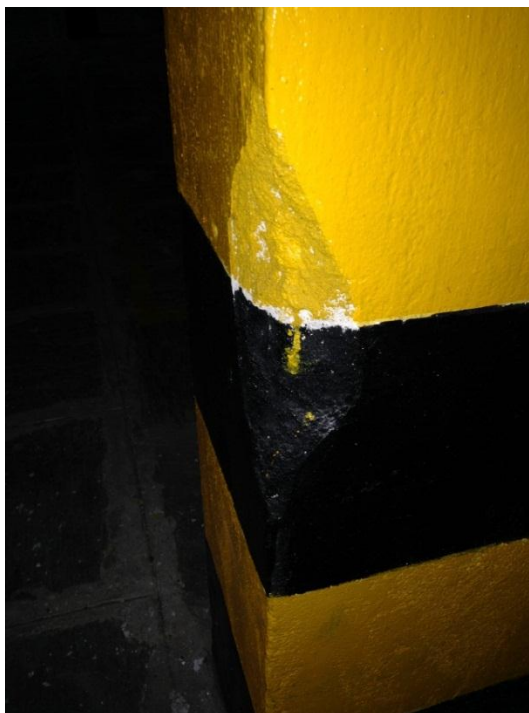
Figura 17 – Desgaste superficial de pilar em virtude de choque com veículo.

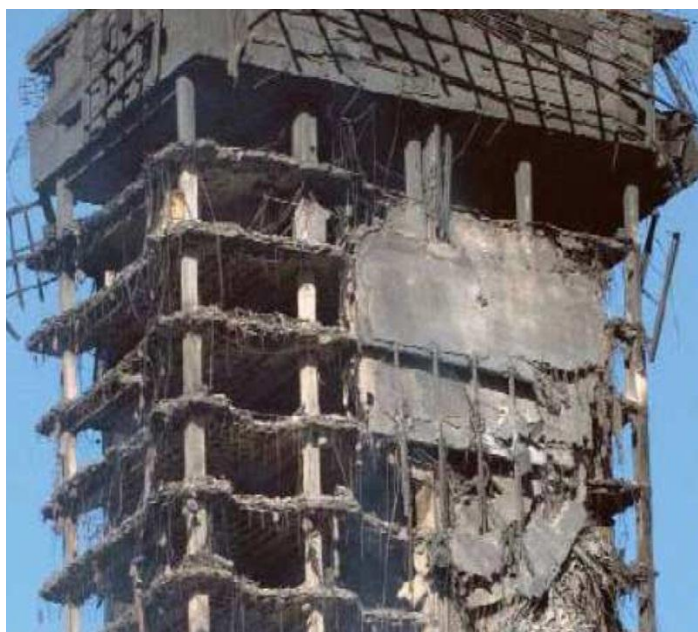
Figura 18 – Prédio deteriorado pela ação do fogo na Espanha.

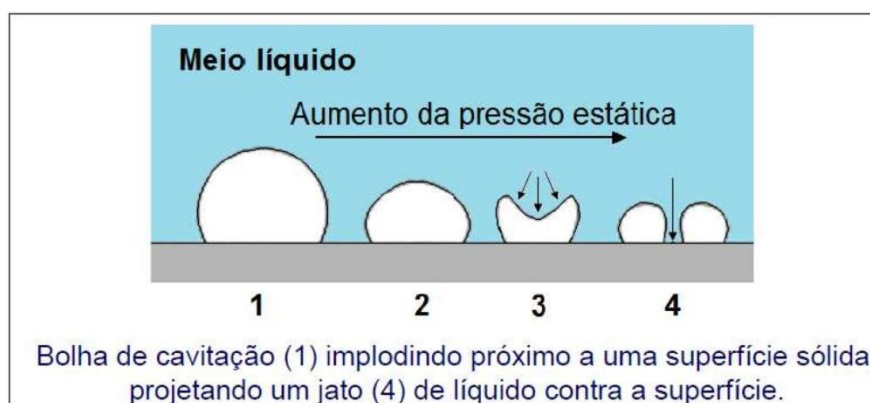
Figura 19 – Mecanismo de implosão das bolhas por cavitação.

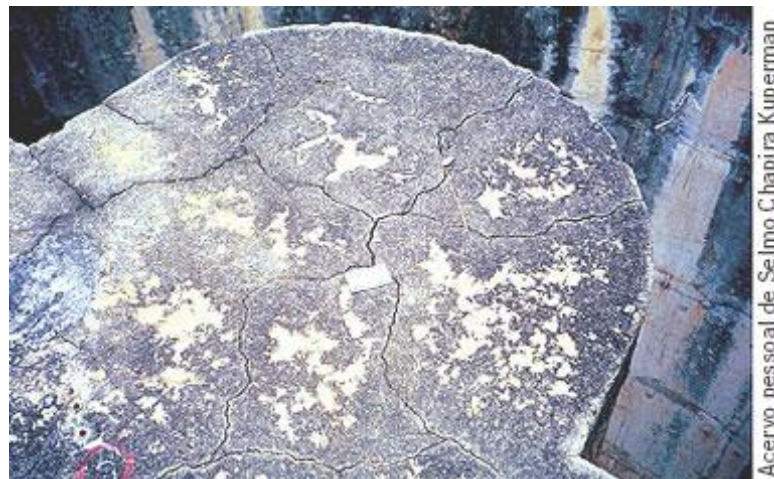
Figura 20 – Reação álcali-agregado em topo de pilar de vertedouro de barragem.

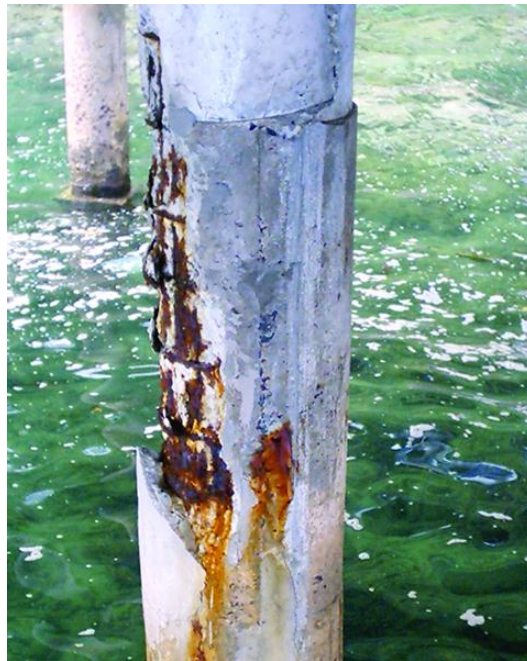
Figura 21 – Corrosão da armadura de estrutura inserida em ambiente marinho devido à ação de cloretos.

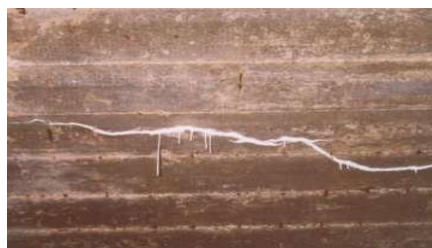
Figura 22 – Estalactites no reservatório Santa Efigênia, em Curitiba - PR.

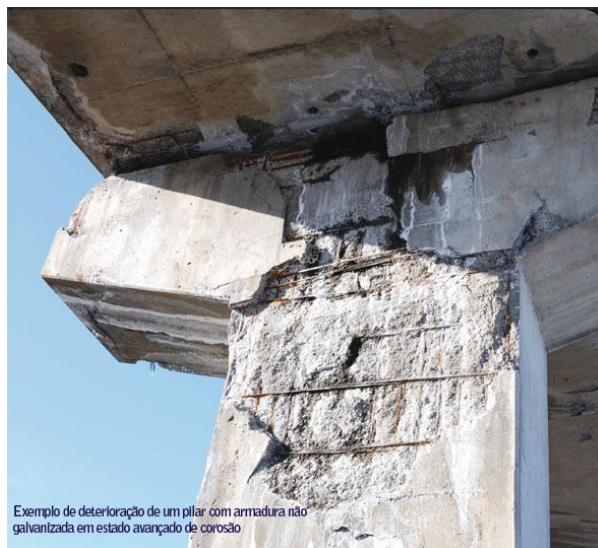
Figura 23 – Topo de pilar com consolo deteriorado por ação de íons sulfatos.

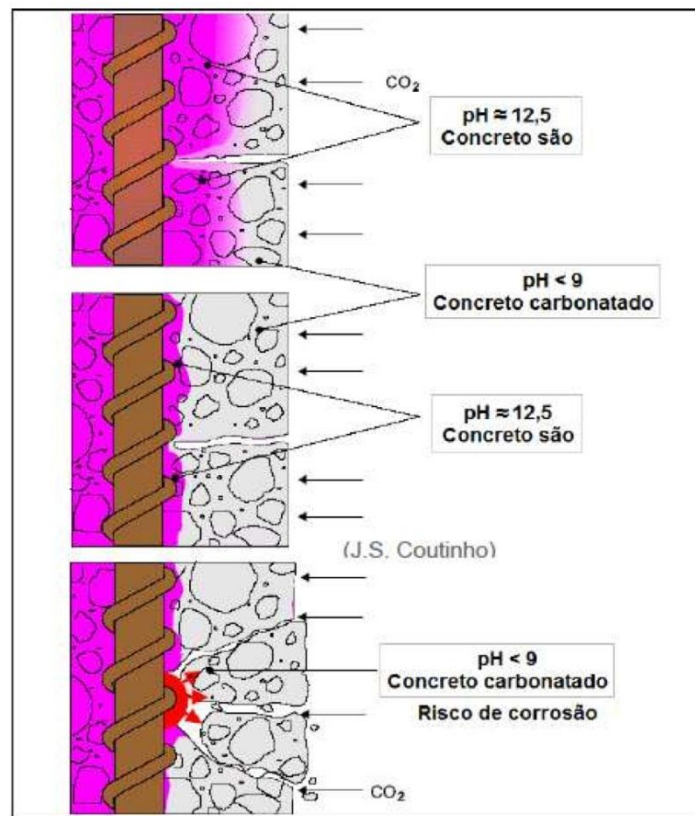
Figura 24 – Mecanismo de ação do fenômeno de carbonatação.

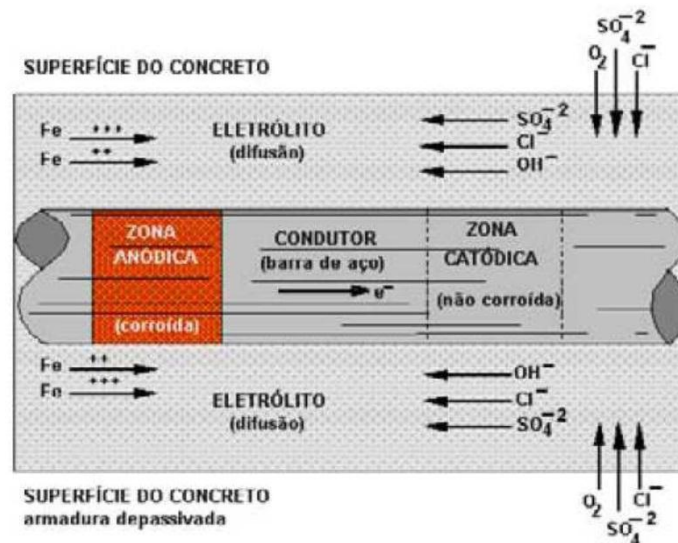
Figura 25 – Esquemática da corrosão eletroquímica.

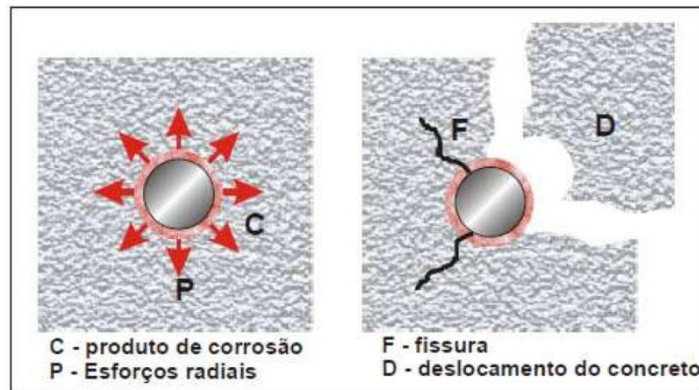
Figura 26 – Processo degradante do concreto devido às tensões originadas da corrosão eletroquímica.

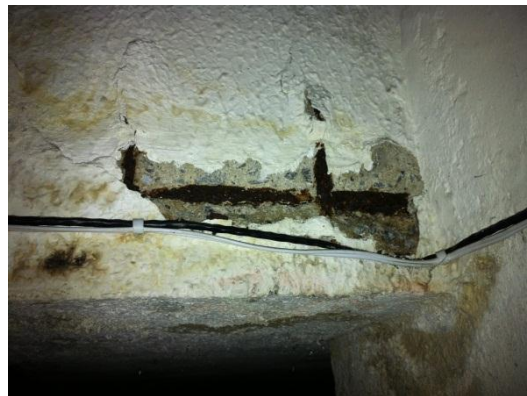
Figura 27 – Armadura longitudinal de viga corroída e deslocamento do concreto carbonatado.

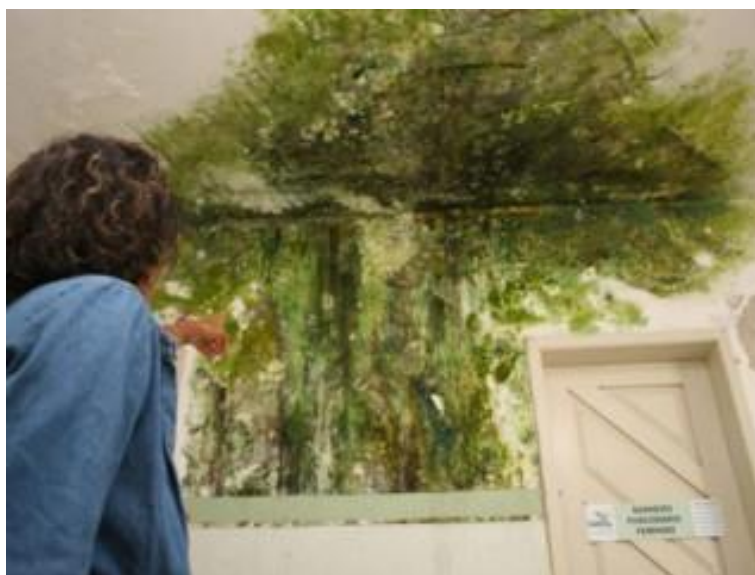
Figura 28 – Presença de fungos em face inferior de laje.

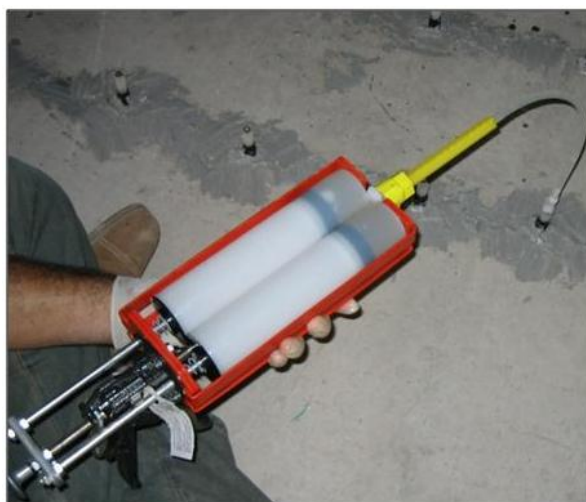
Figura 33 – Injeção de resina epoxídica em fissuras.

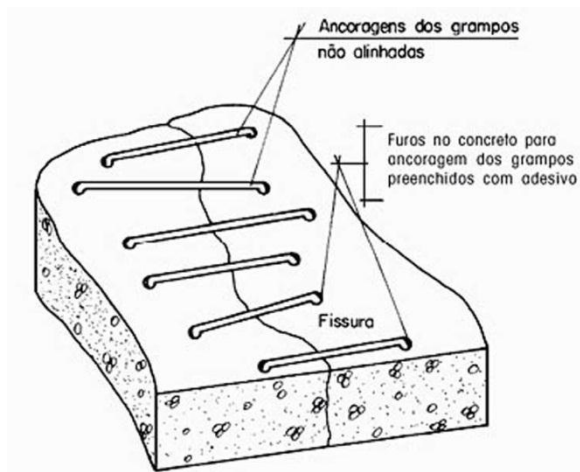
Figura 34 – Esquema de grampeamento de fissura.

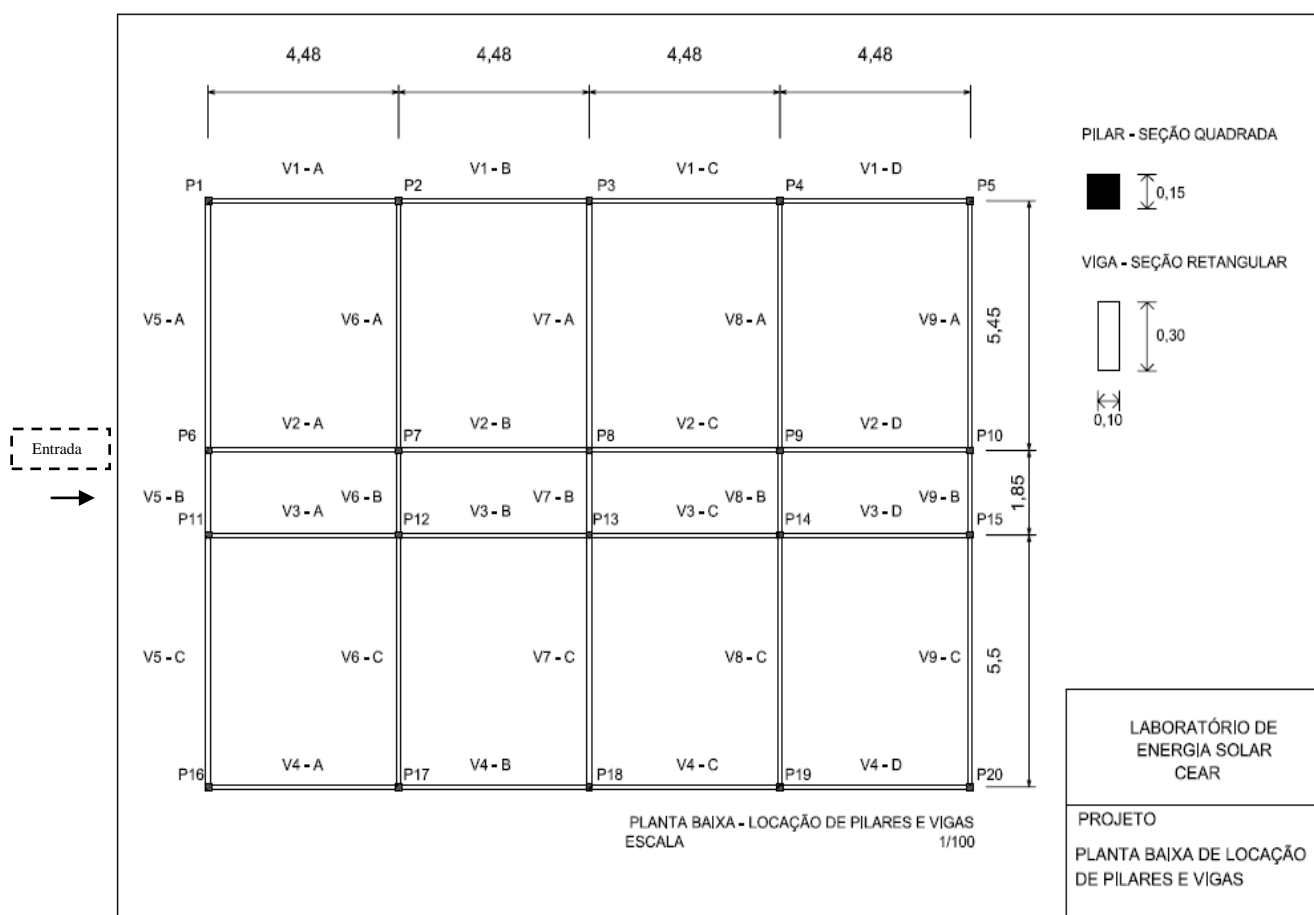
Figura 38 – Planta baixa de locação de pilares e vigas LABRADS.

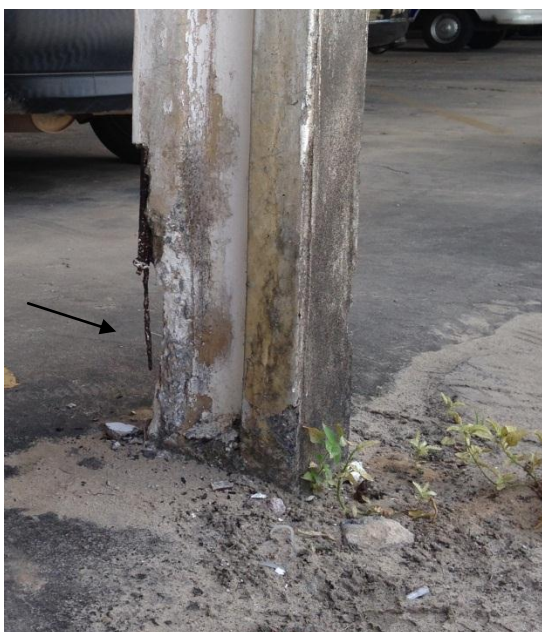
Figura 44 – Deterioração de base de pilar com ruptura de armadura longitudinal - Garagem.
