**UNIVERSIDADE FEDERAL DA PARAÍBA
CENTRO DE TECNOLOGIA
CURSO DE ARQUITETURA E URBANISMO**

**PLANEJAMENTO URBANO-AMBIENTAL PARA UM TRECHO DA ORLA
DO BESSA**

Trabalho desenvolvido em cumprimento à atividade curricular obrigatório de estágio supervisionado I, integrada ao curso de Arquitetura e Urbanismo da Universidade Federal da Paraíba, sob orientação da Prof^a Dr^a Luciana dos Passos.

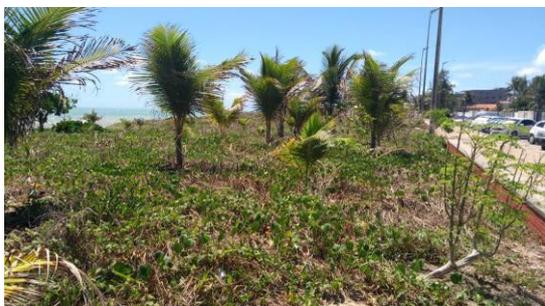
De modo a identificar os aspectos físicos-naturais, observa-se que em relação aos aspectos geomórficos, a orla do Bessa apresenta características comuns a outras áreas de restinga, ou seja, de planícies costeiras, composta por sedimentos terciários e quaternários (VILLWOCK, 1994). Nas Figuras 3 e 4, elementos característicos do bioma restinga, pertencentes a orla do Bessa. Ressalta-se que esse tipo de ecossistema é facilmente identificado devido à presença do solo arenoso e pela influência do mar.

Figura 3 - Detalhe para a vegetação de restinga identificada na orla do Bessa.

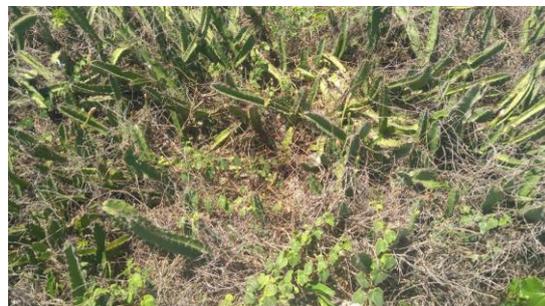
Figura 4 - Identificação de vegetação em estágio primário e arbórea de restinga, Cactaceus – *Cereus fernambucensis*

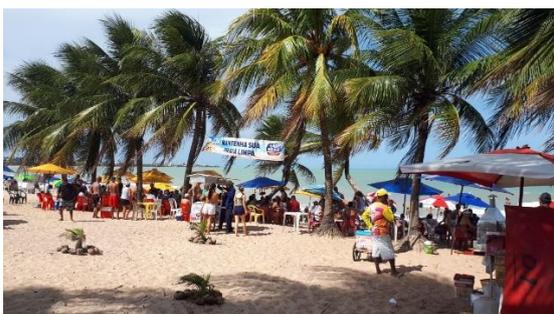
Visando a identificação das problemáticas, sabe-se que no local possui uma APP que, devido atividades recorrentes como o pisoteio e a supressão da vegetação rasteira, a presença e à disposição de guarda-sóis, bem como o fluxo de ambulantes, tem sofrido vários danos e impactos como mostra a Figura 7, e apesar de possuir sinalização, como mostra a figura 8, devido à própria ação do tempo (chuva e sol), está apagada e apresenta dificuldades para ser identificada em meio a vegetação.

Figura 7 - Presença de mesas e guarda-sóis próximo a vegetação da área de APP.

g - Interrupção da atividade degradadora, sendo a mais pertinente para a área deste estudo, a realocação dos ambulantes e mesas, restringindo a presença dos moradores e turistas nas áreas que deveriam ser de vegetação, evitando o pisoteio do solo;

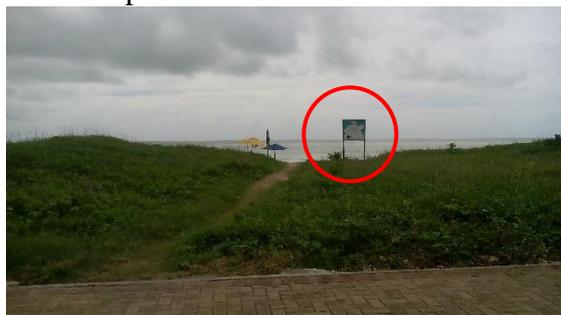
Figura 8 - Vegetação de restinga identificada na orla do Bessa, com presença de uma placa da Prefeitura Municipal indicando ser área de APP

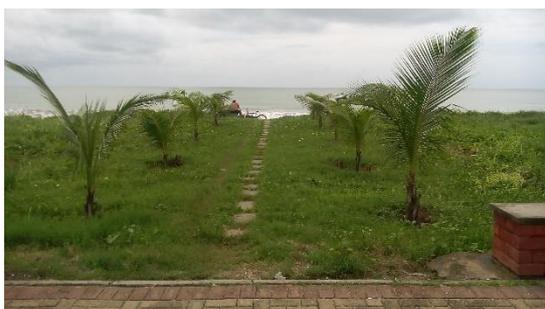
Além disso, outros dois problemas foram observados: a inserção de vegetação exótica, em especial pela população que ali reside, numa tentativa de tentar manter uma vegetação; e a abertura de caminhos pela APP para facilitar o acesso à praia. Na Figura 9 é notório como a areia se apresenta levemente compactada, reforçando que que esses caminhos já estão abertos há um tempo, e como eles vão se apresentando como rotas fixas a medida que a população já insere vegetação ao longo deles.

Figura 9 - Presença de caminhos abertos para acesso do calçadão à praia

h - Estudar e definir os pontos a serem abertos nos diferentes trechos da orla, para acesso à praia;

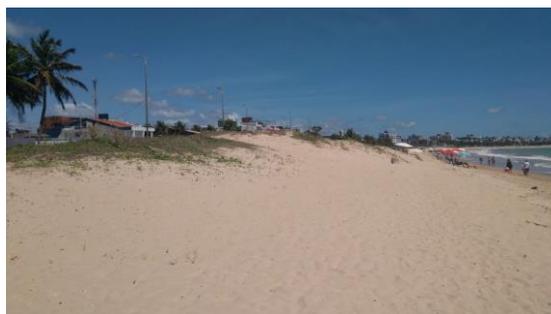
Em alguns trechos a vegetação é bastante escassa, deixando a areia e as dunas susceptíveis a ação dos ventos, facilitando o processo de erosão costeira (Figura 10). A vegetação de restinga tem o importantíssimo papel de fixar areia e dunas e impedir a ocorrência desse impacto. Vale salientar que a restinga é um ecossistema bastante complexo e heterogêneo, que abriga em si muitas espécies que tem respaldo científico pelo seu papel na medicina, na alimentação e até na composição da paisagem com o seu aspecto de embelezamento das praias.

Figura 10 – Ausência da vegetação

f - Monitoramento do crescimento da vegetação periodicamente, através do replantio de mudas que por ventura não venha se consolidar.

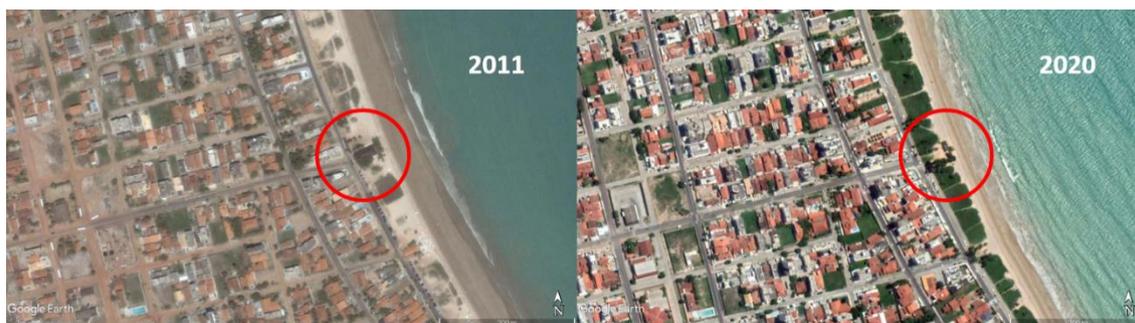
Optou-se também em identificar o espaço temporal do uso e ocupação do trecho em estudo por meio de imagens de satélite do *Google Earth* de diferentes anos (2011 e 2020), e constatou-se um aumento da presença de vegetação, como é possível ver na Figura 11. Esse fato é consequência da retirada dos empreendimentos, tais como barracas e quiosques, que se situavam sobre a vegetação fixadora de dunas e restinga, tais empreendimentos foram demolidos por se situar em terreno público da união.

Figura 11 - Densidade vegetativa através da comparação de imagens do ano de 2011 e 2020

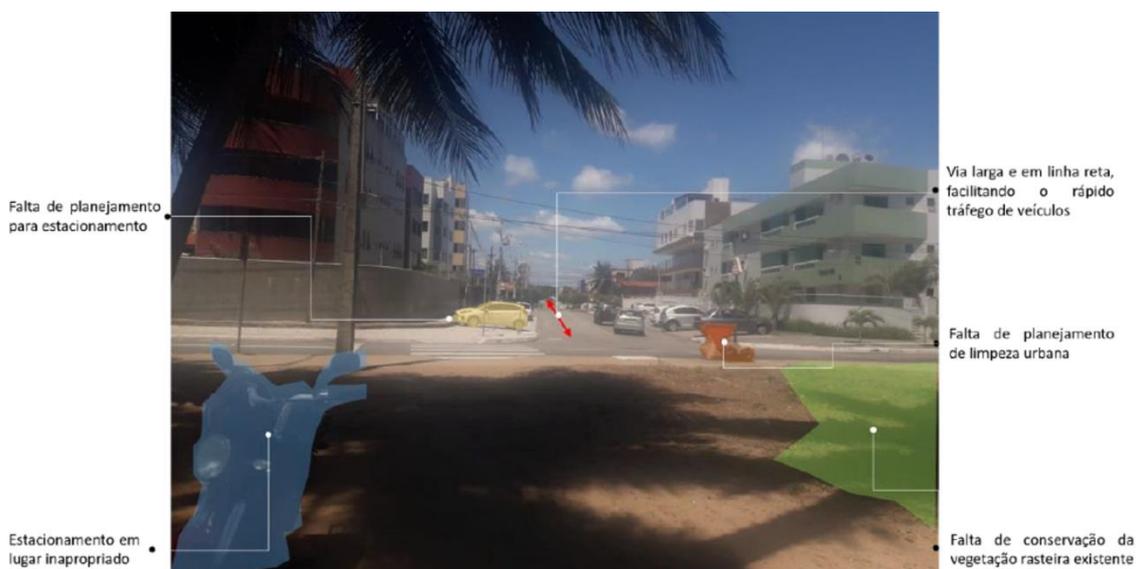
Porém, é importante destacar que a paisagem não apresenta aspectos de qualidade, como por exemplo, a diversidade de espécies nativas, mas exibe aspectos que remete ao descuido com a área, sendo estes, exposição dos resíduos sólidos, espécies exóticas, entre outros, apresentados na foto a seguir (Figura 12), os quais foram observados durante as visitas in loco em fevereiro do vigente ano.

Figura 12 - Presença de local de disposição de resíduos próximo a APP e de degradação da vegetação

b - Limpeza da área, retirando as espécies exóticas;

j - Para o lançamento de resíduos sólidos, cabe promover educação ambiental com as comunidades costeiras e frequentadores, por meio dos quais a participação individual e coletiva constrói valores sociais e atitudes voltadas para a conservação do meio ambiente.
