**O uso de geoindicadores na identificação da
erosão costeira no litoral sul de João Pessoa (PB).**

**Artigo apresentada à Coordenação do
Curso de Geografia da Universidade
Federal da Paraíba, para obtenção do grau
de Bacharel em Geografia.**

O uso de geoindicadores na identificação da erosão costeira no litoral sul de João Pessoa (PB)

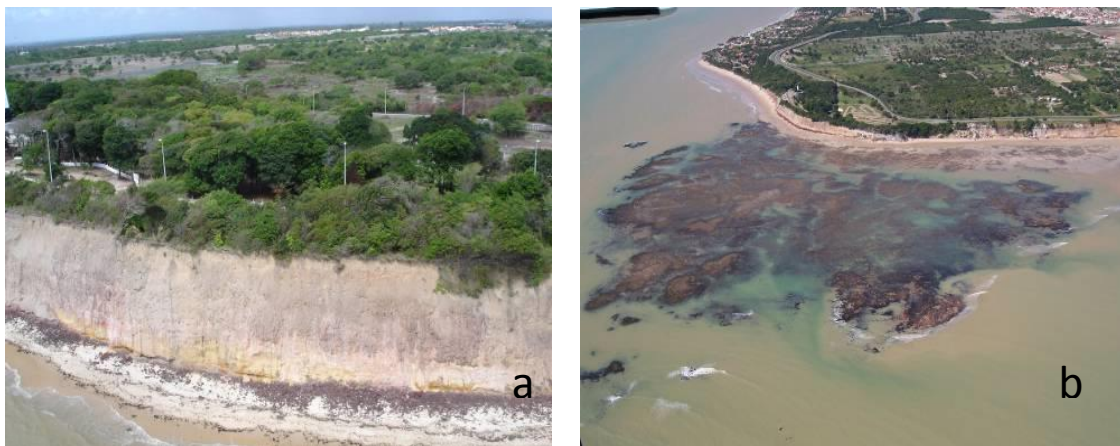
Segundo Furrier (2007), é comum nos sedimentos desta formação a precipitação de óxido-hidróxido de ferro e alumínio. Tais concentrações formam níveis de ferricretes duros em vários patamares e, principalmente, na base das mesmas. Os ferricretes por apresentarem maior resistência à erosão formam terraços marinhos de abrasão e bancos rochosos, testemunhos do recuo das falésias (Figura 2).

Figura 2: (a) Ferricretes da praia do Cabo Branco. (b) Terraços de abrasão da ponta do Cabo Branco (B). Fonte: Reis (2008).

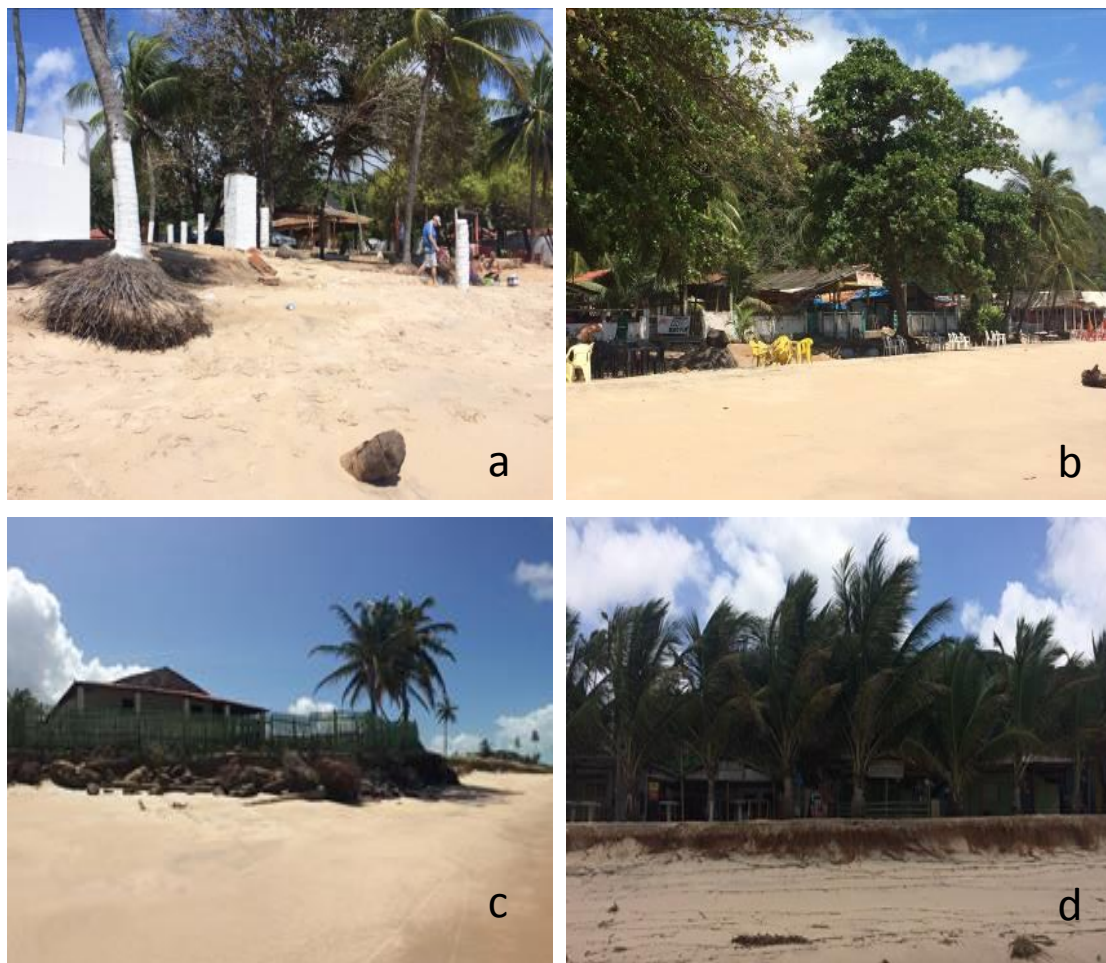
O geoindicador (V) “árvores na face de praia ou com raízes expostas” esteve presente em pontos referente às praias do Arraial e Seixas. Sendo a última o local onde a pós-praia encontra-se “totalmente” ocupada pela expansão urbana, e onde é frequente a presença de raízes de coqueiros expostas também na face de praia (Figura 3).

Figura 3: Geoindicador V de erosão costeira. Árvores na face de praia ou com raízes expostas. (a e b) praia do Seixas, em 09 de outubro de 2017; (b e c) praia do Arraial, em 06 de outubro de 2017. (fotos da autora).

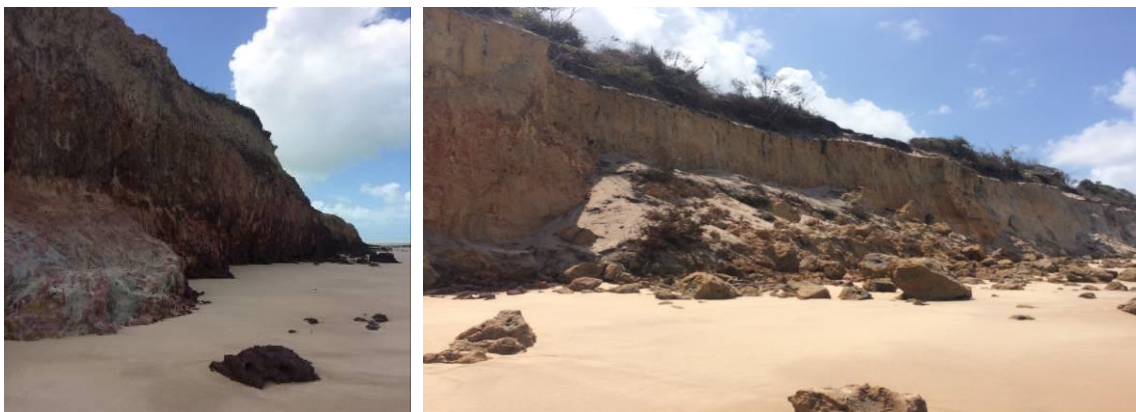
O geoindicador (IX) “presença de falésias vivas” representam a morfologia costeira que marca fortemente o litoral sul de João Pessoa (Figura 4). Na praia do Jacarapé e Ponta do Cabo Branco, destacam-se as falésias vivas esculpidas nas escarpas da Formação Barreiras, entrecortadas por dois pequenos rios, o Aratú, na praia do Arraial e o Jacarapé, na praia homônima. As praias, com largura média de 25 metros, apresentam-se, mais ou menos retilíneas até as proximidades da desembocadura do rio Jacarapé. Nesta praia, segundo Reis (2008) as distâncias entre as linhas de costa indicaram um período de alta erosão, em alguns trechos, entre 1969 e 1985, com recuo da linha de falésias de até 1,12 metros/ano. Com exceção deste período, todos os demais pontos analisados na pesquisa mantiveram sua característica estável, comprovada nos dois períodos analisados pela autora.

Figura 4: Geoindicador IX de erosão costeira. Presença de falésias vivas com alturas de até dezenas de metros em rochas sedimentares (Formação Barreiras) que bordeja a praia do Jacarapé, em 06 de outubro de 2017. (fotos da autora).

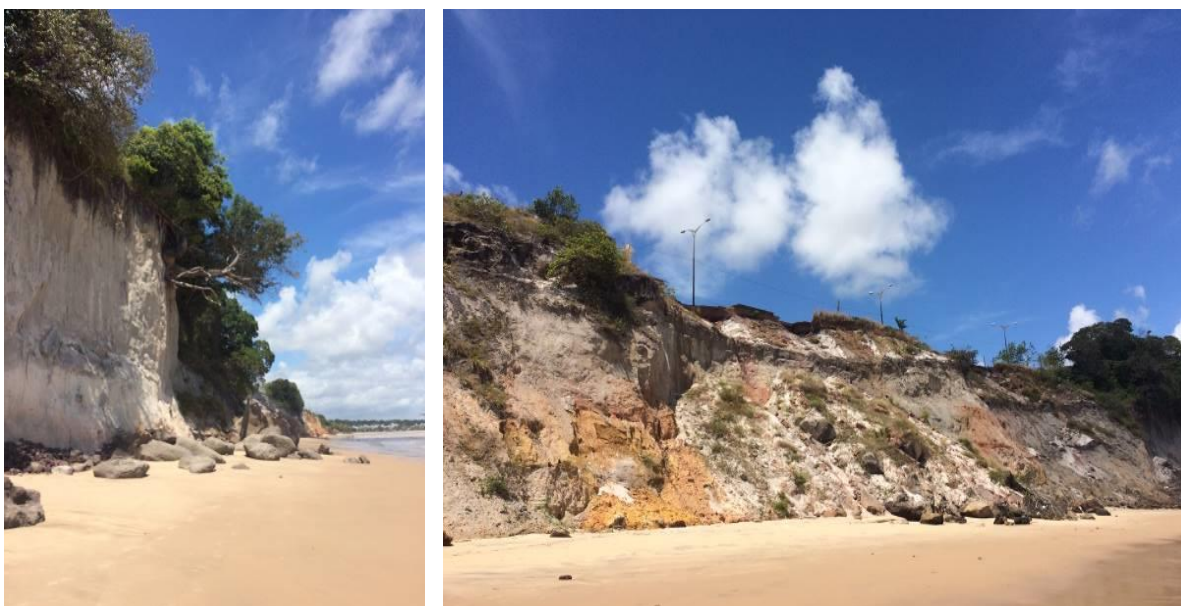
Destacam-se ainda as falésias vivas da praia do Cabo Branco (Figura 5). Em vários trechos veem-se uma grande quantidade de blocos desmoronados de tamanhos variados. Os mais antigos formam uma espécie de terraço de abrasão, próximos a linha de praia.

Figura 5: Geoindicador IX de erosão costeira. Presença de falésias vivas com alturas de até dezenas de metros em rochas sedimentares (Formação Barreiras) que bordeja a Ponta do Cabo Branco (acima), em 09 de outubro de 2017. (fotos da autora).

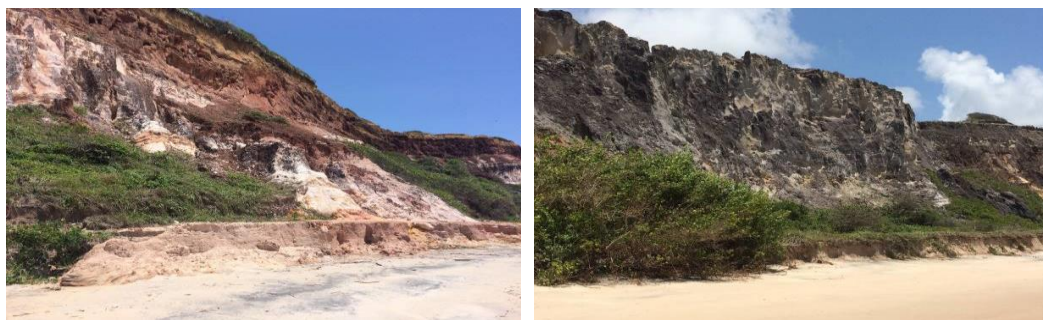
Na praia Barra de Gramame destacam-se além das falésias inativas (Figura 6), a dinâmica flúvio-marinha intensa que favorece a formação de uma barra arenosa, que dá nome à praia, evidenciada pelos deslocamentos significativos da desembocadura do rio Gramame, facilmente identificados em fotografias aéreas e imagens de satélite. Segundo Reis (2008) as análises da variação da linha de costa para a praia Barra de Gramame indicaram que a praia é bastante instável quanto a sua morfologia. No primeiro período analisado (1969-1985) houve recuo médio de 2,5 metros/ano. No segundo período também houve recuo médio da linha de costa de 0,62 metros/ano.

Figura 6: Presença de falésias mortas, com alturas de até dezenas de metros em rochas sedimentares (Formação Barreiras) que bordejam a praia Barra de Gramame, em 06 de outubro de 2017. (fotos da autora).

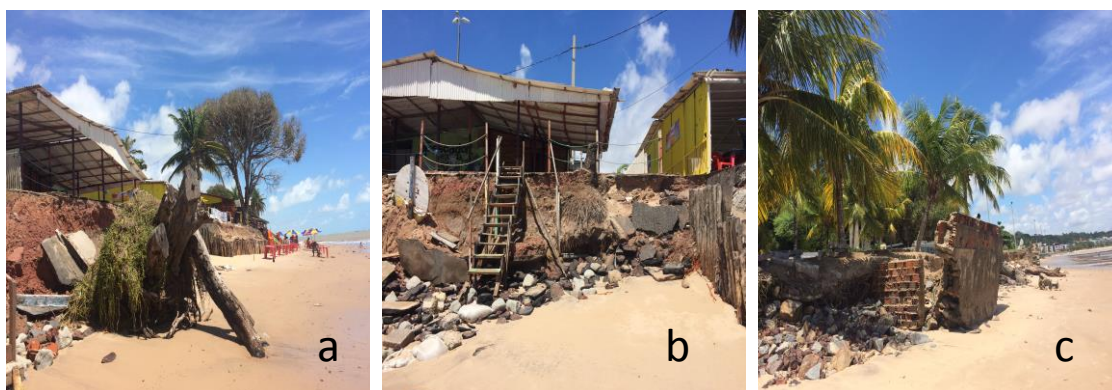
A presença dos geoindicadores **(X) “infraestrutura da orla danificada pela energia das ondas”** e **(XI) “destruição de estruturas artificiais para proteção costeira”** marca fortemente a paisagem da praia do Seixas, e pequeno trecho da praia do Arraial. Grande parte das obras de “proteção” costeira são executadas pelos proprietários de imóveis (residências e estabelecimentos comerciais) que veem seu patrimônio em risco e tentam protegê-la (Figuras 7 e 8).

Figura 7: Geoindicador X de erosão costeira. Infraestrutura da orla danificada pela energia das ondas, (a, b) Ponta do Seixas, (c) Pç. de Iemanjá, praia do Cabo Branco, 09 de outubro de 2017. (Fotos da autora).

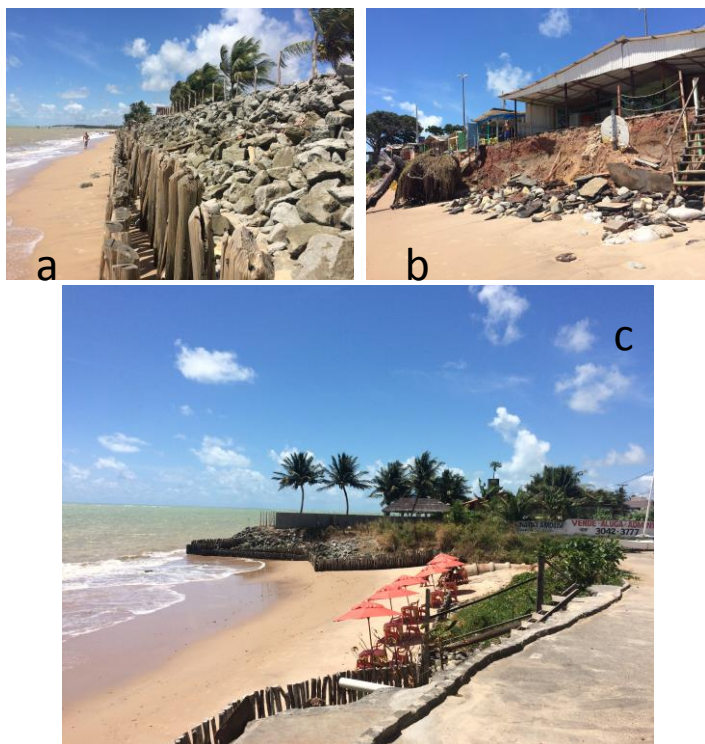
Figura 8: Geoindicador XI de erosão costeira. Destruição de estruturas artificiais para proteção costeira, praia do Seixas, 09 de outubro de 2017. (Fotos da autora).

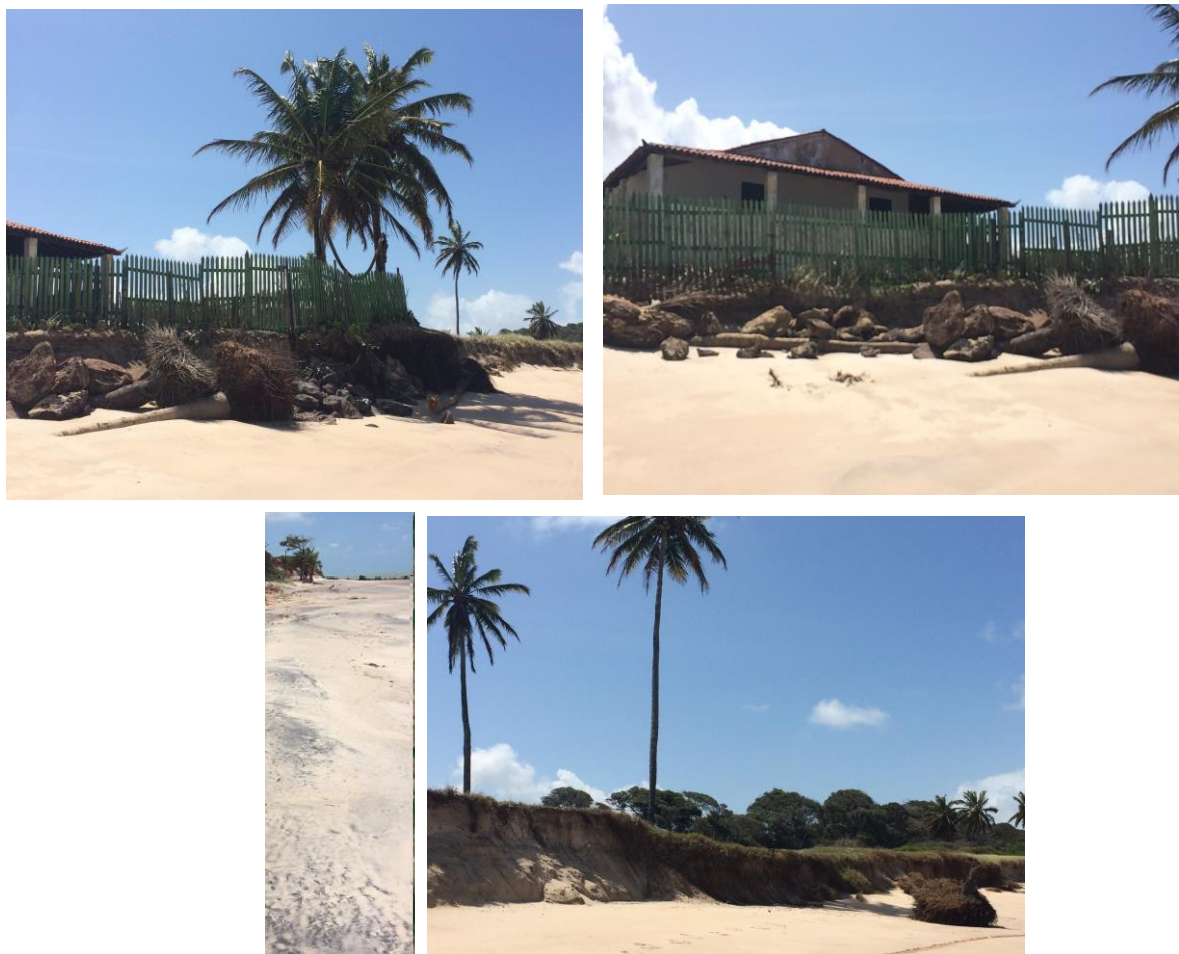
O trecho caracterizado como de baixa intensidade de impacto visual de erosão, também está localizado entre as desembocaduras dos rios Aratú e Cabelo, mas, neste caso, a classificação foi determinada pela presença do geoindicator (III) “erosão progressiva de depósitos marinhos e/ou eólicos pleistocênicos a atuais que bordeja as praias, sem o desenvolvimento de falésias (Praias urbanizadas ou não)” Figura 10.

Figura 10: Praia do Arraial com destaque para os geoindicadores (III) Erosão progressiva de depósitos marinhos e/ou eólicos pleistocênicos a atuais que bordeja as praias, sem o desenvolvimento de falésias, associado à (II) presença de minerais pesados na face de praia, em 06 de outubro de 2017.

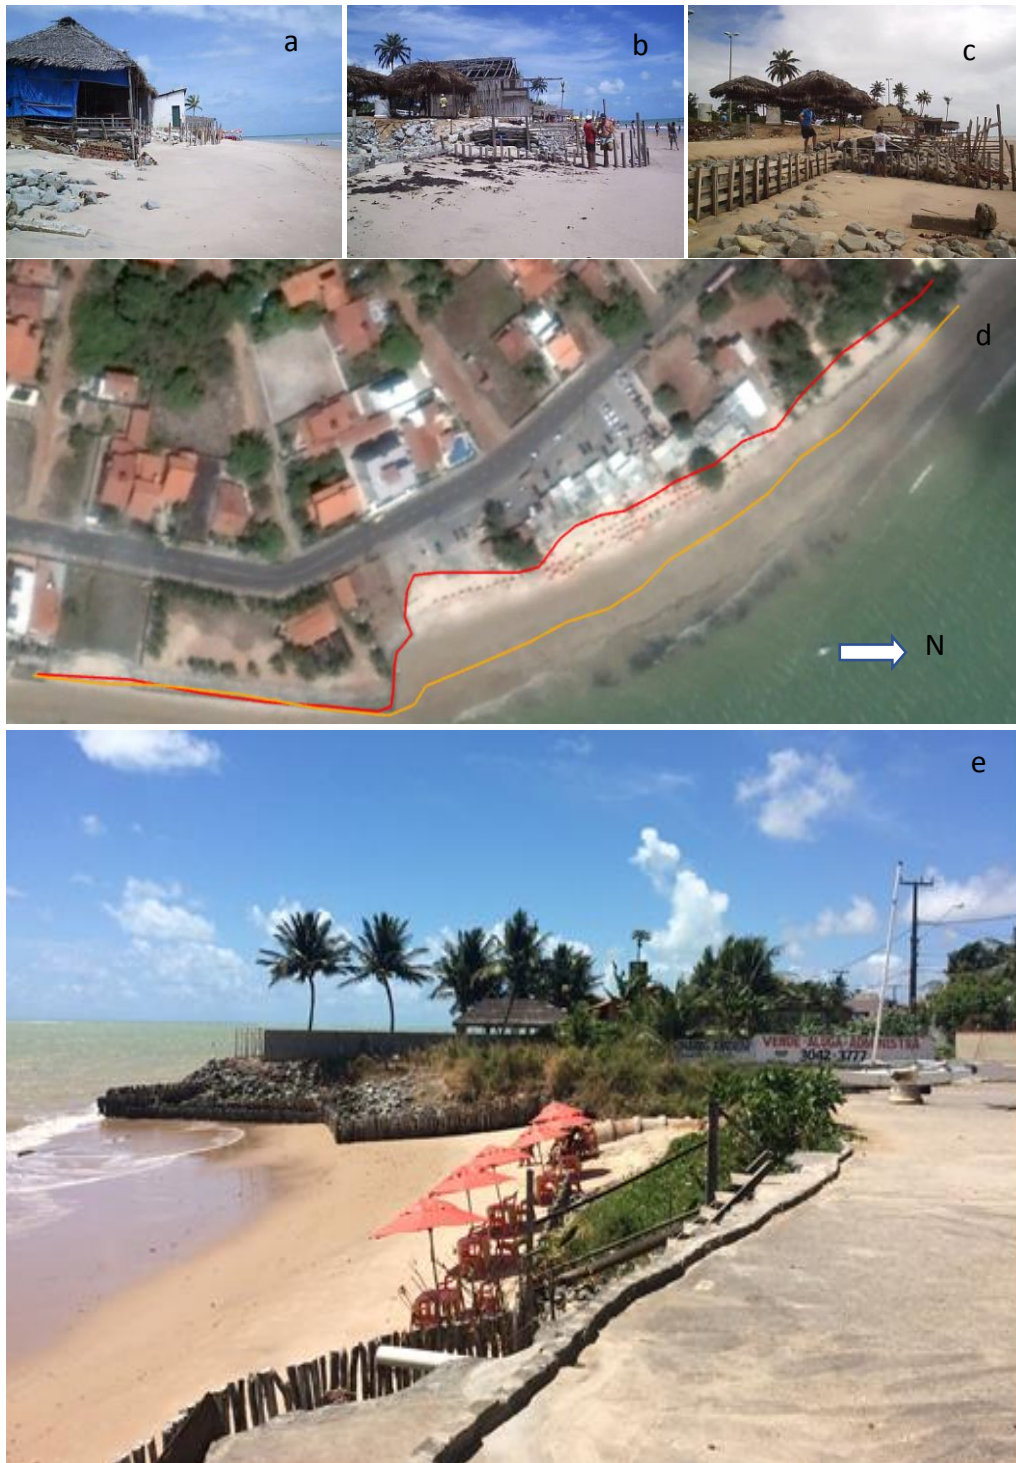
Algumas praias classificadas com grau de intensidade alto, à exemplo da praia do Seixas, possuem “obras de proteção” costeira como enrocamentos e armadilhas para fixar areia, feitas com troncos de madeiras, pneus e manilhas de concreto. Essas “obras” geralmente são construídas por proprietários das residências e pontos comerciais que sentem a consequência da erosão na base dos seus imóveis. Muitas vezes as praias apresentam marcas de destruição dessas estruturas, isto porque essas “obras” são construídas com dimensões e espaçamentos inapropriados à dinâmica local, além da falta de manutenção das mesmas, como foi observado em campo. A maior parte da praia do Seixas não possui praia recreativa durante as marés altas. Isso reflete o intenso processo erosivo pelo qual vem passando, ao longo das últimas décadas. Os trabalhos de Reis (2008), Souza e Furrier (2015) corroboram com essa informação. Segundo os autores as obras construídas na orla demonstram estar ligadas diretamente às variações da linha de costa que responde às mudanças na dinâmica de aporte de troca sedimentar do ambiente praiar. Pode-se perceber na Figura 11, uma notável variação horizontal da linha de costa na praia do Seixas, mais intensificada onde ocorre a saliência da Ponta do Seixas (Ponto Mais Oriental das Américas?). A mesma figura mostra a erosão costeira extremamente acentuada nesse trecho.

Figura 11: Ponta do Seixas (a) 1999, (b) agosto/2006, (c) outubro/2006, (e) outubro de 2017. (d) as linhas coloridas foram delimitadas respeitando os pontos da linha de costa considerando como referência a linha de estruturas artificiais de engenharia (bares, casas) da Ponta do Seixas. Foram utilizadas imagens do Google Earth dos anos de 2005 (linha cor de laranja) e 2016 (linha vermelha). Fonte: a, b e c, Reis (2008); d, Google Earth; e, Foto da autora.

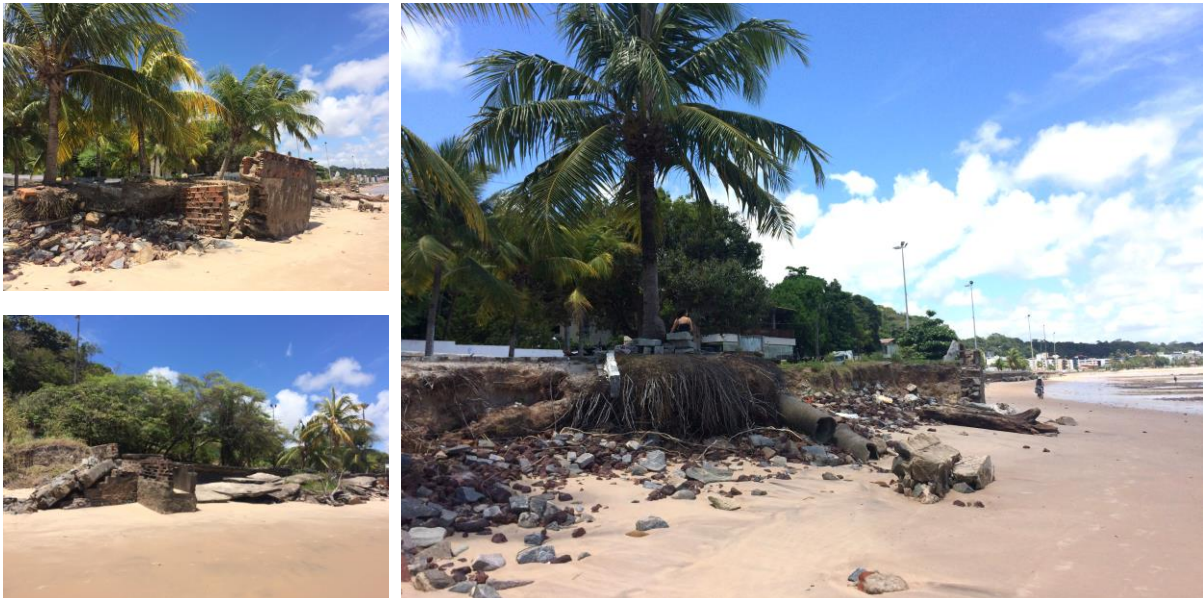
Em direção ao norte da Ponta do Cabo Branco, nas proximidades da Praça de Iemanjá (praia do Cabo Branco), são encontrados os seguintes geoindicadores de erosão costeira: (IV) Pós-praia muito estreita ou inexistente devido à inundação durante a preamar de sizígia ou em praias urbanizadas, (VI) Marcas de erosão na base de muro da referida praça, (V) Árvores na face de praia ou com raízes expostas, e (X) Infraestrutura da orla danificada pela energia das ondas, todos indicando alto grau de intensidade de erosão costeira no trecho (Figura 13).

Figura 13: Praia do Cabo Branco, Praça de Iemanjá. Em 06 de outubro de 2017. Foto da autora.

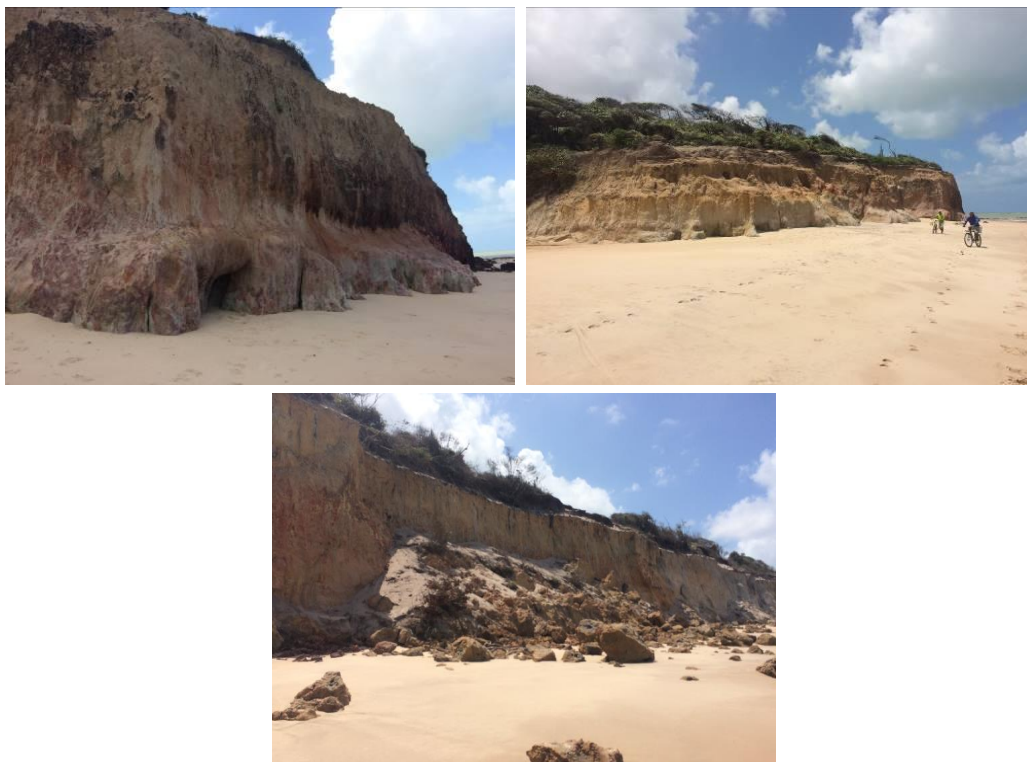
O outro segmento também classificado de alta intensidade de erosão está situado entre os pontos de observação 05 e 07, onde estão as praias de Jacarapé e parte da praia do Arraial. Neste trecho, na praia do Jacarapé, as falésias novamente afloram na linha de costa, apresentando marcas de erosão em suas bases (Figura 14). Na praia do Arraial (Figura 10) foram identificados geoindicadores de baixa, média e alta: (II) Presença de concentrações de minerais pesados em determinados trechos da praia, em associação com outras evidências erosivas (praias urbanizadas ou não), (III) Erosão progressiva de depósitos marinhos e/ou eólicos pleistocênicos a atuais que bordeja as praias, sem o desenvolvimento de falésias; geoindicadores de moderada intensidade (IV) Pós-praia muito estreita ou inexistente devido à inundação durante a preamar de sizígia ou em praias urbanizadas, (V) Árvores na face de praia ou com raízes expostas, (VI) Marcas de erosão na base de

Figura 14: Praia do Jacarapé em 06 de outubro de 2017. Foto da autora.
