**ANÁLISE DE MANIFESTAÇÕES PATOLÓGICAS NA CONSTRUÇÃO
CIVIL PELO MÉTODO GUT: ESTUDO DE CASO EM UMA
INSTITUIÇÃO PÚBLICA DE ENSINO SUPERIOR**

Trabalho de Conclusão de Curso apresentado ao Departamento de Engenharia Civil e Ambiental do Centro de Tecnologia da Universidade Federal da Paraíba, como requisito parcial obrigatório à obtenção do título de Engenheiro Civil.

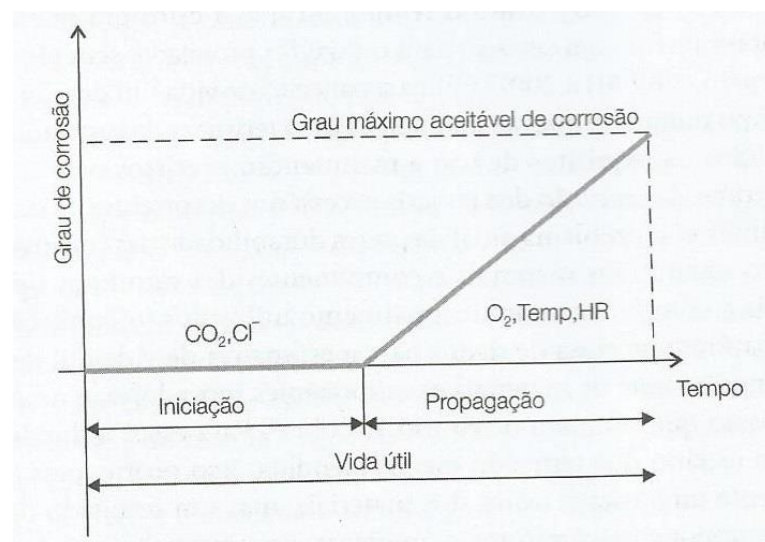
Figura 4 - Representação esquemática do modelo de vida útil de estruturas de concreto armado proposto por Tuutti

A primeira fase do modelo depende das características de agressividade do meio ambiente ao qual a estrutura está exposta e das características dos materiais envolvidos no

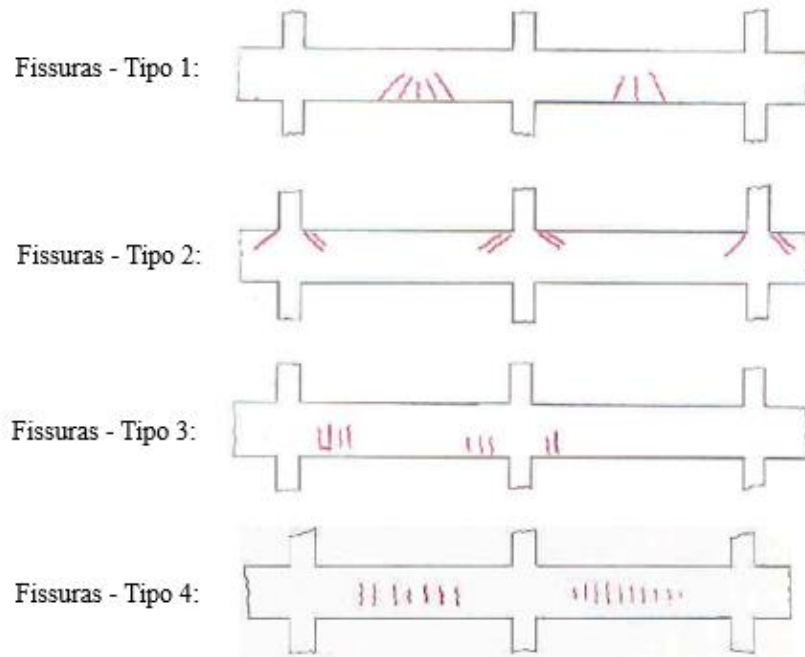
Figura 6 - Fissuras de flexão de vigas

As fissuras do tipo 1 podem ser ocasionadas por meio de sobrecargas não previstas no cálculo estrutural e pela insuficiência de armadura longitudinal positiva ou de ancoragem referente a ela. Já as fissuras do tipo 2 ocorrem por causas semelhantes às do tipo 1, mas estão relacionadas as armaduras longitudinais negativas (OLIVARI, 2003).

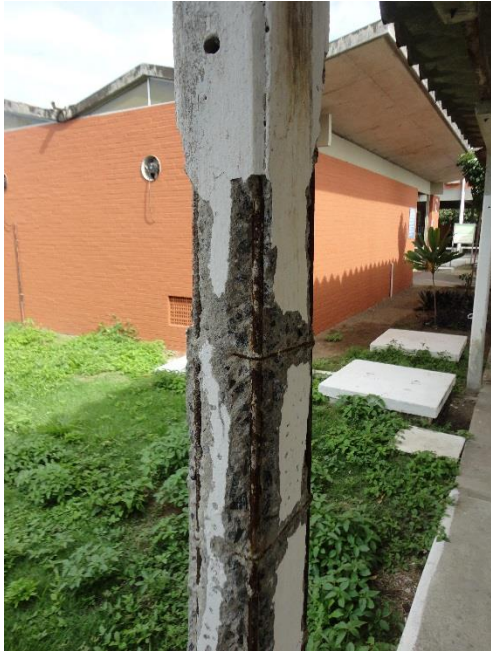
Item	Problema Patológico	Descrição por inspeção visual	Manifestações detectadas	Possível Causa	Diagnóstico	Terapêutica Adequada
1

<p>Manifestação localizada em pilar externo de passarela entre a praça e a Biblioteca do Centro de Tecnologia.</p>	<p>Fissuras na direção da armadura principal do pilar, causando desagregação acentuada do concreto</p>	<p>1) Insuficiência de cobrimento da armadura 2) Qualidade do concreto (elevada porosidade)</p>	<p>Corrosão de armaduras</p>	<p>1) Remover cuidadosamente o concreto afetado e os produtos da corrosão 2) Reconstituir a seção original da armadura 3) Na presença de agentes agressivos, efetuar a correção com primer que acarretará na proteção da armadura 4) Reforçar o componente estrutural aumentando as dimensões originais através de reforço 5) Aplicar revestimento de proteção</p>

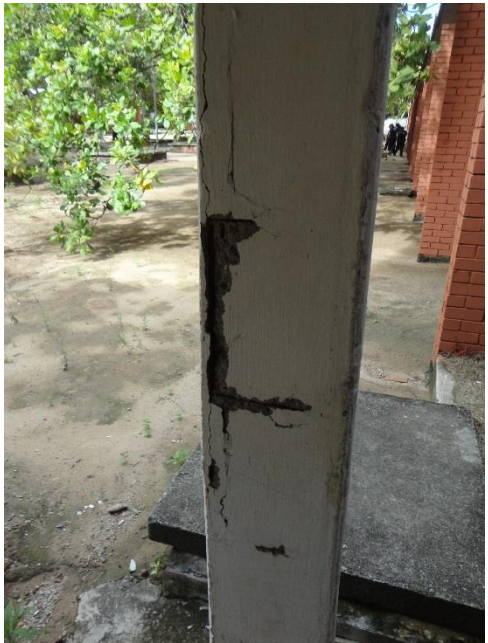
Item	Problema Patológico	Descrição por inspeção visual	Manifestações detectadas	Possível Causa	Diagnóstico	Terapêutica Adequada
2

Manifestação localizada no pilar externo de passarela entre o Bloco A e o Bloco B do Centro de Tecnologia	Fissuras na direção da armadura principal do pilar, causando desagregação acentuada do concreto	1) Insuficiência de cobrimento da armadura 2) Qualidade do concreto (elevada porosidade)	Corrosão de armaduras	1) Remover cuidadosamente o concreto afetado e os produtos da corrosão 2) Reconstituir a seção original da armadura 3) Na presença de agentes agressivos, efetuar a correção com primer que acarretará na proteção da armadura 4) Reforçar o componente estrutural aumentando as dimensões originais através de reforço 5) Aplicar revestimento de proteção

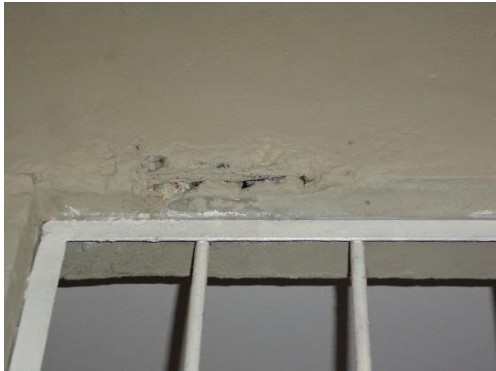
Item	Problema Patológico	Descrição por inspeção visual	Manifestações detectadas	Possível Causa	Diagnóstico	Terapêutica Adequada
3

Manifestação em viga localizada no Bloco A do Centro de Tecnologia	Corrosão de armadura	1) Falha no lançamento ou adensamento da peça 2) Taxa excessiva de armadura 3) Dimensão máxima característica do agregado graúdo inadequado	Corrosão de armaduras	1) Remover cuidadosamente o concreto afetado e os produtos da corrosão 2) Reconstituir a seção original da armadura 3) Recuperar o componente estrutural, mantendo suas dimensões, através de argamassas poliméricas base cimento ou base epóxi ou base poliéster 4) Aplicar revestimento de correção

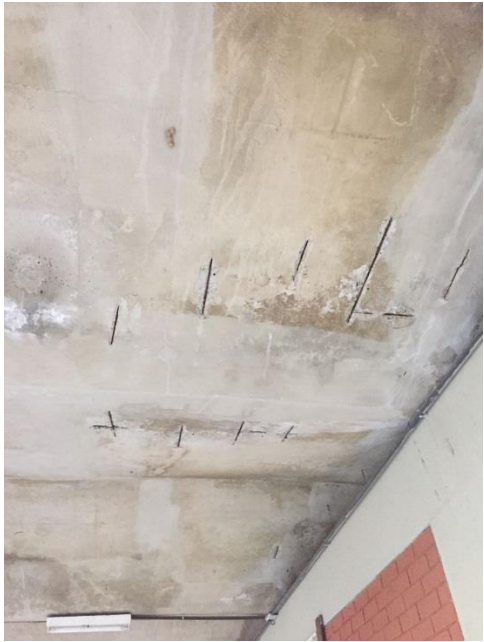
Item	Problema Patológico	Descrição por inspeção visual	Manifestações detectadas	Possível Causa	Diagnóstico	Terapêutica Adequada
4

Manifestação em laje de cobertura localizada no bloco A do Centro de Tecnologia.	Corrosão de armadura	Insuficiência de cobrimento da armadura	Corrosão de armaduras	<ol style="list-style-type: none"> 1) Remover cuidadosamente o concreto afetado e os produtos da corrosão 2) Reconstituir a seção original da armadura 3) Na presença de agentes agressivos, efetuar a correção com primer que acarretará na proteção da armadura 4) Reforçar o componente estrutural aumentando as dimensões originais através de reforço 5) Aplicar revestimento de proteção

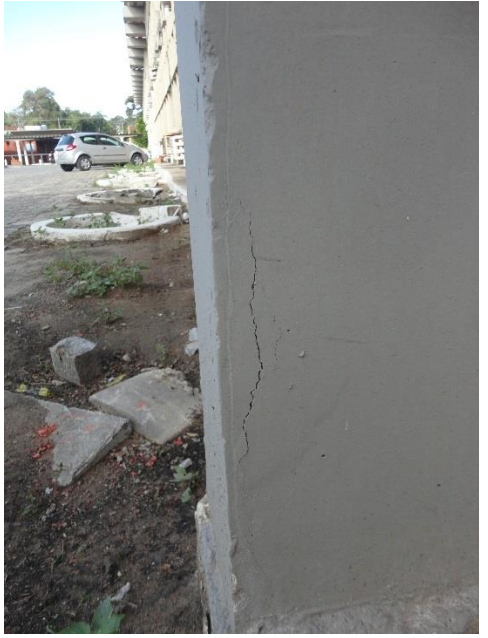
Item	Problema Patológico	Descrição por inspeção visual	Manifestações detectadas	Possível Causa	Diagnóstico	Terapêutica Adequada
5

<p>Manifestação localizada em pilar externo ao bloco de ambiente de professores e laboratório de informática, próximo ao estacionamento do Centro de Tecnologia</p>	<p>Trincas (1,2 mm) na direção da armadura principal</p>	<p>1) Insuficiência de cobertura da armadura. 2) Utilização de concreto de baixa qualidade (elevada porosidade)</p>	<p>Corrosão de armaduras</p>	<p>1) Remover cuidadosamente o concreto afetado e os produtos da corrosão 2) Reconstituir a seção original da armadura 3) Recuperar o componente estrutural, mantendo suas dimensões, através de argamassas poliméricas base cimento ou base epóxi ou base poliéster 4) Aplicar revestimento de proteção</p>

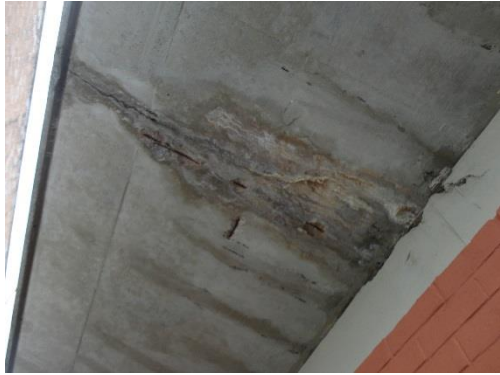
Item	Problema Patológico	Descrição por inspeção visual	Manifestações detectadas	Possível Causa	Diagnóstico	Terapêutica Adequada
6

Manifestação localizada em laje de cobertura no bloco B do Centro de Tecnologia	Desagregação do concreto, manchas de umidade e de corrosão (marrom-avermelhadas)	1) Insuficiência de cobrimento da armadura. 2) Provável falha na impermeabilização da laje, causando infiltração o que acelerou o processo de corrosão.	Corrosão de armaduras e Infiltração	1) Remover cuidadosamente o concreto afetado e os produtos da corrosão 2) Reconstituir a seção original da armadura 3) Na presença de agentes agressivos, efetuar a correção com primer que acarretará na proteção da armadura 4) Reforçar o componente estrutural aumentando as dimensões originais através de reforço 5) Aplicar revestimento de proteção

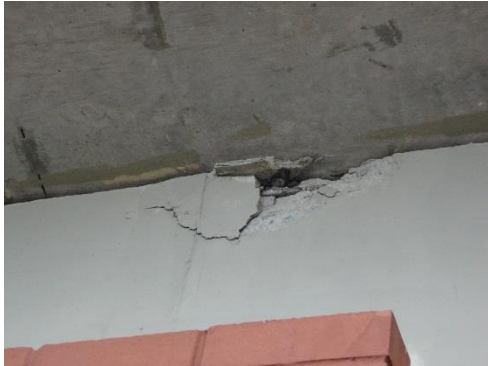
Item	Problema Patológico	Descrição por inspeção visual	Manifestações detectadas	Possível Causa	Diagnóstico	Terapêutica Adequada
7

Manifestação em viga ou laje do bloco C do Centro de Tecnologia	Lascamento de concreto causado por sobrecarga pontual	1) movimentação da laje térmica 2) sobrecarga não prevista	Esmagamento do concreto	1) Remover as partes soltas e limpar a superfície 2) Reforçar a viga aumentando sua rigidez através da colagem de chapas metálicas aderidas com epóxi ou da colocação de nova armadura longitudinal ou novos estribos
8

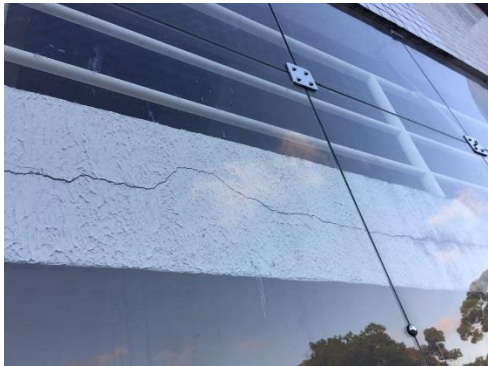
Manifestação em laje em balanço que sustenta patamar de uma escada no bloco de multimídia e informática.	Trinca (1,4mm) de destacamento entre laje e patamar de escada	Movimentação higrótérmica entre elementos de diferentes coeficientes de dilatação térmica	Deformação diferencial entre elemento estrutura e alvenaria	1) Retificar a fissura ao máximo através da utilização de um disco de desgaste 2) Aplicar um selante elastomérico a base de poliuretano, por se tratar de uma trinca, mesmo na hipótese da mesma ser classificada como ativa.

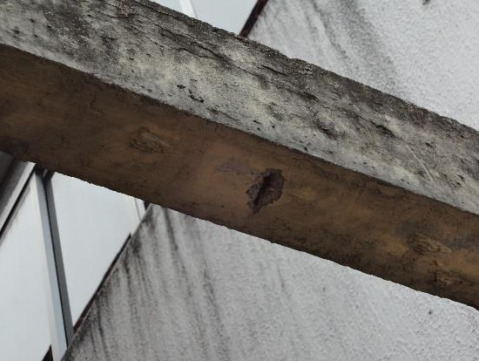
Item	Problema Patológico	Descrição por inspeção visual	Manifestações detectadas	Possível Causa	Diagnóstico	Terapêutica Adequada
9

Manifestação em viga localizada no bloco de Engenharia Mecânica	Desplacamento do concreto e corrosão de armadura	1) Insuficiência de cobrimento da armadura 2) Falha de execução na peça	Corrosão de armaduras	1) Remover cuidadosamente o concreto afetado e os produtos da corrosão 2) Reconstituir a seção original da armadura 3) Na presença de agentes agressivos, efetuar a correção com primer que acarretará na proteção da armadura 4) Reforçar o componente estrutural aumentando as dimensões originais através de reforço 5) Aplicar revestimento de proteção

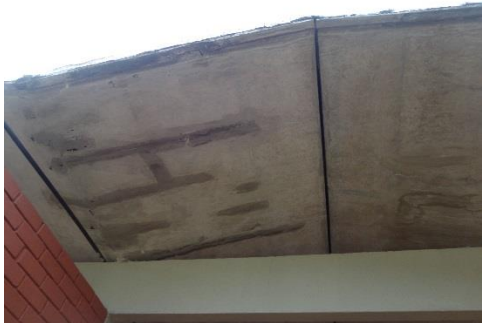
Item	Problema Patológico	Descrição por inspeção visual	Manifestações detectadas	Possível Causa	Diagnóstico	Terapêutica Adequada
10

Manifestação localizada em Laje de cobertura do bloco D do Centro de Tecnologia	Corrosão de armadura e manchas de umidade	Insuficiência de cobrimento da armadura	Corrosão de Armaduras	<ol style="list-style-type: none"> 1) Remover cuidadosamente o concreto afetado e os produtos da corrosão 2) Reconstituir a seção original da armadura 3) Na presença de agentes agressivos, efetuar a correção com primer que acarretará na proteção da armadura 4) Reforçar o componente estrutural aumentando as dimensões originais através de reforço 5) Aplicar revestimento de proteção

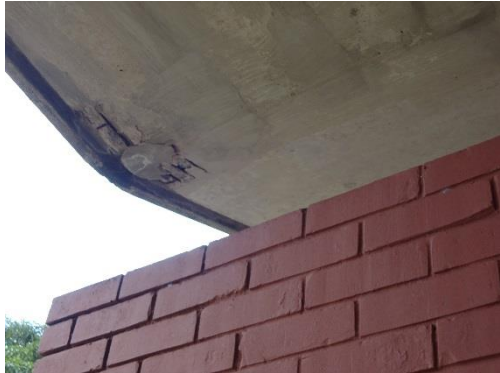
Item	Problema Patológico	Descrição por inspeção visual	Manifestações detectadas	Possível Causa	Diagnóstico	Terapêutica Adequada
11

Manifestação localizada em laje de cobertura do bloco D do CT, apresentando sinais de reparação anteriormente realizada	Corrosão de armadura, manchas de umidade e de corrosão (Marrom-avermelhadas)	1) Influência de cobrimento da armadura 2) Falha ou ausência de impermeabilização	Corrosão de Armaduras	1) Remover cuidadosamente o concreto afetado e os produtos da corrosão 2) Reconstituir a seção original da armadura 3) Na presença de agentes agressivos, efetuar a correção com primer que acarretará na proteção da armadura 4) Reforçar o componente estrutural aumentando as dimensões originais através de reforço 5) Aplicar revestimento de proteção

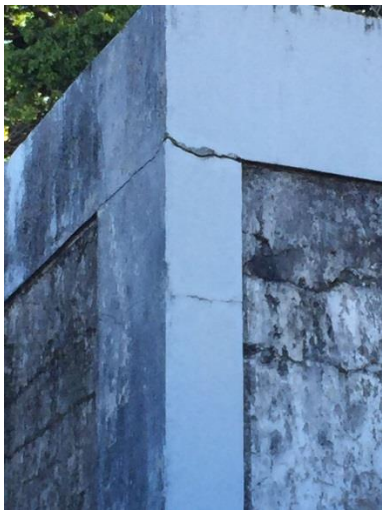
Item	Problema Patológico	Descrição por inspeção visual	Manifestações detectadas	Possível Causa	Diagnóstico	Terapêutica Adequada
12

Manifestação localizada em alboxarifado do Bloco Elefante Branco próximo ao bloco Prof. José Regis do Centro de Ciências da Saúde (CCS)	Trinca no topo do pilar	Topo de pilar com excesso de nata de cimento (Exsudação) ou sujeira na execução	Fissura de junta de concretagem	Devido a abertura da trinca, deve-se injetar resina epóxi elástica
13

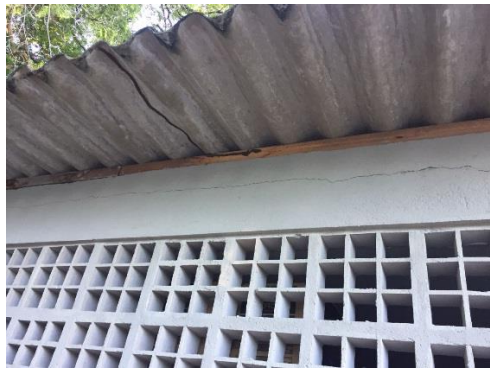
Manifestação localizada em alboxarifado do Bloco Elefante Branco próximo ao bloco Prof. José Regis do Centro de Ciências da Saúde (CCS)	Trinca (1,3mm) Horizontal	Topo de pilar com excesso de nata de cimento (Exsudação) ou sujeira na execução	Fissura de junta de concretagem	Devido a abertura da trinca, deve-se injetar resina epóxi elástica

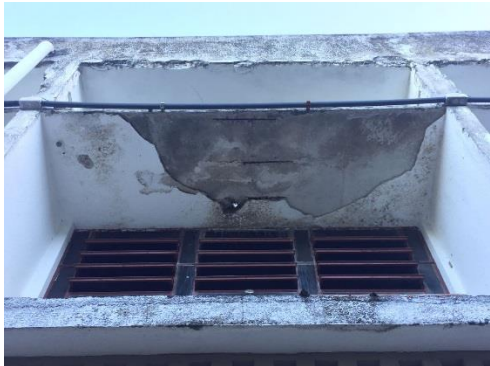
Item	Problema Patológico	Descrição por inspeção visual	Manifestações detectadas	Possível Causa	Diagnóstico	Terapêutica Adequada
14

Manifestação localizada em laje do Bloco da direção do Centro de Ciências Exatas e da Natureza (CCEN) e Departamento de Informática	Corrosão de armadura, manchas de umidade e de corrosão (Marrom-avermelhadas)	1) Insuficiência de cobrimento da armadura 2) Falha ou ausência na impermeabilização	Corrosão de armaduras	<ol style="list-style-type: none"> 1) Remover cuidadosamente o concreto afetado e os produtos da corrosão 2) Reconstituir a seção original da armadura 3) Na presença de agentes agressivos, efetuar a correção com primer que acarretará na proteção da armadura 4) Reforçar o componente estrutural aumentando as dimensões originais através de reforço 5) Aplicar revestimento de proteção

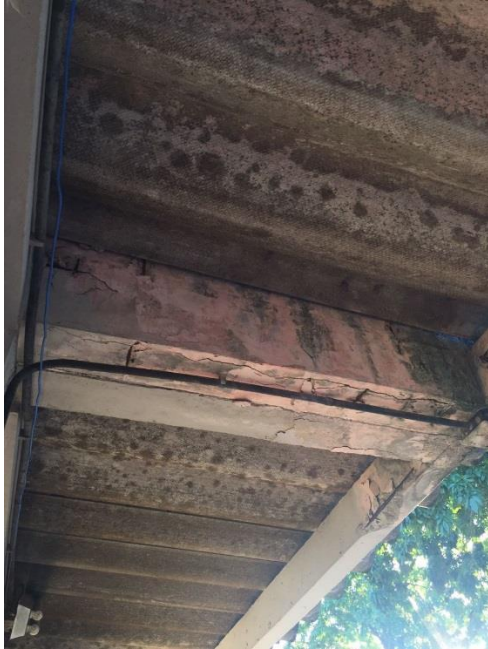
Item	Problema Patológico	Descrição por inspeção visual	Manifestações detectadas	Possível Causa	Diagnóstico	Terapêutica Adequada
15

Manifestação localizada em viga de Bloco próximo ao Centro de Ciências Exatas e da Natureza (CCEN)	Rachadura (1,7mm) causada por corrosão de armadura, manchas de umidade e bolor	1) Insuficiência de cobrimento da armadura 2) Falha ou ausência na impermeabilização	Corrosão de armaduras	<ol style="list-style-type: none"> 1) Remover cuidadosamente o concreto afetado e os produtos da corrosão 2) Reconstituir a seção original da armadura 3) Na presença de agentes agressivos, efetuar a correção com primer que acarretará na proteção da armadura 4) Reforçar o componente estrutural aumentando as dimensões originais através de reforço 5) Aplicar revestimento de proteção

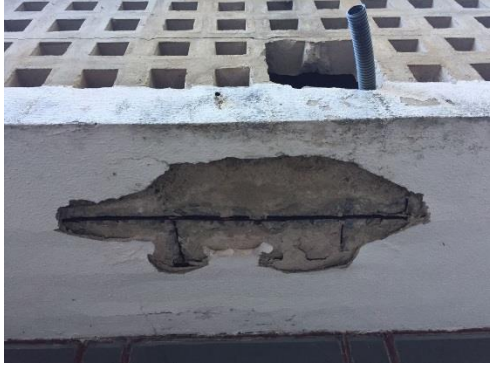
Item	Problema Patológico	Descrição por inspeção visual	Manifestações detectadas	Possível Causa	Diagnóstico	Terapêutica Adequada
16

<p>Manifestação localizada em laje do Bloco da direção do Centro de Ciências Exatas e da Natureza (CCEN) e Departamento de Informática</p>	<p>Corrosão de armadura, manchas de umidade e de corrosão (Marrom-avermelhadas)</p>	<p>1) Insuficiência de cobrimento da armadura (14 mm) 2) Falha ou ausência na impermeabilização</p>	<p>Corrosão de Armaduras</p>	<ol style="list-style-type: none"> 1) Remover cuidadosamente o concreto afetado e os produtos da corrosão 2) Reconstituir a seção original da armadura 3) Na presença de agentes agressivos, efetuar a correção com primer que acarretará na proteção da armadura 4) Reforçar o componente estrutural aumentando as dimensões originais através de reforço 5) Aplicar revestimento de proteção

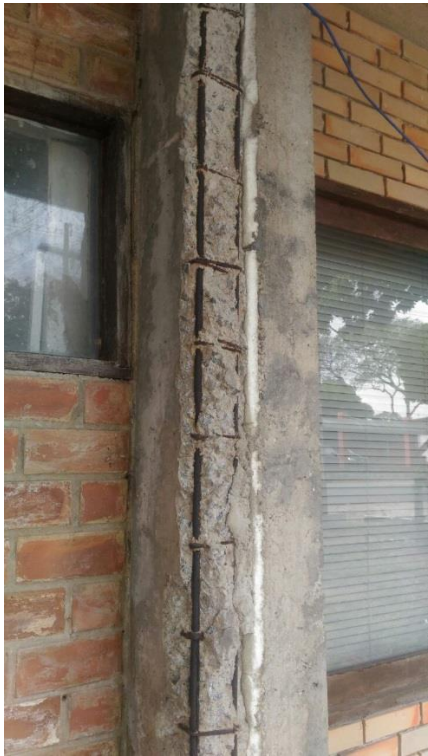
Item	Problema Patológico	Descrição por inspeção visual	Manifestações detectadas	Possível Causa	Diagnóstico	Terapêutica Adequada
17

<p>Manifestação localizada em pilar externo de Bloco próximo ao Centro de Ciências Exatas e da Natureza (CCEN)</p>	<p>Desplacamento de concreto e corrosão de armadura</p>	<p>1) Insuficiência de cobrimento da armadura (21,4mm) 2) Concreto aparentemente de baixa qualidade (porosidade)</p>	<p>Corrosão de Armaduras</p>	<p>1) Remover cuidadosamente o concreto afetado e os produtos da corrosão 2) Reconstituir a seção original da armadura 3) Na presença de agentes agressivos, efetuar a correção com primer que acarretará na proteção da armadura 4) Reforçar o componente estrutural aumentando as dimensões originais através de reforço 5) Aplicar revestimento de proteção</p>

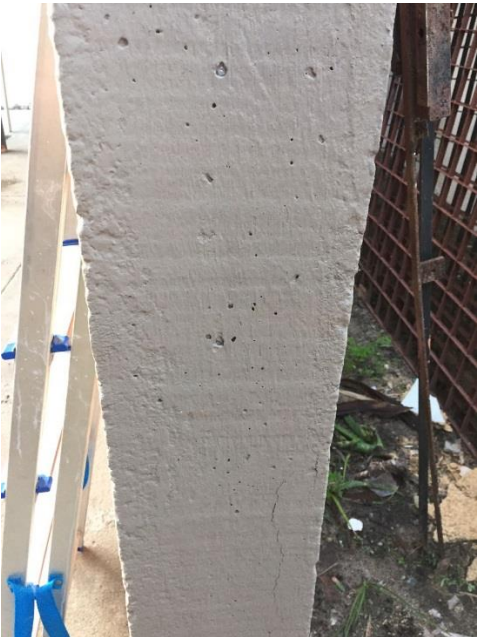
Item	Problema Patológico	Descrição por inspeção visual	Manifestações detectadas	Possível Causa	Diagnóstico	Terapêutica Adequada
18

Manifestação em pilar no Bloco de Mecânica	Fissura (1,4mm) na direção da armadura principal	Qualidade do Concreto (elevada porosidade)	Corrosão de armaduras	<ol style="list-style-type: none"> 1) Remover cuidadosamente o concreto afetado e os produtos da corrosão 2) Reconstituir a seção original da armadura 3) Recuperar o componente estrutural, mantendo suas dimensões, através de argamassas poliméricas base cimento ou base epóxi ou base poliéster 4) Aplicar revestimento de proteção

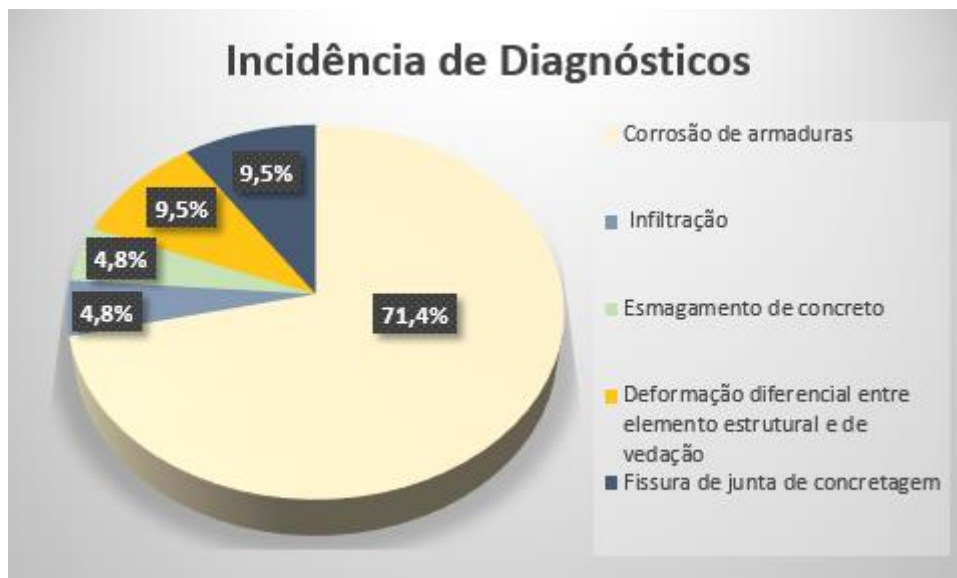
Figura 15 - Incidência de Diagnósticos
