UNIVERSIDADE FEDERAL DA PARAÍBA
CENTRO DE TECNOLOGIA
DEPARTAMENTO DE ENGENHARIA CIVIL E AMBIENTAL

DIAGNÓSTICO DO ABASTECIMENTO DE ÁGUA E ESGOTAMENTO SANITÁRIO
DO MUNICÍPIO DE MANAÍRA-PB

Trabalho de Conclusão de Curso (TCC),
apresentado à Coordenação do Curso de
Engenharia Civil como requisito parcial para
obtenção do título de Bacharel em Engenharia
Civil.

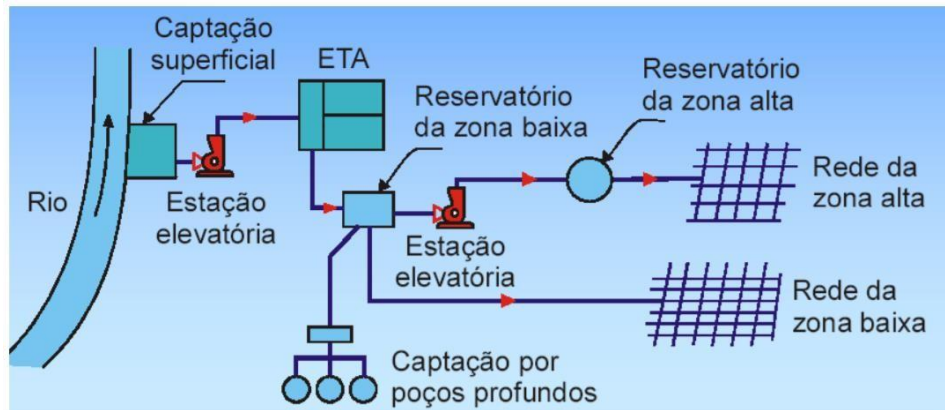
Figura 1 – Modelo de um SAA

A figura 1 apresenta um exemplo de sistema de abastecimento de água.

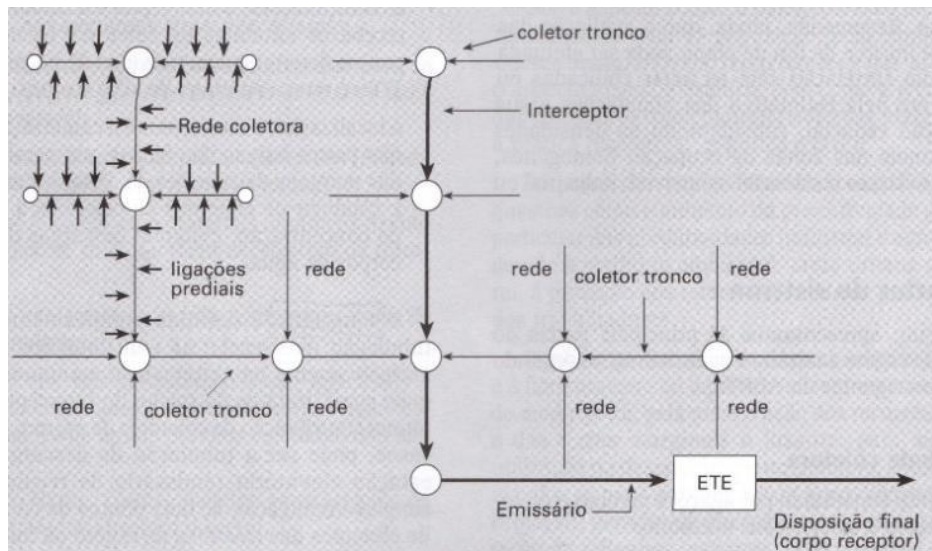
Figura 2 – Modelo de um SES

Nuvolari (2003) exemplifica um sistema (figura 2) e define suas unidades da seguinte forma:

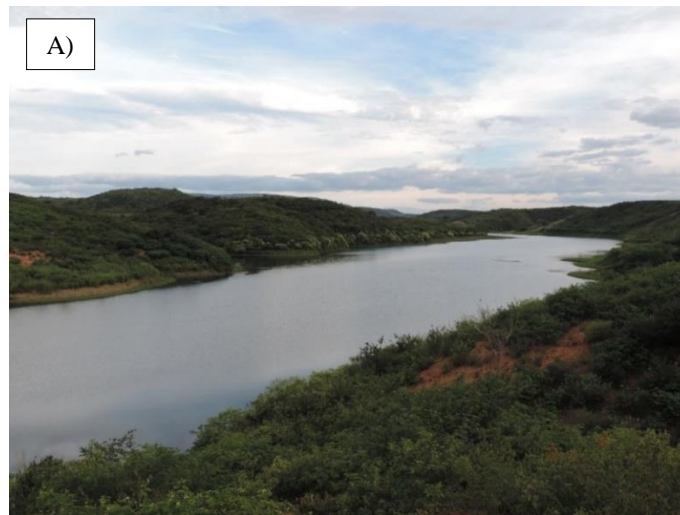
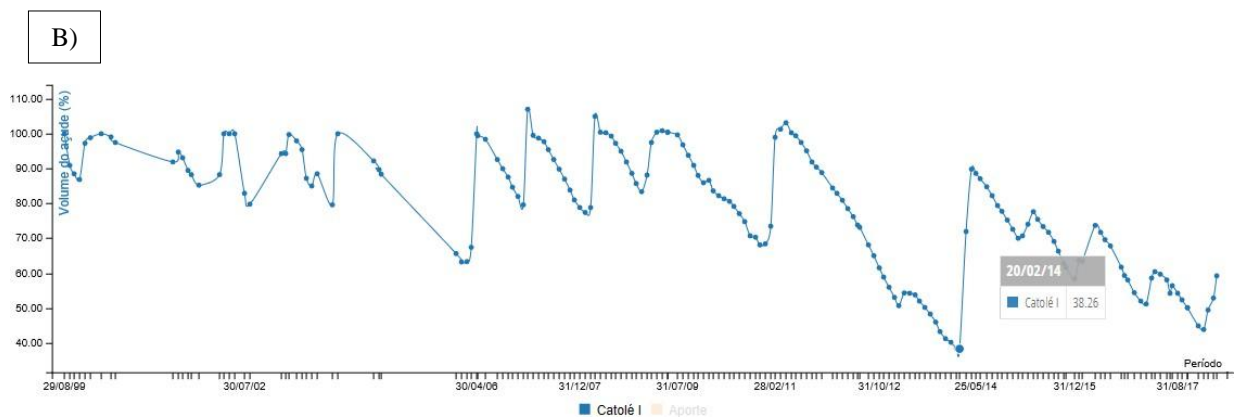
Figura 8 – Manancial de Manaíra-PB: (a) açude Catolé I (b) histórico de volumes

De acordo com a Agência Executiva de Gestão das Águas do Estado da Paraíba (AESA), o manancial do município de Manaíra, apresentado na Figura 8, possui capacidade máxima para 10.500.000 m³, e em sua última medição (abril de 2018) disponibiliza 59,22% deste valor, ou seja, 6.217.695 m³.

Nos últimos 20 anos, a média aritmética do volume do açude ficou em torno de 78,63% de sua capacidade, o pior nível foi 38,26% em fevereiro de 2014. Também observa-se que o volume morto nunca foi atingido. Além disso, o plano diretor da bacia em que o Catolé I está inserido (ANA, 2016) apresenta um balanço hídrico que indica que a demanda outorgada do respectivo açude equivale a 30% da sua capacidade de oferta, com uma garantia de 99%, conforme Anexo A. Esses fatos comprovam que o açude tem potencial para continuar sendo o manancial do SAA do município de Manaíra por muito tempo.

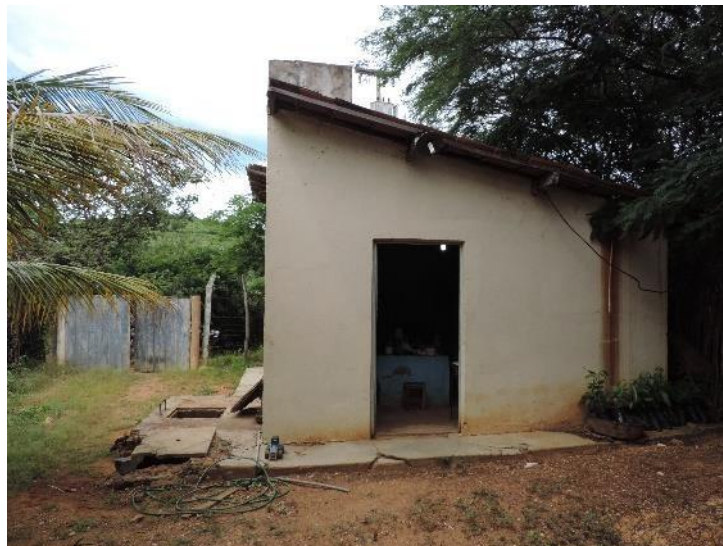
Figura 9 – EEAB do SAA do município de Manaíra

As condições estruturais da elevatória (figura 9) estão boas, mas o sistema não é automatizado e necessitaria de um operador 24 horas, o que não acontece. Além disso, o recalque é feito mediante o emprego de uma bomba submersa de modelo antigo que quebra com uma frequência indesejada, afetando a população. A CAGEPA informou que está em processo de aquisição de um modelo novo que supere os 185 mca de recalque com uma vazão de 55 m³/s.

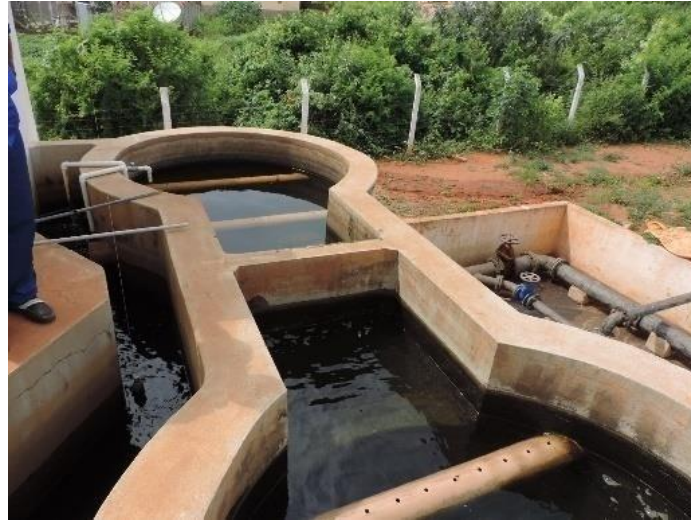
Figura 11 – Filtros russos da ETA do município de Manaíra

Além disso, constatou-se que o tratamento presente ainda é o mesmo projetado em 1984, ou seja, o modelo convencional proposto em 2005 não foi implementado. Em consulta à CAGEPA, descobriu-se um contrato de 2014 com uma empresa terceirizada para construir a nova ETA, mas que foi cancelado por conta de recursos suspensos da FUNASA. Apesar de manutenções, os filtros russos existentes já podem ser considerados de baixa eficiência (Figura 11).

Pode-se concluir que o tratamento atual é ultrapassado e deficiente. Segundo a prestadora de serviços, a situação permanece inalterada porque as análises da água indicam um bom nível de potabilidade na maior parte do ano, conforme atestado no Anexo A. Entretanto, em épocas de chuva, os parâmetros de cor e turbidez costumam exceder os valores permitidos, o que deveria justificar uma urgência em solucionar o problema.

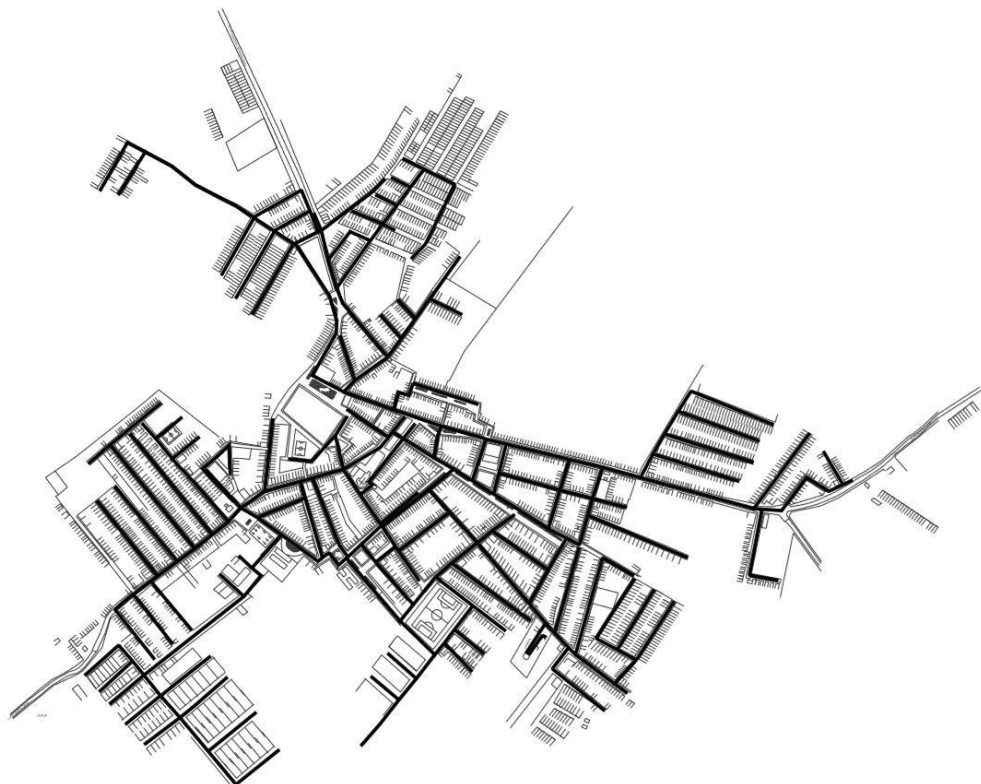
Figura 14 – Rede de distribuição de água do município de Manaíra

A rede de distribuição da figura a seguir foi dimensionada pelo método do seccionamento fictício para a vazão do dia e da hora de maior consumo, no horizonte do projeto. É composta por tubos de PVC, tipos PBA e DEFoFo, nos diâmetros nominais de 50, 75, 100, 150 e 200 mm.

Percebe-se que a rede convencional cadastrada não abrange todas as ruas da área urbana. Na verdade, elas são abastecidas por tubulações de 25 mm, localmente conhecidas como “pés de galinha”. Existe um projeto da CAGEPA para substituí-las.

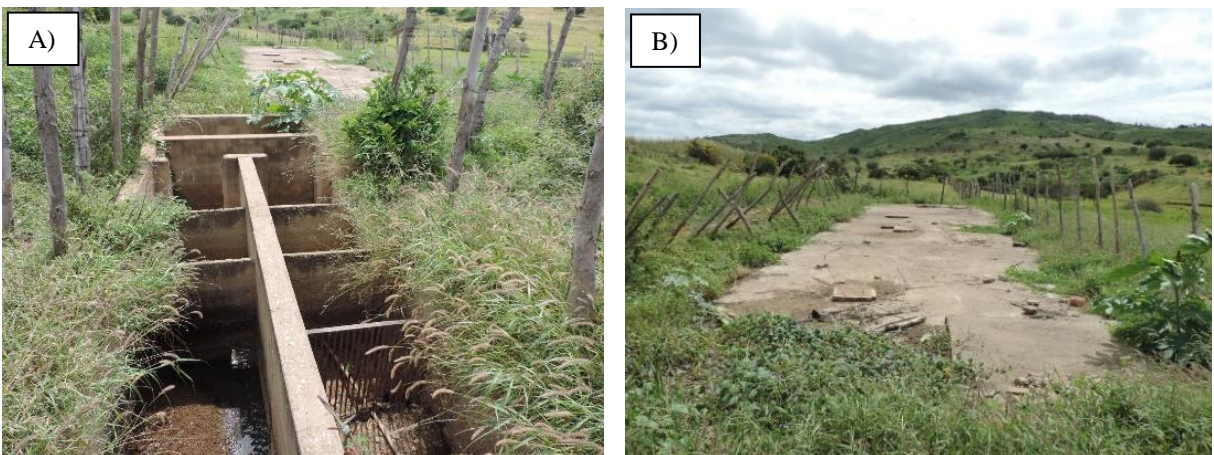
Figura 18 – ETE 2 de Manaíra-PB: (a) caixa de areia (b) fossa séptica e filtro

A ETE 2, no norte da cidade, encontra-se instalada em um lugar privativo, de forma que o acesso só foi possível após autorização do dono do terreno. O mesmo informou que não há acompanhamento regular do prestador de serviço no local, a não ser em casos extremos. Em 2017, por exemplo, ele diz ter acionado a prefeitura pois houve um entupimento na ETE que resultou em canos estourados à montante.

Através das imagens da Figura 18, nota-se que o tratamento concebido para ser do tipo secundário, atualmente encontra-se fora dessa classificação: o gradeamento está presente em apenas um lado da caixa de areia; a fossa tem buracos e fissuras, tanto na parte superior como na parede da saída.

Pode-se constatar que o sistema funciona somente como um tratamento preliminar, embora já falho. A poucos metros de distância está o corpo receptor desse esgoto, o riacho Constantino.

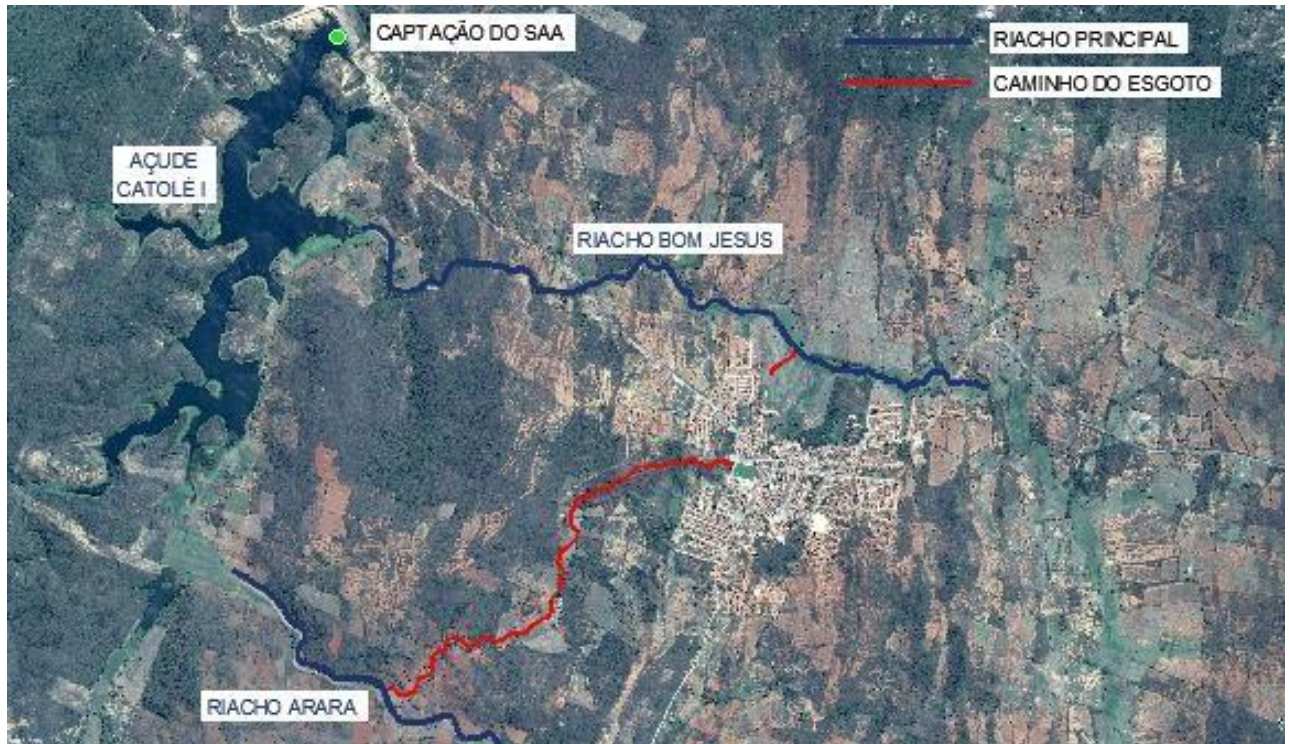
Figura 21 – Caminho do esgoto até o manancial do município de Manaíra

Todo o esgoto coletado da zona urbana se direciona para o próprio manancial do município, o açude Catolé I, através dos riachos Arara e Constantino ou lençóis freáticos.
