Departamento de Engenharia Civil e Ambiental

**ANÁLISE DE DEFEITOS EM PAVIMENTOS FLEXÍVEIS DA CIDADE DE JOÃO
PESSOA POR MEIO DE IMAGENS COLETADAS PELO *GOOGLE EARTH***

Trabalho de Conclusão de Curso apresentado em plataforma online ao curso de Engenharia Civil, Departamento de Engenharia Civil e Ambiental, da Universidade Federal da Paraíba, como parte dos requisitos necessários à conclusão do curso de Engenharia Civil.

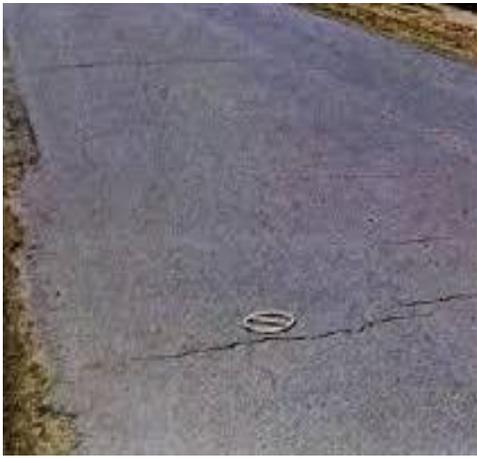
Nome	Definição	Causas	Imagens
Trinca transversal	Trinca isolada que apresenta direção predominantemente ortogonal ao eixo da via. Quando apresentar extensão de até 100 cm é denominada de trinca transversal curta e quando superior a 100 é denominada longa (DNIT, 2005).	Dentre outros fatores que podem provocar as trincas transversais, estão a alta variação de temperatura, envelhecimento do asfalto e a propagação de trincas presentes nas camadas inferiores, principalmente em bases cimentadas ou em juntas de revestimento rígido (DNIT, 2005).

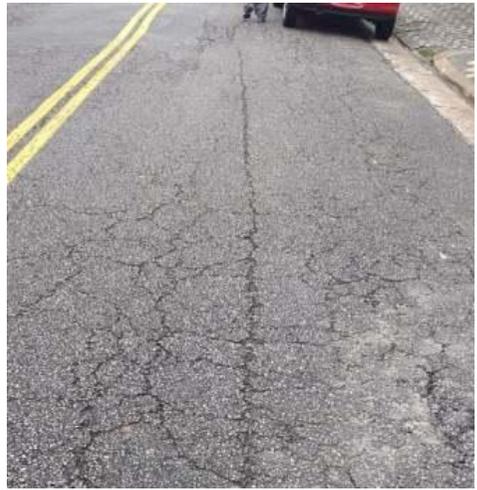
Trinca longitudinal	São trincas isoladas que aparecem paralelas ao eixo da rodovia. Quando apresentar extensão de até 100 cm é denominada de trinca longitudinal curta e quando superior a 100 é denominada longa (DNIT, 2005).	O DNIT (2005) mostra que os fatores que ocasionam esses defeitos não estão relacionados apenas com as tensões geradas pelos veículos, mas também, com a infiltração de água no revestimento.

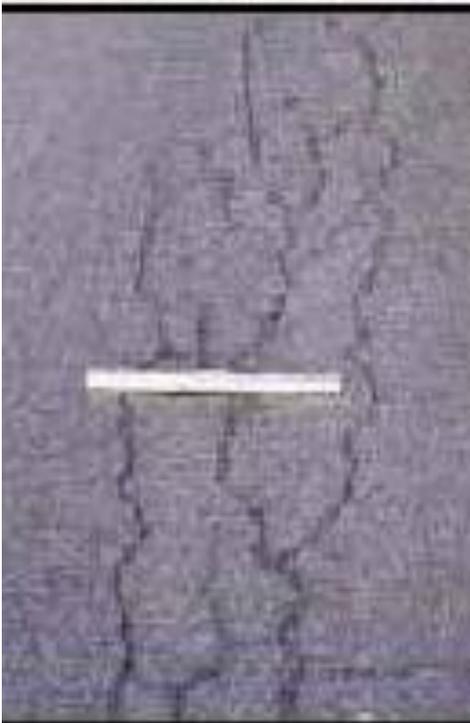
Trinca de bordo	<p>De acordo com DNIT (2005), é um defeito isolado caracterizado por uma trinca longitudinal ou por uma área trincada acompanhada por desintegração ou erosão no decorrer da borda da pista ou no acostamento. Na maioria dos casos, a trinca de bordo se encontra separada de no máximo 60 cm da margem do pavimento ou da região divisória em que o pavimento foi alargado.</p>	<p>As principais causas estão relacionadas diretamente com a construção defeituosa entre a união da pista com o acostamento, diferença de rigidez entre os materiais utilizados no acostamento, alargamento e pavimento existente, falta de compactação e, ainda, a falta ou insuficiência de drenagem (DNIT, 2005).</p>

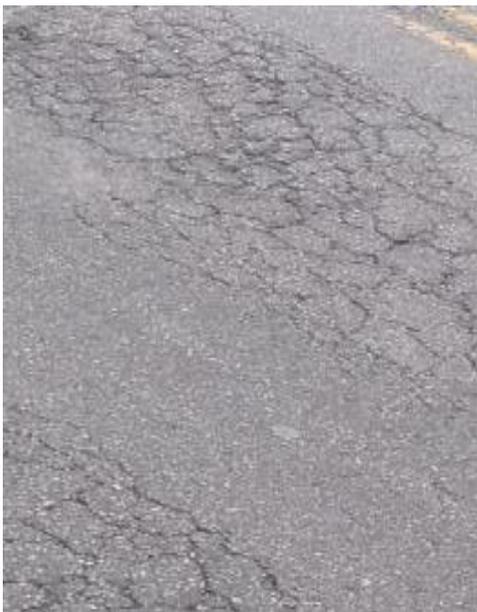
<p>Trinca por reflexão</p>	<p>Segundo DNIT (2006b), as trincas por reflexão ocorrem quando existem trincas nas camadas inferiores que se alastram em direção ao revestimento e o mesmo padrão que o defeito apresenta nas camadas inferiores é mantido em sua reflexão na superfície, sendo capaz de se manifestar em formato de trinca longitudinal.</p>	<p>A ação do tráfego próximo a uma trinca existente é um fator determinante para o desenvolvimento desse defeito, dependendo das tensões aplicadas, a propagação de uma trinca por reflexão pode variar em uma velocidade entre 20 mm e 50 mm por ano, tendo assim, a redução da vida do revestimento de forma significativa (DNIT, 2005).</p>

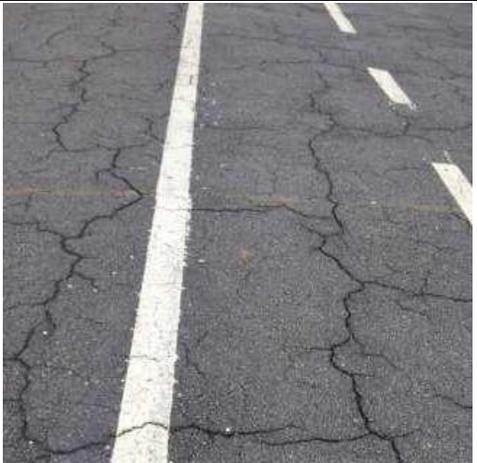
<p>Trinca em blocos</p>	<p>Conforme DNIT (2005), a trinca em bloco é um problema que tem forma definida de blocos compostos, composto por inúmeras trincas interligadas, e com lados retangulares, podendo apresentar erosões graves nas bordas.</p>	<p>A principal causa desses problemas é a alta variação de temperatura e a ligação entre trincas longitudinais e transversais. A presença desse defeito evidencia que o ligante asfáltico não manteve sua característica elástica (DNIT, 2005).</p>

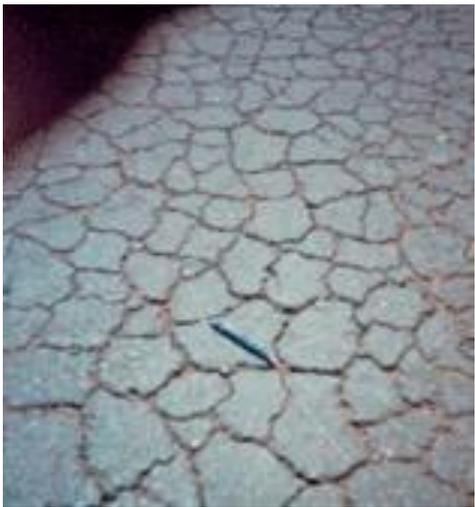
<p>Trinca couro de jacaré</p>	<p>É um defeito que aparece no pavimento por meio de trincas interligadas, sem apresentar direções definidas, e o formato é bastante parecido com um couro de jacaré ou crocodilo, dependendo da severidade, existirá erosão nas extremidades (DNIT, 2005).</p>	<p>Tais defeitos revelam-se no pavimento devido à fadiga do revestimento asfáltico, ocasionada por carregamentos sucessivos. Sendo um defeito que pode ser gerada em qualquer ponto do revestimento, no entanto, apresenta-se em pontos com maiores tensões (DNIT, 2006b).</p>

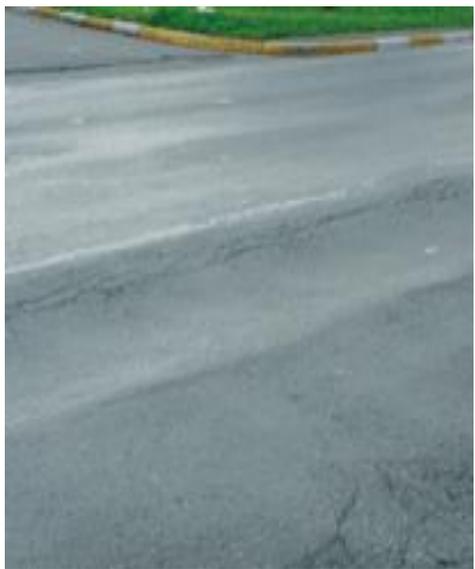
<p>Afundamento de trilha de roda</p>	<p>De acordo com DNIT (2005), o afundamento de trilha de roda pode ser de dois tipos: afundamento por consolidação, que pode ser um abatimento na trilha de roda, menos perceptível do que o afundamento plástico.</p>	<p>Os principais motivos para que esse problema ocorra são a compactação insuficiente de alguma camada do pavimento, mistura asfáltica inadequada e enfraquecimento de uma ou mais camadas por causa da infiltração de água. O outro tipo, denomina-se afundamento plástico que apresenta uma depressão formada na trilha (DNIT, 2005).</p>

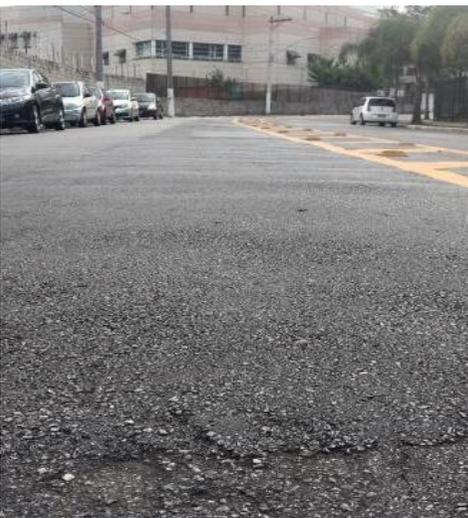
<p>Corrugação</p>	<p>É uma deformação caracterizada por ondulações ou corrugações transversais na superfície do pavimento DNIT (2005).</p>	<p>Para o DNIT (2005) as principais causas desse problema são a instabilidade da mistura betuminosa, instabilidade da base, excesso de umidade nas camadas inferiores, contaminação e retenção de água na mistura asfáltica.</p>

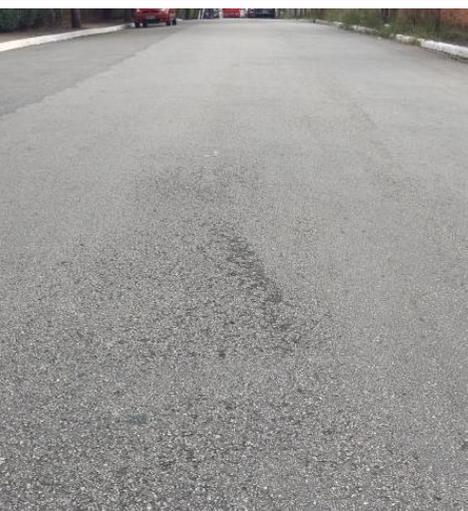
<p>Desgaste</p>	<p>Efeito do arrancamento progressivo do agregado do pavimento, caracterizado por aspereza superficial do revestimento e provocado por esforços tangenciais causados pelo tráfego (DNIT, 2005).</p>	<p>Dentre outras causas, o desgaste ocorre pela diminuição da ligação e perda da adesividade entre o agregado e o ligante, execução da obra em condições climáticas inadequadas, presença de água no interior do revestimento e, ainda, falhas com o manuseio do ligante asfáltico nos serviços por penetração (DNIT, 2005).</p>

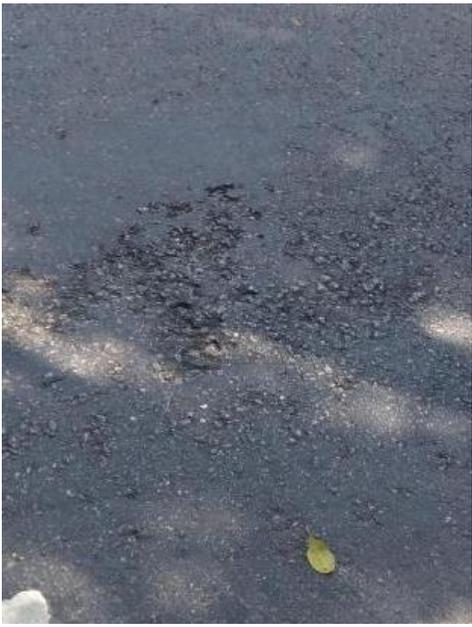
<p>Exsudação</p>	<p>É um defeito em que a película ou filme de material betuminoso amplia-se na superfície do pavimento, sendo gerada por causa do deslocamento do ligante através do revestimento, formando manchas de diferentes dimensões (DNIT, 2005).</p>	<p>Tal movimentação do ligante pode ser ocasionada pela dosagem inadequada da mistura asfáltica e temperatura do ligante asfalto acima da especificada. Não há local determinado para a ocorrência desse defeito, porém, constantemente, a exsudação se apresenta nas trilhas de rodas (DNIT, 2005).</p>

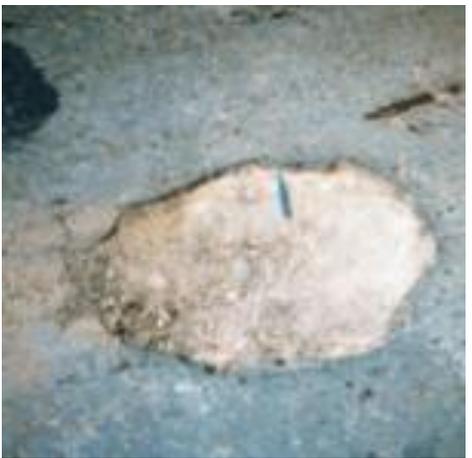
<p>Buraco ou Panela</p>	<p>É um problema que acontece de início no revestimento do pavimento, podendo haver variações em suas dimensões e ocasiona a entrada de água nas camadas subjacentes (DNIT, 2005).</p>	<p>As causas de buracos podem ser o trincamento por fadiga na fase final e pela desintegração fixada na superfície do pavimento, ou seja, no decorrer do tempo, as trincas se interligam, formando pequenas placas sem vínculo e com bordas erodidas (DNIT, 2005).</p>

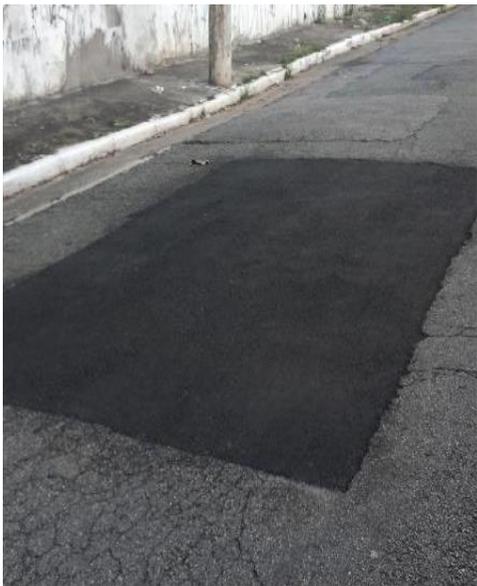
<p>Remendo</p>	<p>Segundo DNIT (2005), é a correção do defeito no pavimento em um ponto localizado, tendo por objetivo a substituição de alguma irregularidade. Visto que, a área que apresenta o defeito deve ser substituída por material igual ou similar, apresentando-se em formato retangular.</p>	<p>Dependendo da profundidade atingida pelo remendo, este pode ser classificado em remendo superficial e profundo. O primeiro é quando houver apenas correção do revestimento e o segundo aquele que há substituição do revestimento e, eventualmente, de uma ou mais camadas inferiores do pavimento (DNIT, 2005).</p>

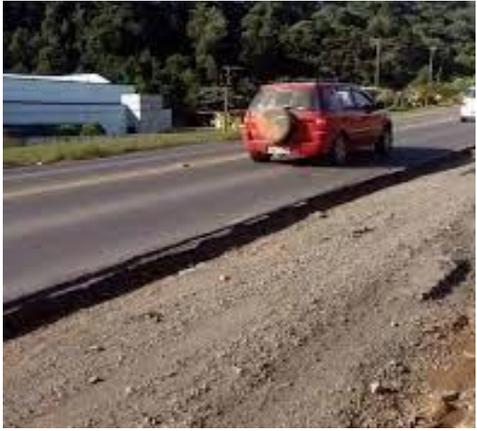
<p>Desnível entre a pista e o acostamento</p>	<p>É um defeito fácil de ser verificada, porque apresenta um desnível entre pista e acostamento, que aumenta na medida em que se alteram as condições do acostamento (DNIT, 2005).</p>	<p>As principais causas são o recalque do acostamento, perda de finos do acostamento, erros na execução e, também, problemas na execução de recapeamentos (DNIT, 2005).</p>

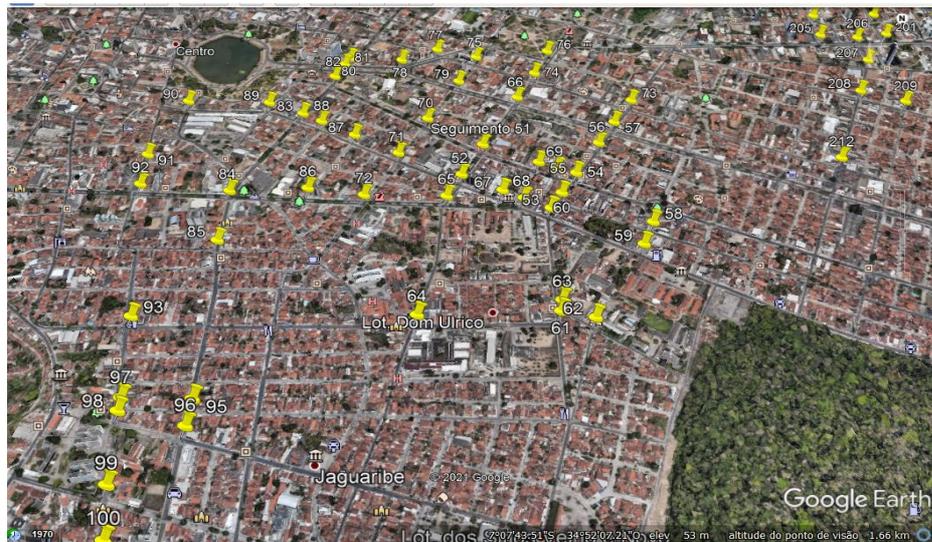
Figura 3: Imagem da Zona Norte

A renda média domiciliar nesta área, segundo o IBGE, fica em torno de 2 salários mínimos e esse fator contribui bastante para que as pessoas utilizem principalmente o transporte público como forma de locomoção. As seções analisadas na zona norte estão identificadas na figura 3.

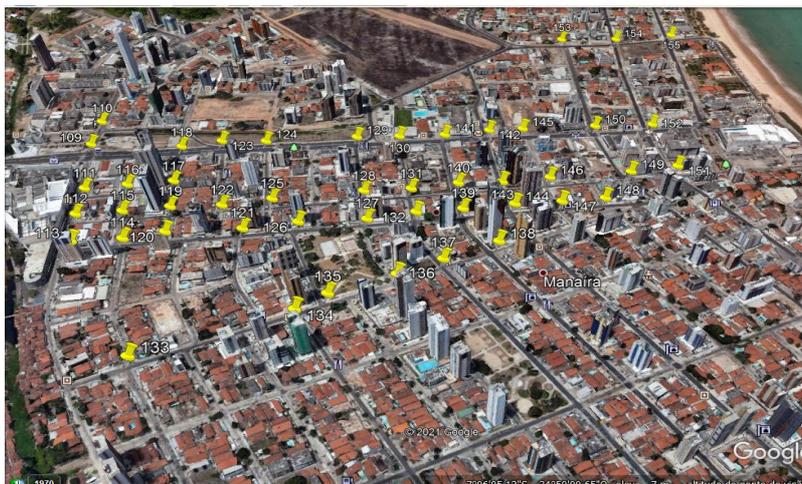
Figura 4: imagem zona Leste

Já a zona Leste é composta principalmente pelos bairros Bessa com uma população de 13.096 habitantes, Castelo branco com 11.642 habitantes e Cabo Branco possuindo uma população de 7.906 moradores. Nesta parte da cidade, conforme o IBGE, encontram-se as maiores rendas domiciliares, com mais de 5 salários mínimos. Além disso, o leste da cidade apresenta muitos dos pontos turísticos e tais fatores juntos contribuem na conservação dos pavimentos dessa área, pois os automóveis causam menos danos e os governantes priorizam os cartões postais da cidade. As amostras analisadas da zona leste estão representadas na figura 4.

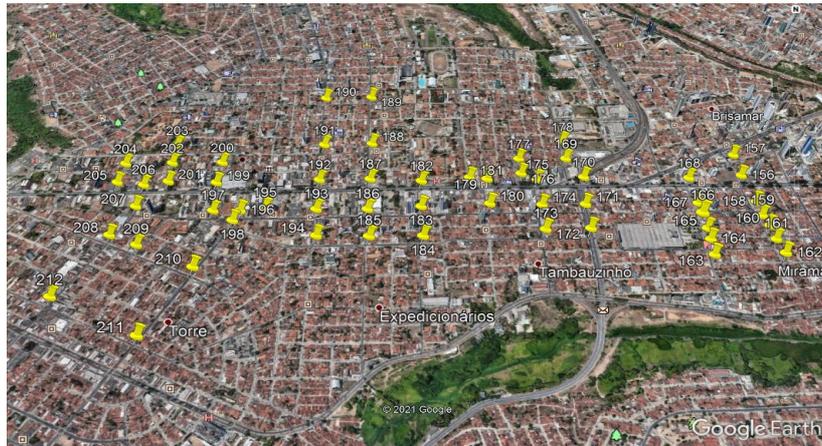
Figura 5: imagem da zona Oeste

De acordo com o IBGE (2011), nessa parte da cidade a renda domiciliar média fica em torno de um salário mínimo, e isso favorece bastante para que os moradores usem principalmente o ônibus e utilizem o automóvel somente em ocasiões necessárias. Dessa forma, a figura 5 representa as amostras coletadas para análise da zona oeste.

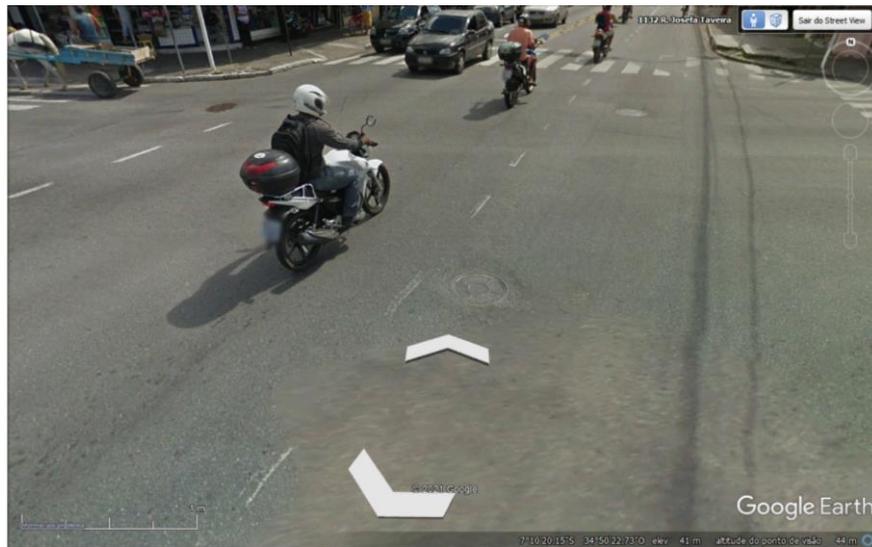
A seguir estão listadas algumas imagens de vias diferentes coletas para realizar as avaliações deste trabalho. Dessa forma, a figura 6 mostra uma via do tipo arterial coletada na zona Sul. Tal atribuição deu-se, principalmente, porque a imagem coletada apresentou interseções em nível, controle por semáforos e possibilita o acesso a vias secundárias, ou seja, é uma via do tipo arterial.

Figura 6: Via arterial da zona Sul de João Pessoa.

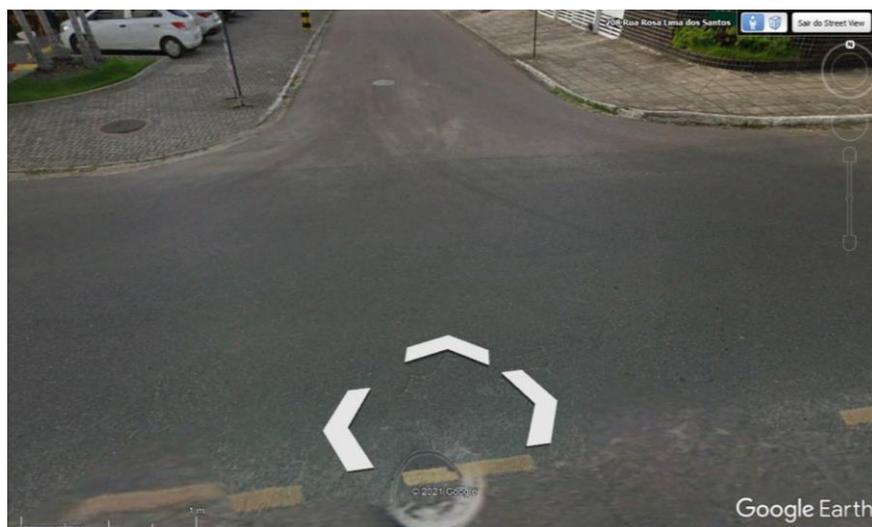
Outrossim, destaca-se a figura 7 em que analisando a imagem capturada das amostras da zona Oeste, percebeu-se que a mesma não apresentava semáforos e era destinada principalmente ao acesso de áreas restritas, assim pode-se classificá-la como via local.

Figura 7: Via local da zona Sul de João Pessoa.

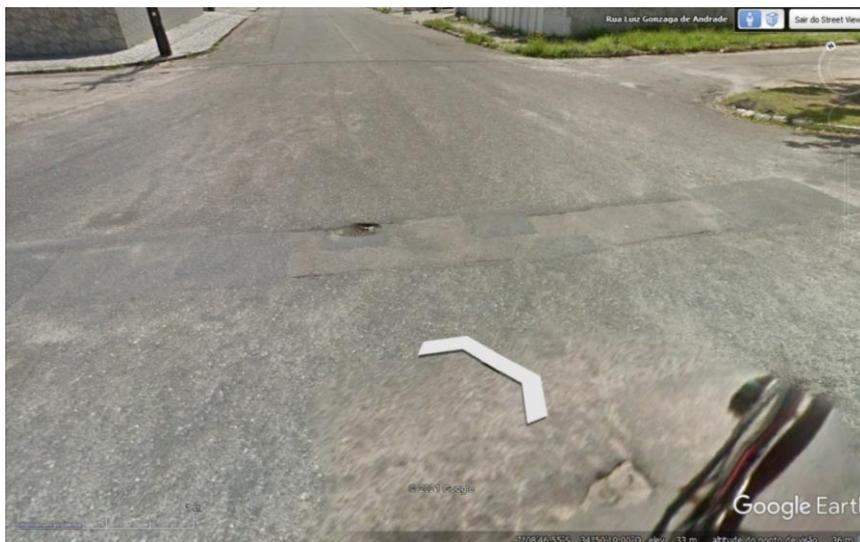
A figura 8, por sua vez, foi capturada na Zona Norte, e ao analisar a imagem captura, verificou-se que a mesma tinha como função coletar e distribuir o trânsito da Zona Norte em vias arteriais, o que possibilitou classificá-la em via coletora.

Figura 8: Via coletora da zona Norte de João Pessoa.

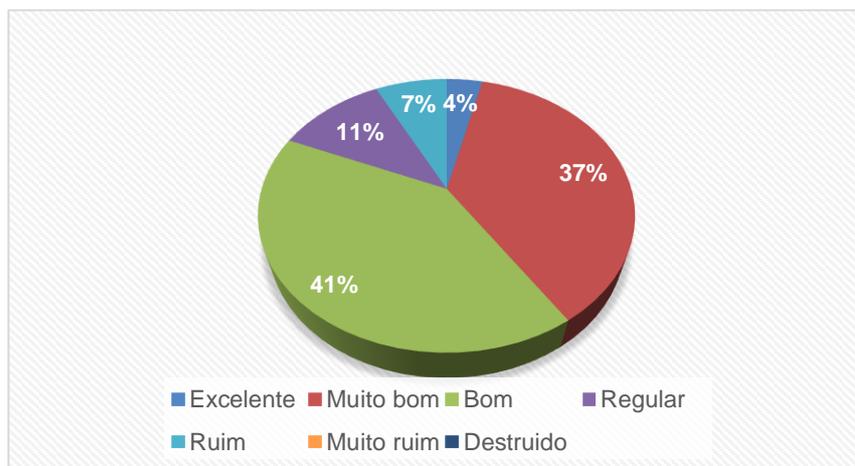
Figura 9: Condição do pavimento das vias coletoras das amostras da Zona Sul.

Na zona Sul, as vias coletoras apresentaram uma grande concentração de amostras em estado bom, com aproximadamente 41%, 37% muito bom, 11% regular, 7% ruim e 4% em estado excelente, sendo a única região a apresentar amostras nessas condições. Assim como as vias coletoras da zona Norte, as coletoras da zona Sul apresentaram boa condição de conservação dos pavimentos.

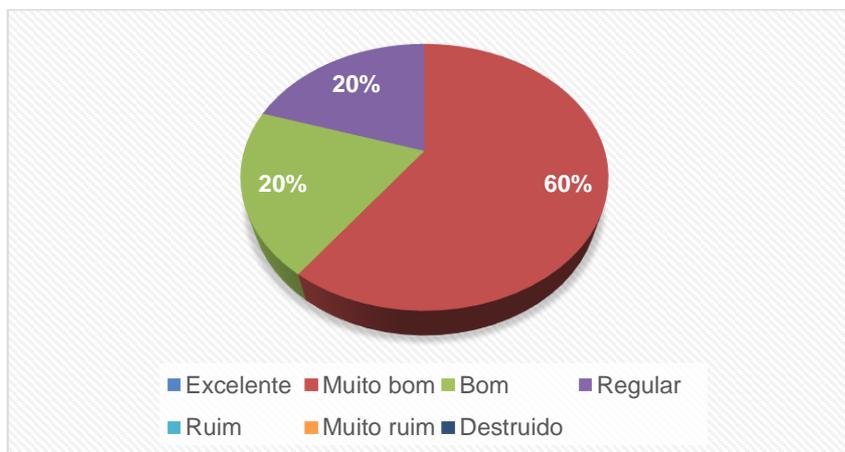
Figura 10: Condição do pavimento das vias arteriais das amostras da Zona Sul.

Já as vias arteriais surpreenderam por apresentar 60% das amostras em estado muito bom, visto que esse tipo de via é o mais exigido pelo trânsito e, conseqüentemente, deveria apresentar condições piores em relação às demais vias. Além disso, observou-se um equilíbrio entre os estados regular e bom, pois os dois apresentaram uma percentagem de 20%.

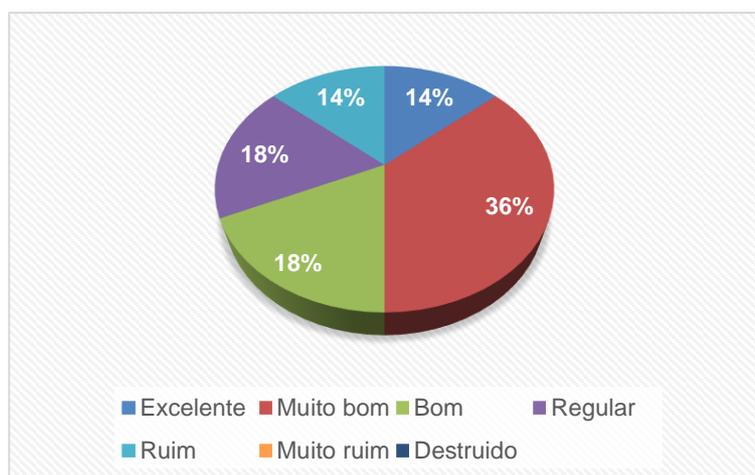
Figura 11: Condição do pavimento das vias locais das amostras da Zona Sul.

Nas locais do Sul da cidade, é notório que existe um certo equilíbrio entre os estados em que se encontram os pavimentos analisados, porém a uma sobreposição do estado muito bom em relação aos demais com 36% do total de amostras. As vias locais são o tipo menos exigido, entretanto, analisando os dados percebe-se que apresentaram condições piores que as vias arteriais, ou seja, as vias arteriais dessa

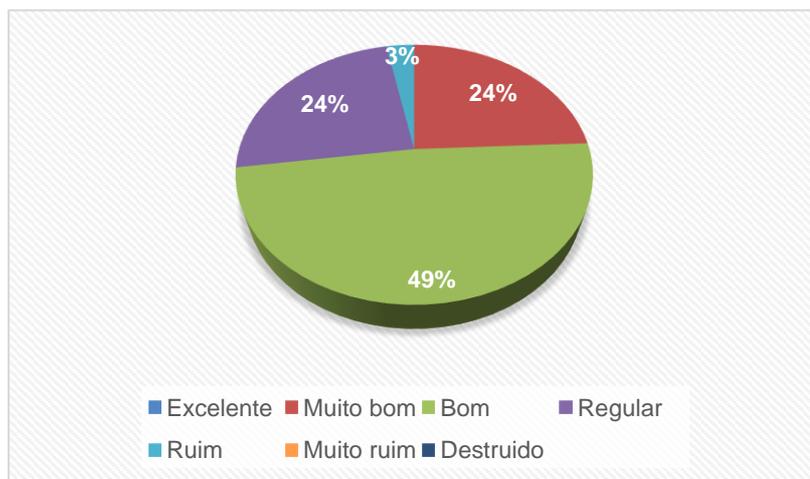
Figura 12: Condição do pavimento das vias coletoras das amostras da Zona Norte.

Por meio do gráfico acima, nota-se que as amostras colhidas no norte da cidade de João Pessoa, apresentaram cerca de 49% das vias coletoras em boas condições, 24% em estado muito bom, 24% em condição regular e apenas 3% em estado ruim. Com isso, é evidente que o poder público tem direcionado atenção a esta área pois mesmo sendo uma via que recebe grande fluxo de veículos, possui um resultado satisfatório.

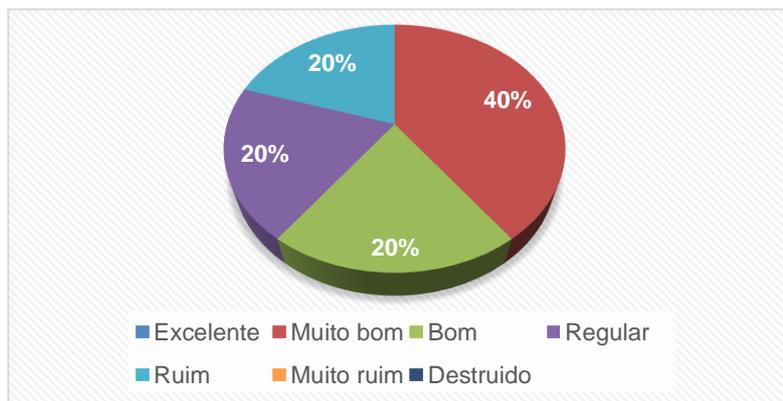
Figura 13: Condição do pavimento das vias arteriais das amostras da Zona Norte.

Para a figura 13, nota-se que nesse tipo de via, 40% das amostras encontram-se em estado muito bom, 20% bom, 20% regular e 20% ruim. Por ser uma via bastante exigida pelos transportes, os resultados apresentados mostraram que as autoridades governamentais e de trânsito tem dado mais atenção a esta parte da cidade, ou seja, está área possui pontos importantes para a cidade.

Nesta área fica evidente que os serviços preventivos, como rejuvenescimento e recapeamento são os tipos de serviços mais indicados para que esta zona apresente resultados melhores a um gasto menor para os governantes.

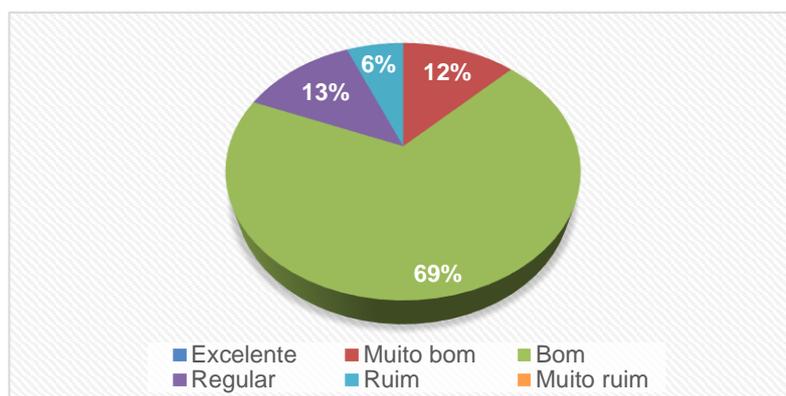
Figura 14: Condição do pavimento das vias locais das amostras da Zona Norte.

Por fim, as vias locais mostradas na figura 14 destacaram-se em relação às demais, visto que 69% das amostras possuem condição boa, 13% regular, 12% muito bom e 6% em estado ruim. Assim, como os serviços necessários para o estado bom requerem menos gastos, é importante que os pavimentos desse tipo de via sejam

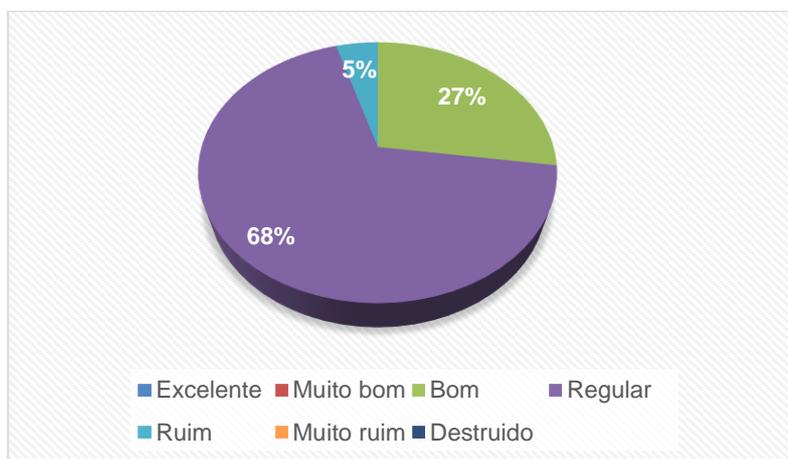
Figura 15: Condição do pavimento das vias coletoras das amostras da Zona Leste.

A figura 15 mostra com clareza a sobreposição do estado regular com relação aos demais, visto que o mesmo compõe 68% das vias coletoras dessa área da cidade, 27% em condição boa e somente 5% em estado ruim. Com isso, é necessário que os governantes direcionem mais atenção nesta parte, pois são altas a percentagem de amostras em estado regular e os serviços como manutenção preventiva que acontece quando os pavimentos se encontram nessa condição são apenas temporários e certamente iram evoluir para problemas maiores.

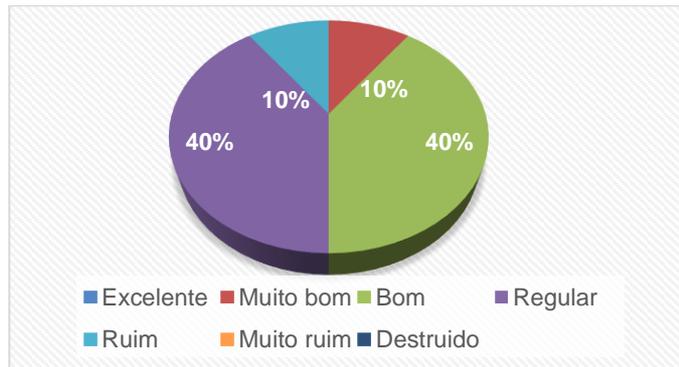
Figura 16: Condição do pavimento das vias arteriais das amostras da Zona Leste.

Nas arteriais, nota-se uma equiparidade entre os estados bom e regular, com 40% e o mesmo equilíbrio entre muito bom e ruim, com 10%. Com isso, é evidente a necessidade de serviços preventivos e principalmente corretivos, pois são indicados para situações mais severas e podem evoluir para problemas com custo maior para o poder público. Com isso, nota-se que essa parte da cidade precisa com urgência de atenção por parte da prefeitura para evitar que os pavimentos existentes nessa zona da cidade agravem ainda mais o seu estado e necessitem de mais investimento para que os pavimentos flexíveis ofereçam o conforto adequado para os usuários.

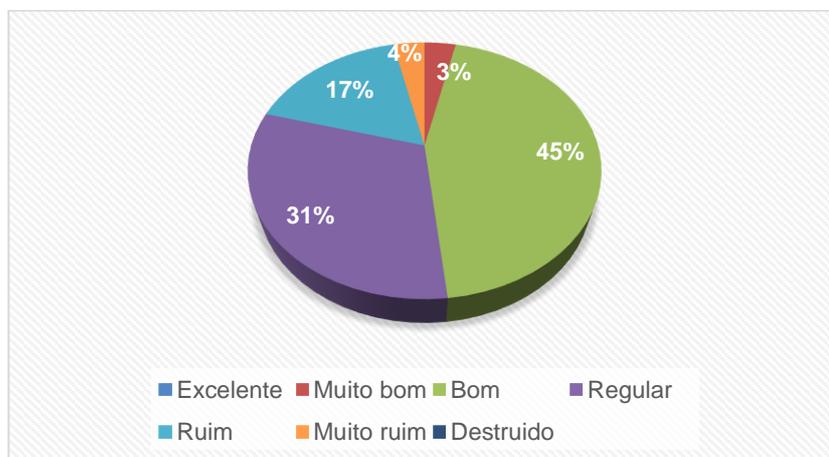
Figura 17: Condição do pavimento das vias coletoras das amostras da Zona Oeste.

As vias coletoras do Oeste da cidade apresentaram um resultado satisfatório, pois a maior parte encontra-se em estado bom, cerca de 45%, 31% regular, 17% ruim e um equilíbrio em percentagem entre os estados muito bom e muito ruim, com 3% para os dois, como pode se notas na figura mostrada.

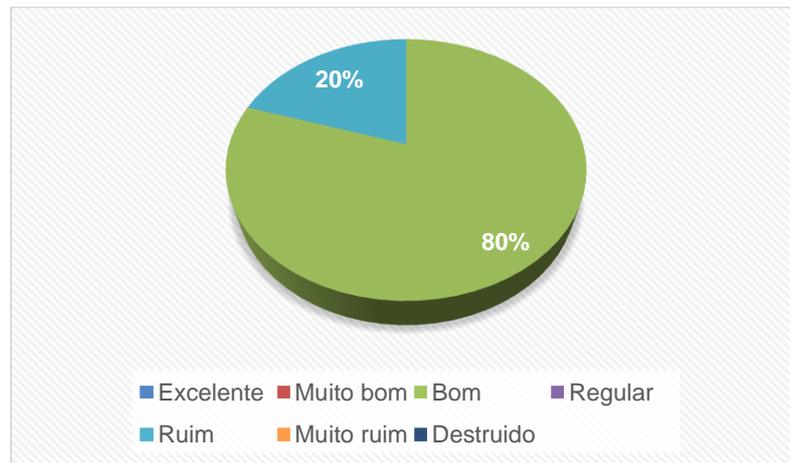
Figura 18: Condição do pavimento das vias arteriais das amostras da Zona Oeste.

Nas vias artérias desta zona foram encontrados apenas dois estados de classificação das amostras, com a grande maioria no estado bom, com 80% e ruim com apenas 20%. Dessa maneira, os serviços de manutenção corretiva que é indicada para pavimentos em estado bom, devem ser feitos o quanto antes para evitar que aumente os pavimentos em condição ruim, visto que requerem um gasto maior para que ofereçam conforto.

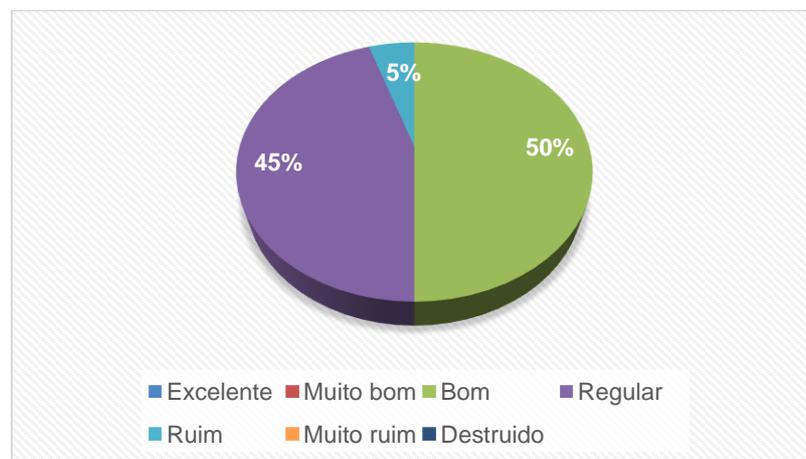
Figura 19: Condição do pavimento das vias locais das amostras da Zona Oeste.

Por último, as vias locais, com 50% em estado bom, o que era realmente previsto, pois essa modalidade de via é menos desgastada que as demais por conduzir os veículos a locais restritos. Além disso, possui 45% em condição regular e apenas 5% em condição ruim, necessitando de pouco investimento para que possam oferecer conforto aos usuários. Dessa forma, conclui-se que nessa zona as vias arteriais apresentaram melhores condições de conservação, o que é bastante surpreendente, pois essas vias são bastantes exigidas pelos transportes. Entretanto, tal diferença pode ser explicada pela presença de feiras e comércios existentes nessa área, contribuindo, assim, para movimentar a economia da cidade, o que justificaria investimentos em melhorias dos pavimentos pela prefeitura.

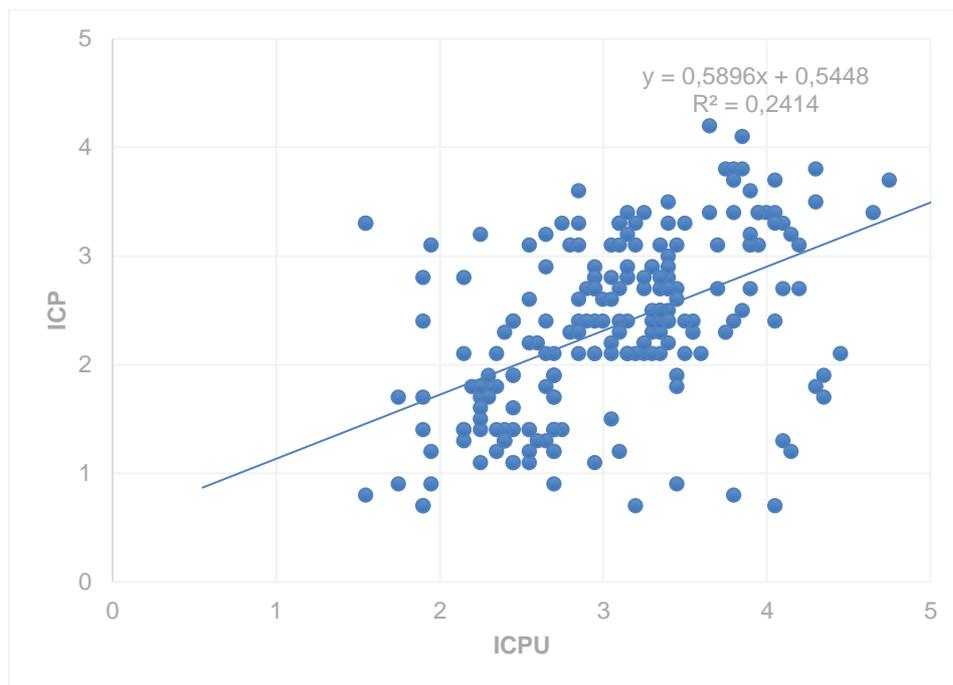
Para ter uma visão melhor com relação aos resultados, elaborou-se um gráfico que correlaciona o Índice de Condição do Pavimento Urbano proposto por Albuquerque (2017), com o Índice de Condição do Pavimento calculado com as alterações propostas por Zanchetta (2017), em que a nota correspondente a cada defeito é dividida entre severidade e extensão nas amostras coletadas da cidade de João Pessoa, como se pode observar na figura 20:

Figura 20: Correlação entre o ICPU e ICP.

A partir da figura 20 fica evidente que a avaliação objetiva feita por meio do ICP varia de forma diferente à avaliação feita com o ICPU, visto que os pontos que representam as notas ficaram a grande maioria afastados da reta de equivalência.
