UNIVERSIDADE FEDERAL DA PARAÍBA
CENTRO DE TECNOLOGIA
DEPARTAMENTO DE ENGENHARIA CIVIL E AMBIENTAL
CURSO DE ENGENHARIA CIVIL

**AVALIAÇÃO DE MANIFESTAÇÕES PATOLÓGICAS DEVIDO AO RECALQUE
DIFERENCIAL DE FUNDAÇÕES NO MUNICÍPIO DE JOÃO PESSOA**

Trabalho de Conclusão de Curso submetido à
Coordenação do Curso de Engenharia Civil da
Universidade Federal da Paraíba, como um dos
requisitos obrigatórios para obtenção do título
de Bacharel em Engenharia Civil.

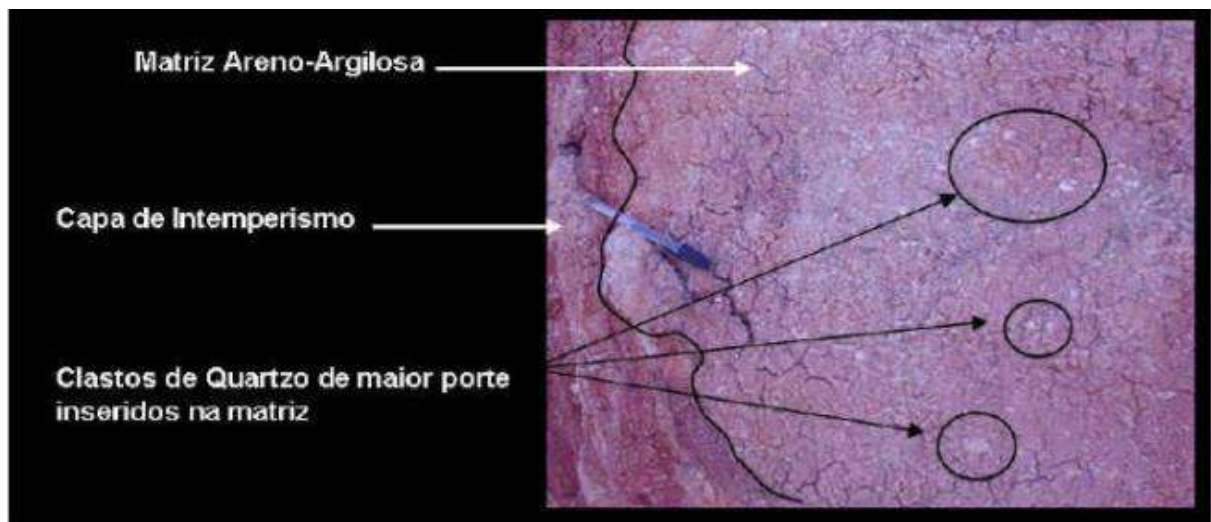
Figura 1 - Afloramento de fácies areno-argilosa da Formação Barreiras.

De acordo com Alheiros et al. (1989) a deposição dos sedimentos da Formação Barreiras se deu através de sistemas fluviais entrelaçados desenvolvidos sobre leques aluviais. A fácies de leques é constituída por conglomerados polimíticos de coloração creme-avermelhada, com seixos e grânulos subangulosos de quartzo e blocos de argila retrabalhada, em corpos tabulares e lenticulares de até um metro de espessura, intercalados com camada siltico-argilosa menos espessa, como representado na Figura 1 abaixo.

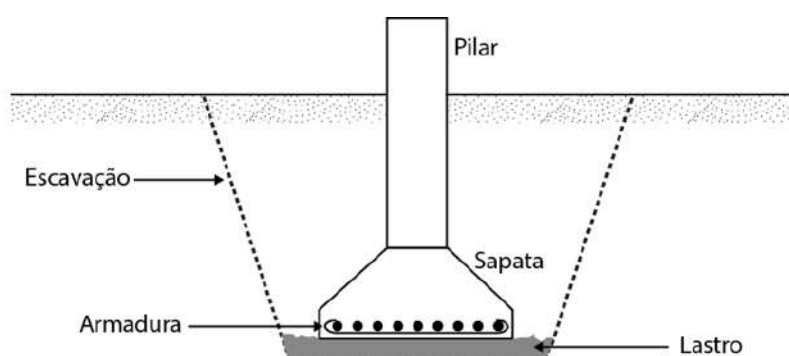
Figura 2 - Representação de uma sapata isolada.

A sapata isolada é a mais comum nas edificações, sendo aquela que transmite ao solo as ações de um único pilar (BASTOS, 2019) como ilustrado na Figura 2. As dimensões da sapata isolada são determinadas pelas cargas aplicadas e pela resistência do solo, de forma que as tensões no solo sejam no máximo iguais à sua tensão admissível (REBELLO, 2008).

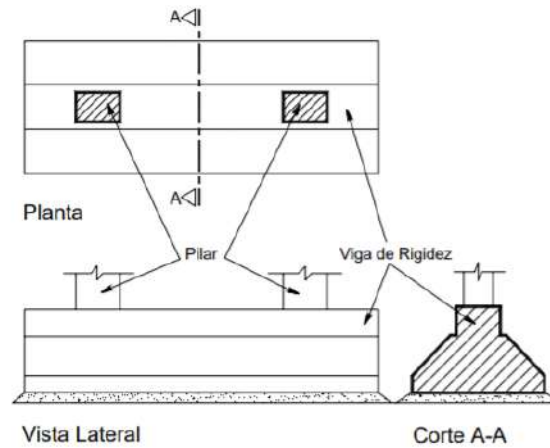
Figura 3 - Representação da sapata associada retangular.

Usualmente, as sapatas associadas são projetadas com viga de rigidez (enrijecimento), cujo eixo passa pelo centro de cada pilar (ALVA, 2007) como representado na Figura 3.

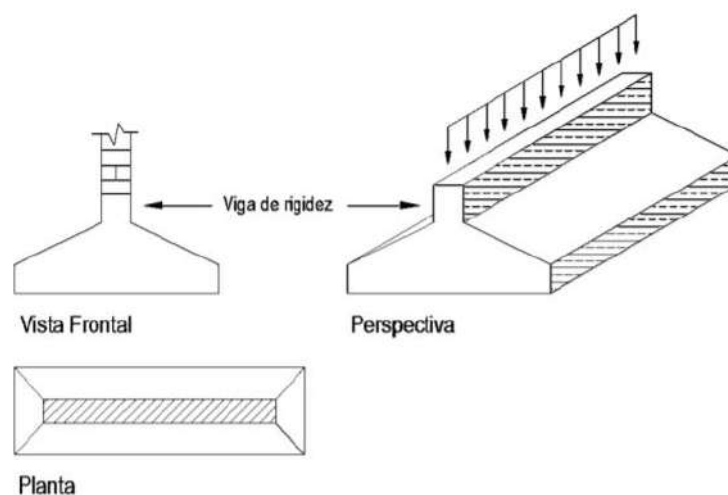
Figura 4 - Representação da sapata corrida.

A ABNT NBR 6122/2019 afirma que sapata corrida é aquela sujeita à ação de uma carga distribuída linearmente ou de três ou mais pilares ao longo de um mesmo alinhamento, desde que representem menos de 70% das cargas da estrutura. São empregadas para receber as ações verticais de paredes, muros, ou elementos alongados que transmitem carregamento uniformemente distribuído em uma direção (ALVA, 2007). Na Figura 4 encontra-se a representação da sapata corrida.

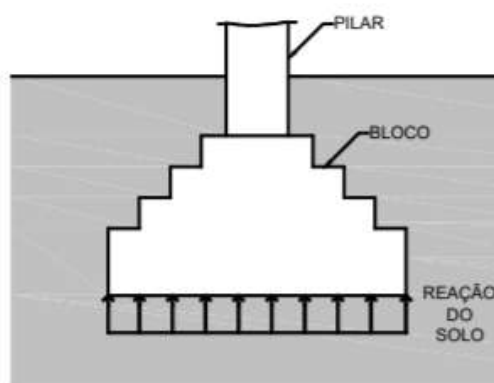
Figura 5 - Bloco de fundação superficial.

Para que as tensões de tração sejam resistidas pelo concreto, elas precisam ser baixas, de modo que a altura do bloco necessita ser relativamente grande, assim, o bloco trabalhará preponderantemente à compressão (BASTOS, 2019). Encontra-se na Figura 5 a representação do bloco de fundação superficial.

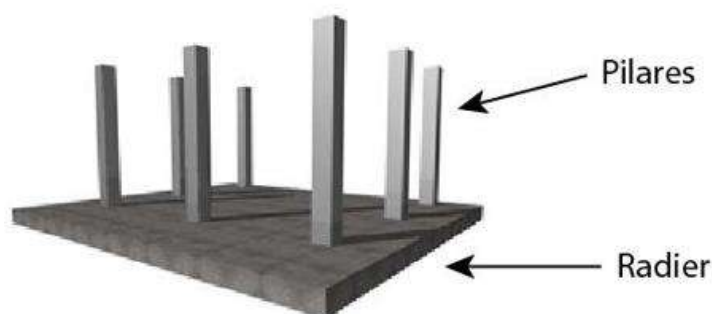
Figura 6 - Representação do radier.

Conforme Ribeiro (2010) o radier é empregado quando o solo tem baixa capacidade de carga; as áreas das sapatas se aproximam umas das outras; deseja-se uniformizar os recalques ou quando a área das sapatas for maior que a metade da área de construção. Na Figura 6 encontra-se a representação da fundação em radier.

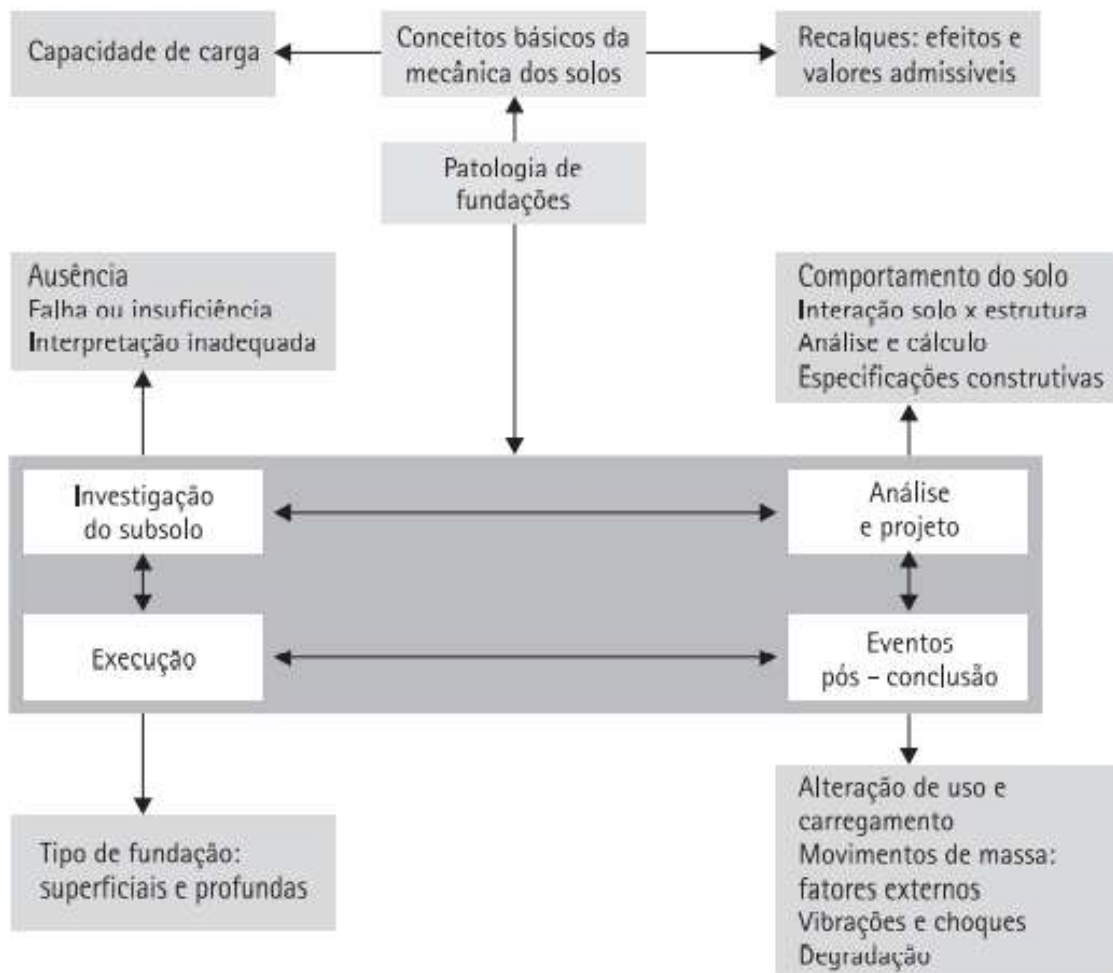
Figura 7 - Fluxograma das etapas de projeto e possíveis causas de patologias.

detalhamento e especificações construtivas, além de analisar os procedimentos construtivos dos diferentes tipos de fundações, tanto superficiais como profundas, bem como observar os eventos pós-conclusão, como alterações de uso e carregamentos, movimentos de massa por escavações e efeitos de choques e vibrações (MILITITSKY et al., 2015), como detalhado na Figura 7 abaixo.

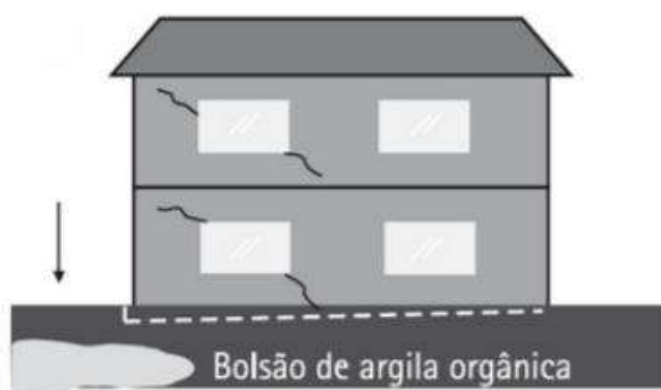
Figura 8 - Problema com a adoção de projeto com perfil de solo inadequado.

De acordo com Milititsky et al. (2015) existem problemas que tem origem na etapa de análise e projeto em decorrência do comportamento do solo, como a admissão de projeto com perfil de solo que não representa a realidade, adotando-se uma solução onde se desconsidera as características da extensão das camadas, ilustrado na Figura 8 abaixo, como também a admissão de projetos de fundações incongruentes com o comportamento do solo em casos especiais como fundações profundas ou diretas em solos colapsíveis sem os devidos cuidados necessários.

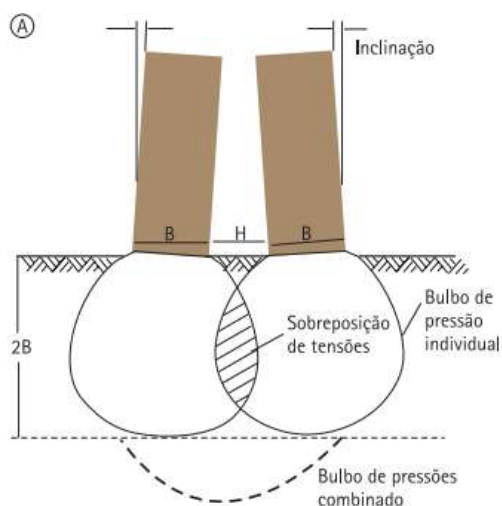
Figura 9 - Superposição de tensões.

Milititsky et al. (2015) ainda afirma que problemas envolvendo os mecanismos de interação solo-estrutura podem ser recorrentes quando há uma imprevisível sobreposição de esforços de fundações superficiais no solo não havendo avaliação adequada do seu efeito, ou seja, quando a análise da transferência de carga da fundação é realizada de forma isolada, como ilustrado na Figura 9.

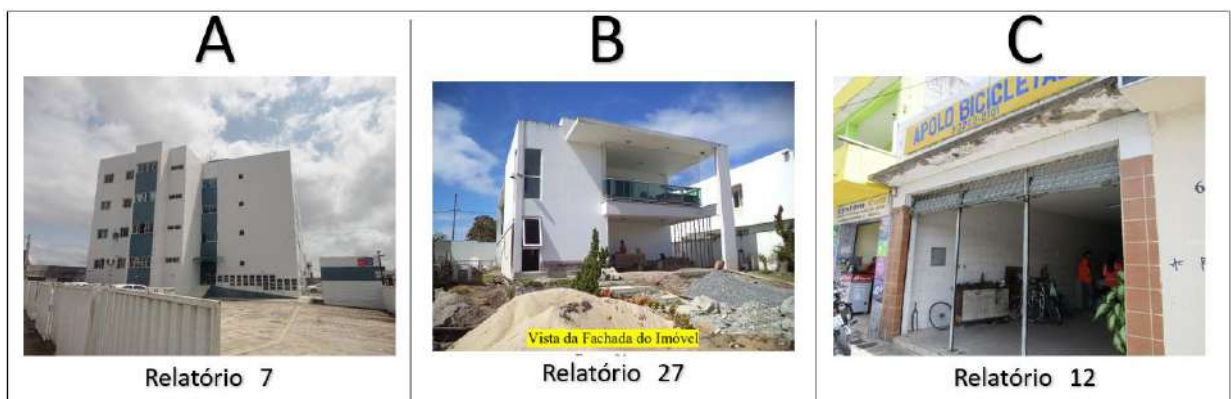
Figura 14 - Representação dos imóveis da amostra.

Na Figura 14 abaixo está a representação de um dos edifícios residenciais multifamiliar (A), de uma das residências unifamiliar (B) e do único estabelecimento comercial da amostra (C). Na Figura 15 encontra-se as manifestações patológicas presente no edifício multifamiliar (Relatório 7) que é composto por 2 blocos com 36 apartamentos ao total. Foram observadas anomalias como fissuras (abertura inferior à 0,5 mm), alguns sinais de vícios construtivos como trincas nos pisos cerâmicos, infiltração no teto possivelmente advindo de uma infiltração na fachada do prédio e recalque diferencial na calçada do edifício possivelmente decorrente da falta de compactação do solo.

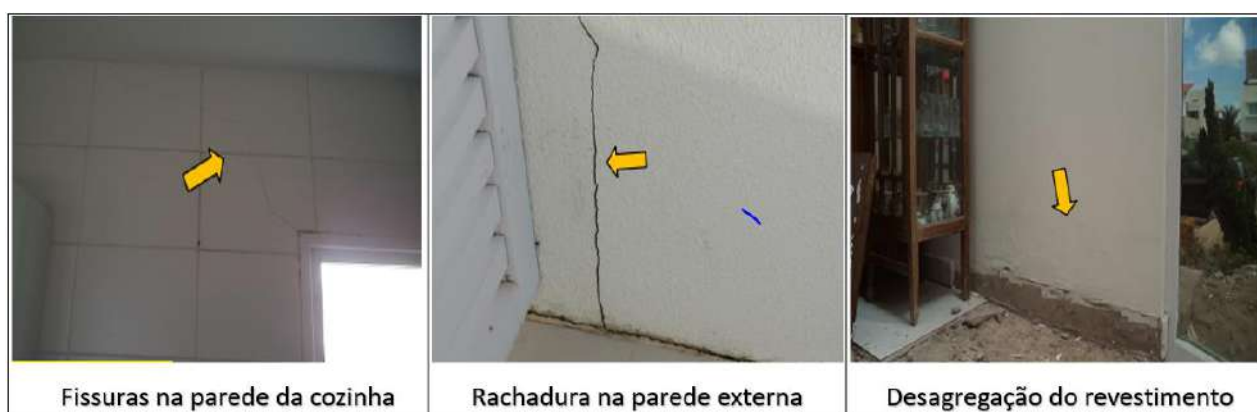
Figura 16 - Manifestações patológicas na residência unifamiliar (Relatório 27).

A Figura 16 apresenta as manifestações patológicas encontradas em uma das residências unifamiliar (Relatório 27). O imóvel possuía 311 m² de área edificada de alto padrão de construção, com dois pavimentos. As anomalias encontradas na residência foram fissuras verticais e horizontais (abertura inferior à 0,5mm) e rachaduras (abertura superior à 2,0mm) em diversos ambientes da moradia, como também nas paredes externas do fundo e das laterais, possivelmente ocasionados pelo recalque diferencial das fundações corridas, onde foi possível identificar que as fundações com pedra calcárea argamassada, apresentava vazios entre as pedras sem envolvimento completo com a argamassa (Figura 17), fatores que comprometeram a estabilidade das paredes e área de abrangência. A evolução poderia contribuir para sinistro de ruptura e possível desabamento.

Já os reparos urgentes, são os vícios que comprometem a habitabilidade do imóvel, como demonstra a Figura 29. A amostra do relatório 27 apresentou anomalias já representadas nas Figuras 16 e 17.

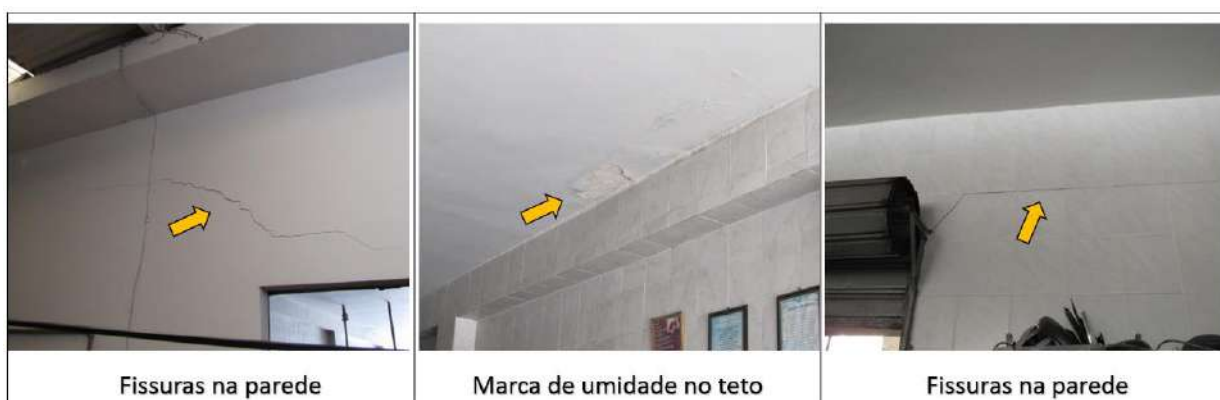
Figura 18 - Manifestações patológicas no estabelecimento comercial (Relatório 12).

A Figura 18 demonstra as anomalias do estabelecimento comercial, de pavimento em vão único que possui uma área de 125 m². Foi diagnosticado que a edificação apresentava fissuras nas paredes, possivelmente originadas por falta de manutenções pontuais na estrutura e por recalque de fundação tendo em vista a localização das fissuras próximas as esquadrias e o posicionamento das mesmas. Foi identificado que uma das fissuras presentes separava o elemento estrutural (viga) do sistema de vedação que pode ter sido ocasionado pelo recalque de fundação. Além disso também apresentava marcas de umidade no teto, onde deixou o material de revestimento com sessões de deslocamento, que pode ter sido originada devido a alguma falha no sistema de escoamento das águas pluviais do prédio vizinho.

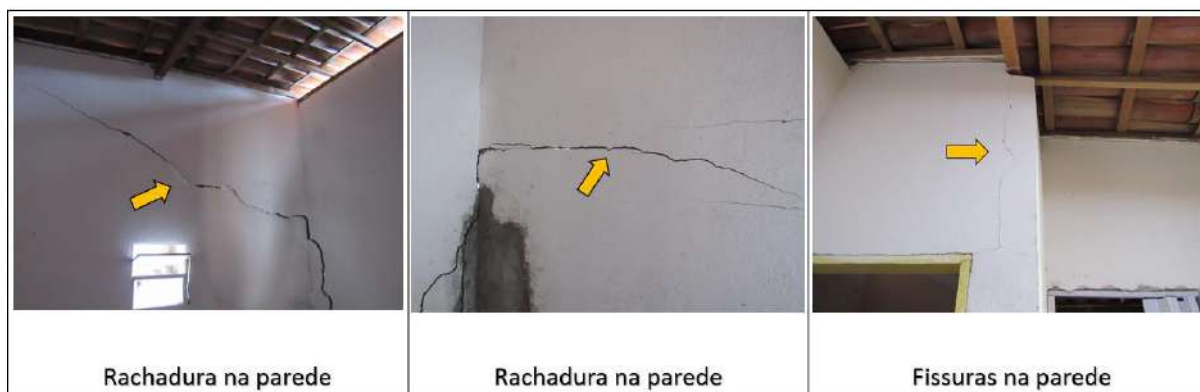
Figura 19 - Manifestações patológicas (Relatório 03).

patológicas comuns como: fissuras e rachaduras em pisos e paredes, deslocamento de revestimento e desnivelamento de piso. A Figura 19 exemplifica uma residência unifamiliar edificada em alvenaria convencional com cobertura em madeiramento e telha canal, sem revestimento externo, além das rachaduras e fissuras nas paredes e no piso, notou-se que existia uma inclinação dentro da residência para o lado direito, indicando um possível recalque no solo. É importante destacar que os métodos construtivos más executados, bem como a situação de precariedade da edificação, também contribuiu para o aparecimento das manifestações patológicas.

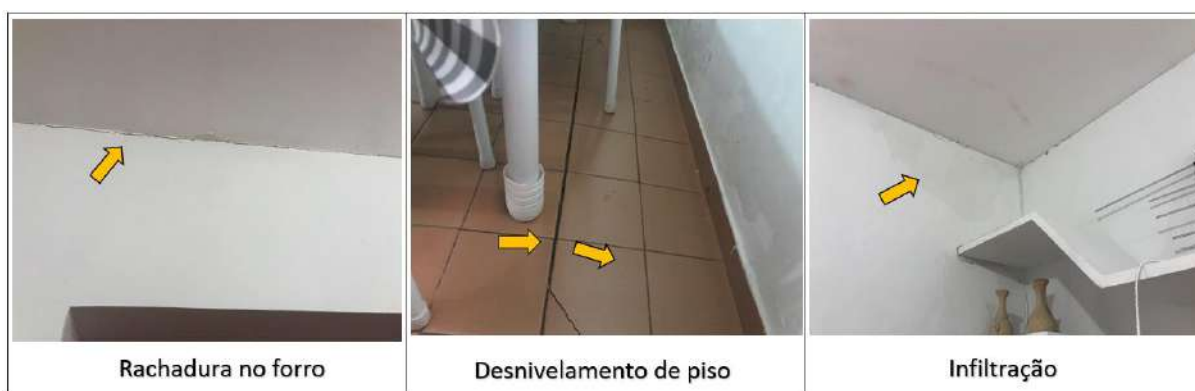
Figura 20 - Manifestações patológicas (Relatório 19).

A Figura 20 (Relatório 19) apresenta as manifestações encontradas em uma residência unifamiliar que apresentava térreo e primeiro pavimento, também localizada em solo com predominância de formação barreiras, onde foi constatado rachaduras nas paredes e no forro, além da presença de infiltrações devido à falta de manutenção de impermeabilização da cobertura. O piso da cozinha e da sala apresentou uma declividade, indicando possíveis recalques na fundação que pode ter sido ocasionado devido a uma tubulação de esgoto onde possivelmente ocorreu um vazamento provocando um encharcamento do solo com presença de dejetos e chorume que ao receber o peso da edificação comprimiu o mesmo, movimentando-o e provocando o recalque.

Na Figura 23 retirada do relatório 19, encontra-se uma casa residencial com sistema construtivo de alvenaria convencional, já tendo sido apresentada as anomalias (Figura 20) destacando as fissuras como as mais recorrentes, podendo ter sido ocasionado tanto por má execução como por recalque de fundação. Elas estão presentes tanto na construção de alvenaria convencional quanto na de alvenaria estrutural, sendo necessário uma maior atenção ao processo de execução, para que não haja vícios construtivos que desenvolva manifestações patológicas na edificação.

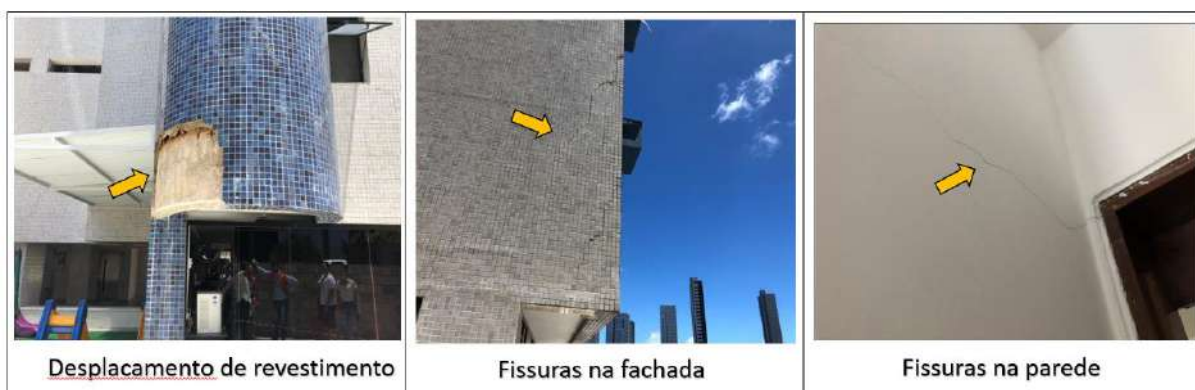
Figura 21 - Manifestações patológicas (Relatório 09).

Tendo em vista os relatórios com predominância de solo em aluviões e sedimentos de praia, as manifestações patológicas encontradas foram semelhantes às da formação barreiras, sendo encontrado mais fissuras do que rachaduras e maior índice de deslocamento de revestimento. A Figura 21 apresenta as manifestações patológicas encontradas no Relatório 09,

que diz respeito à um edifício residencial localizado em um terreno com uma grande inclinação, possuindo dois blocos com 50 apartamentos cada e 4 andares de subsolo. Foram encontradas fissuras nas paredes dos apartamentos, a maioria verticalmente indicando possíveis recalques, e na fachada do edifício, má funcionalidade das esquadrias em alguns apartamentos, deslocamento de revestimento e alguns sinais de infiltração. É importante destacar que na época do aparecimento das manifestações estava sendo executado uma obra ao lado da edificação que pode ter provocado o agravamento das anomalias.

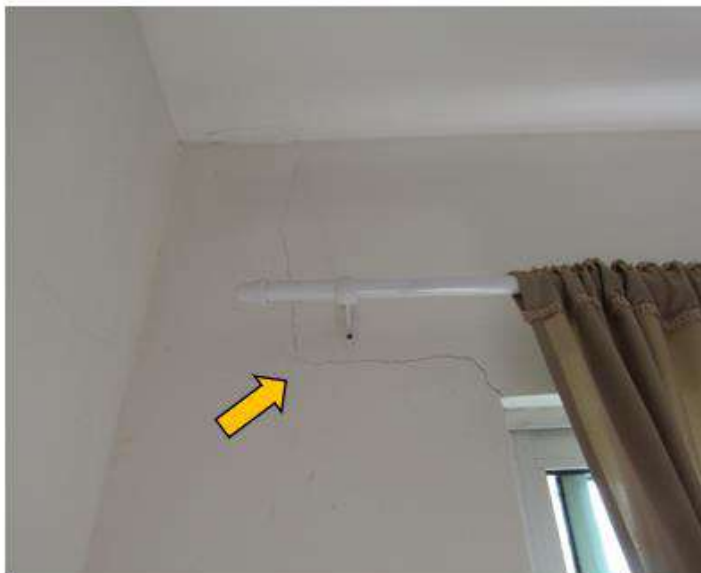
Figura 22 - Manifestação patológica presente no relatório 18.

Observa-se na Figura 22 retirada do relatório 18, um edifício residencial com sistema construtivo de alvenaria estrutural onde apresentou manifestações patológicas como fissuras ao longo de toda edificação, com angulação aproximadamente de 45° nos cantos das portas e janelas, indicando a possível inexistência de vergas e contra-vergas o que caracteriza um vício construtivo, além da possibilidade de ser proveniente de recalque diferencial de fundação, quando ocorre em apenas um lado da esquadria.

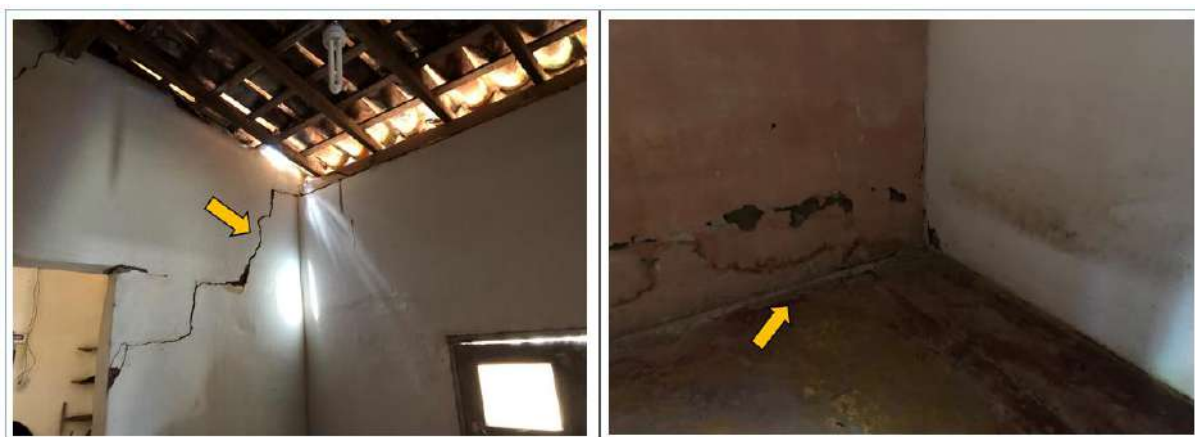
Figura 24 - Manifestações patológicas devido ao recalque por capilaridade excessiva.

A Figura 24 demonstra essas manifestações (Relatório 20), advinda da ausência do sistema de impermeabilização da fundação que contribuiu para o molhamento da parte inferior das paredes e conseqüentemente a redução no desempenho do sistema construtivo, surgindo as anomalias ocasionadas por fissuras de instabilidade dimensional dos materiais, expansões provocadas por agentes que são carregados pela umidade até a superfície do sistema.

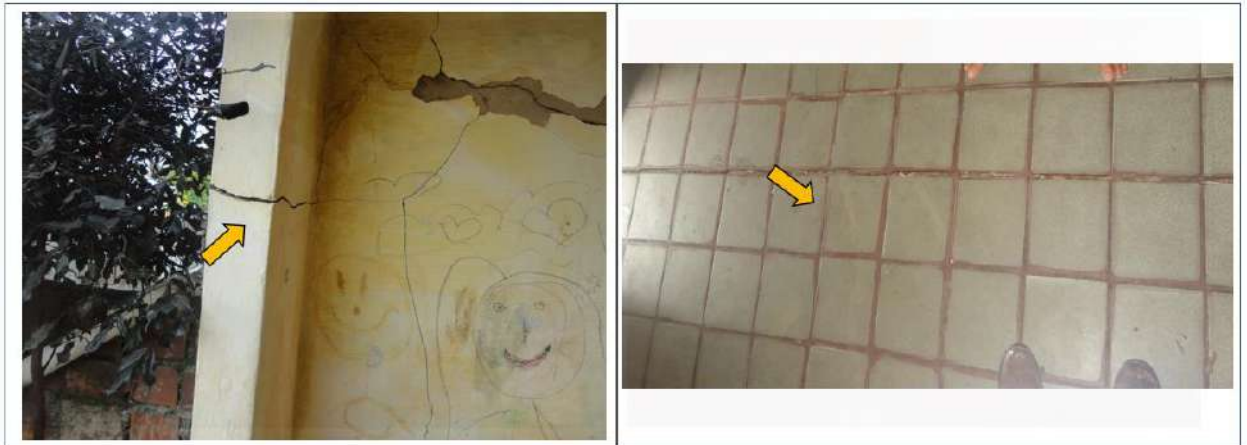
Figura 25 - Manifestações patológicas devido ao recalque por acomodação do solo.

A Figura 25, exemplifica o recalque que pode ter sido ocasionado por acomodação do solo (Relatório 10). Observou-se a má funcionalidade das esquadrias da residência, o piso possuía indícios de acomodação do solo, com inúmeras fissuras, bem como as fachadas da edificação. As paredes internas também possuíam uma grande quantidade de fissuras e rachaduras, podendo ter sido provindas da acomodação do solo e da falta de manutenção da residência.

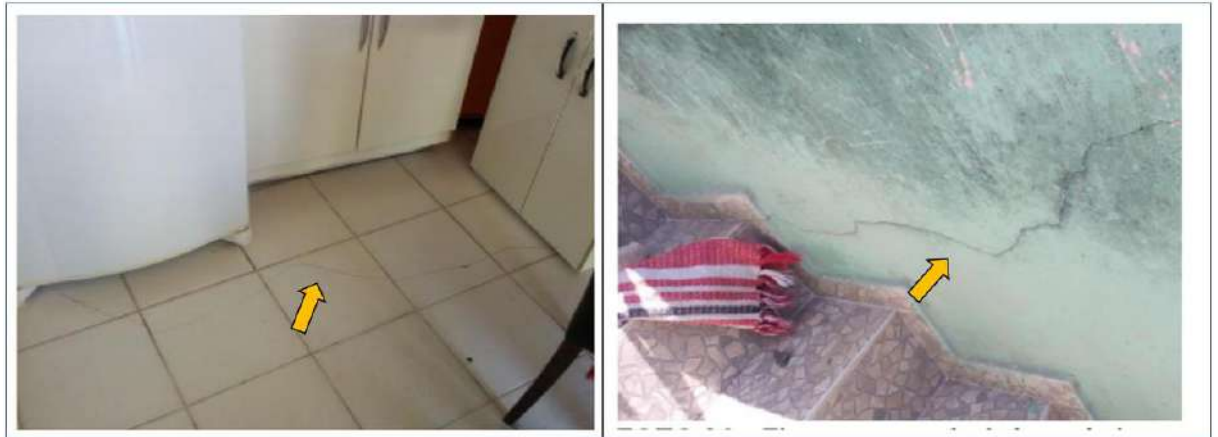
Figura 26 - Manifestação patológica devido ao recalque diferencial por adensamento do solo.

O estudo apresentou casos que, por inspeção visual, pareciam ser referentes ao processo de falta de compactação do solo e de adensamento do solo de maneira não uniforme, o que causou recalque diferencial resultando em manifestações patológicas como fissuras e rachaduras em pisos e paredes, desnivelamento do piso e má funcionalidade de esquadrias, a exemplo das Figuras 26 (Relatório 21) e 27 (Relatório 18) abaixo, que constam casos dos dois processos.

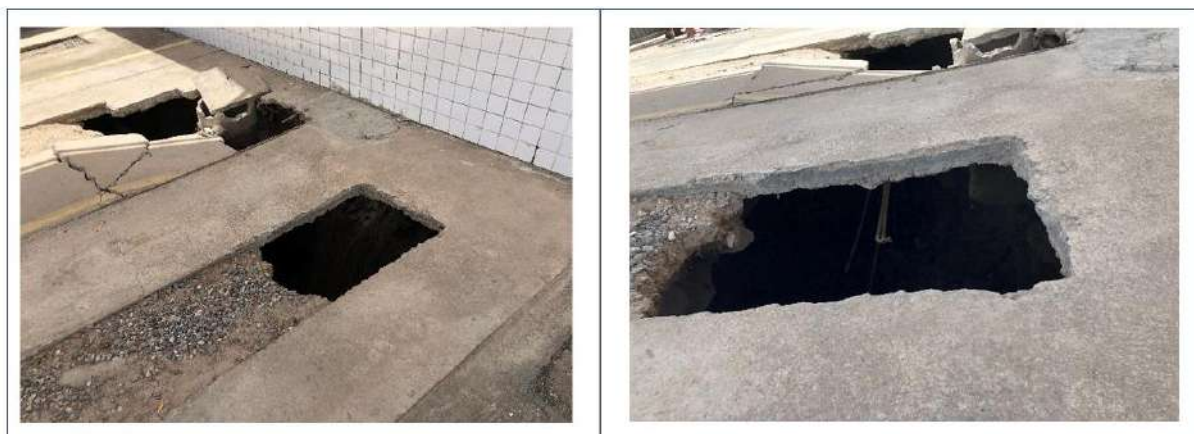
Figura 28 - Manifestações patológicas necessitadas de reparos simples (Relatório 05).

Segundo Cánovas (1988) o reparo é feito com o intuito de devolver o aspecto normal da peça mediante a restauração das suas áreas degradadas, ou seja, acontece geralmente em regiões localizadas. O reparo simples diz respeito ao que não interfere diretamente no bem-estar do imóvel, mas caso não seja resolvido, pode causar problemas maiores.

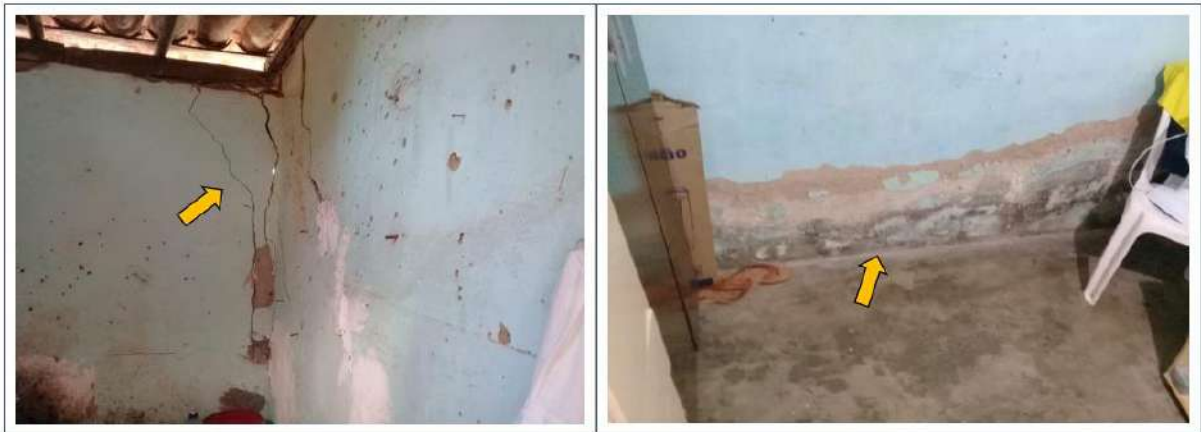
Figura 30 - Imóvel interditado pela Defesa Civil de João Pessoa (Relatório 08).

Um imóvel pode ser interdito pela Defesa Civil, no surgimento de evidências ou indícios de risco iminente de acidentes novos, ou por agravamento de alguma situação de deterioração. Dentre os casos estudados no presente trabalho, alguns tiveram a conclusão de que precisavam ser interditados, indicando que o risco era elevado. A Figura 30, representa um desses casos, exemplificando uma residência unifamiliar com aproximadamente 50m² edificada em alvenaria convencional de baixo padrão, apresentando péssimas condições de habitação pelos vícios construtivos com alto grau de vulnerabilidade podendo chegar a um colapso iminente. Foram encontradas manifestações patológicas como fissuras e rachaduras em paredes

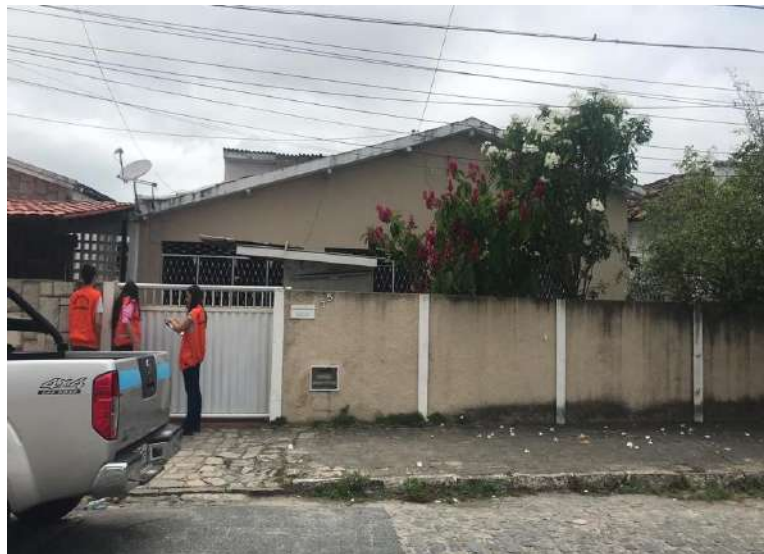
Figura 31 - Residência unifamiliar (Relatório 19).

Por fim, o estudo apresentou um único caso de demolição imediata, que acontece quando a estrutura se encontra com muitas anomalias, não sendo possível recuperar. O imóvel é uma residência unifamiliar, que já teve suas manifestações patológicas ilustradas (Figura 19, Figura 20 e Figura 23) com a fachada demonstrada na Figura 29. Caso o imóvel chegasse a colapsar poderia afetar também residências vizinhas.
