UNIVERSIDADE FEDERAL DA PARAÍBA  
CENTRO DE TECNOLOGIA  
DEPARTAMENTO DE ENGENHARIA CIVIL E AMBIENTAL

TRABALHO DE CONCLUSÃO DE CURSO

**DESEMPENHO MECÂNICO DA ALVENARIA DE VEDAÇÃO COM FUNÇÃO  
ESTRUTURAL**

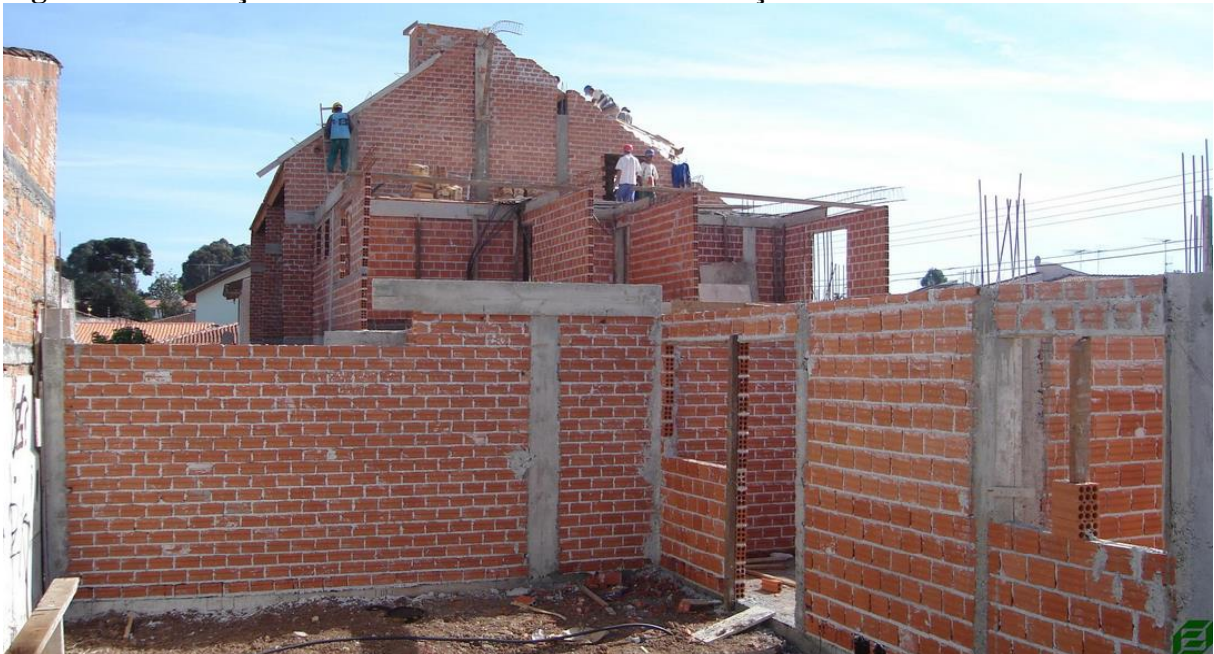
**Figura 2 – Execução de uma casa em alvenaria de vedação**

As alvenarias de vedação são aquelas destinadas a compartimentar espaços, preenchendo os vãos de estruturas de concreto armado, aço ou outras estruturas. Assim sendo, devem suportar tão somente o peso próprio e cargas de utilização, como armários, rede de dormir e outros. Devem apresentar adequada resistência às cargas laterais estáticas e dinâmicas, advindas, por exemplo, da atuação do vento, impactos acidentais e outras.

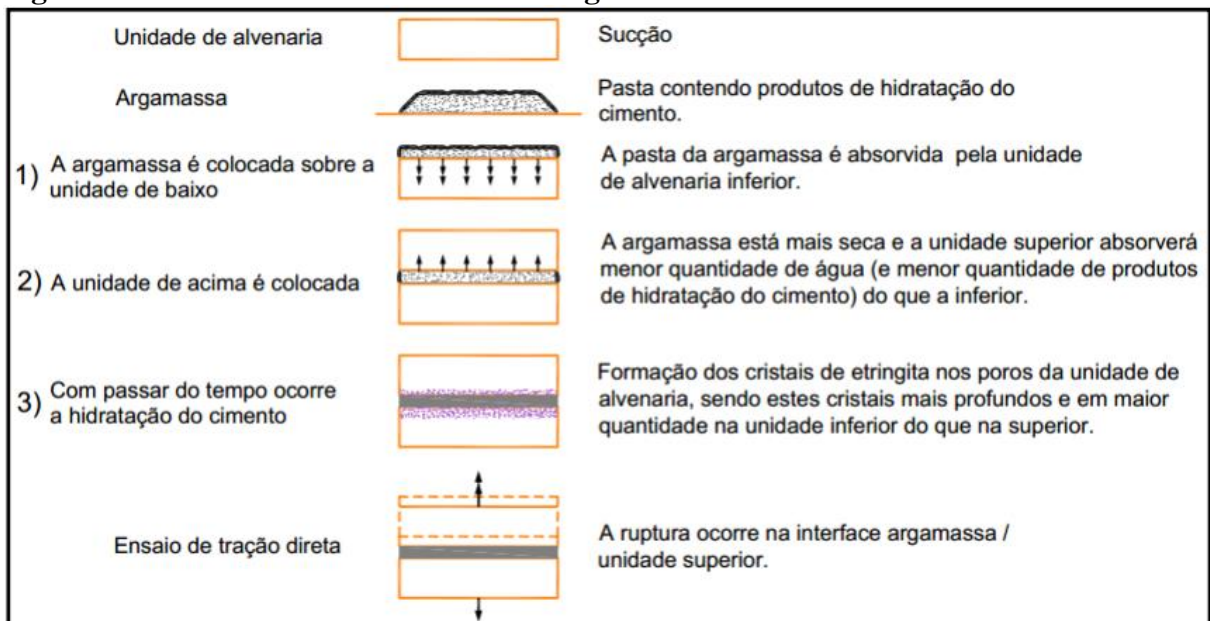
**Figura 5 – Funcionamento de aderência argamassa-bloco**

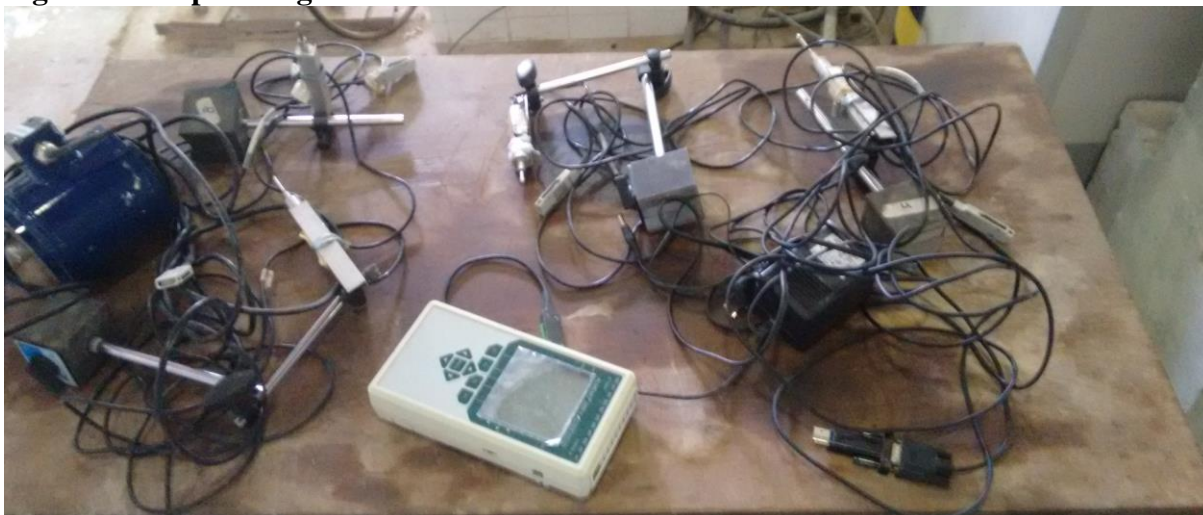
**Figura 10 – Aparelhagem utilizada no ensaio.**

Para a realização do ensaio de compressão da alvenaria, foram utilizados alguns materiais e aparelhos. Dentre os materiais utilizados, podem-se citar: cimento CPIII 40 RS de 50 kg; areia média; blocos cerâmicos de oito furos, cal. Quanto aos aparelhos, foram utilizados: dispositivo para aplicação de cargas; quatro transdutores de deslocamento e um datalogger.

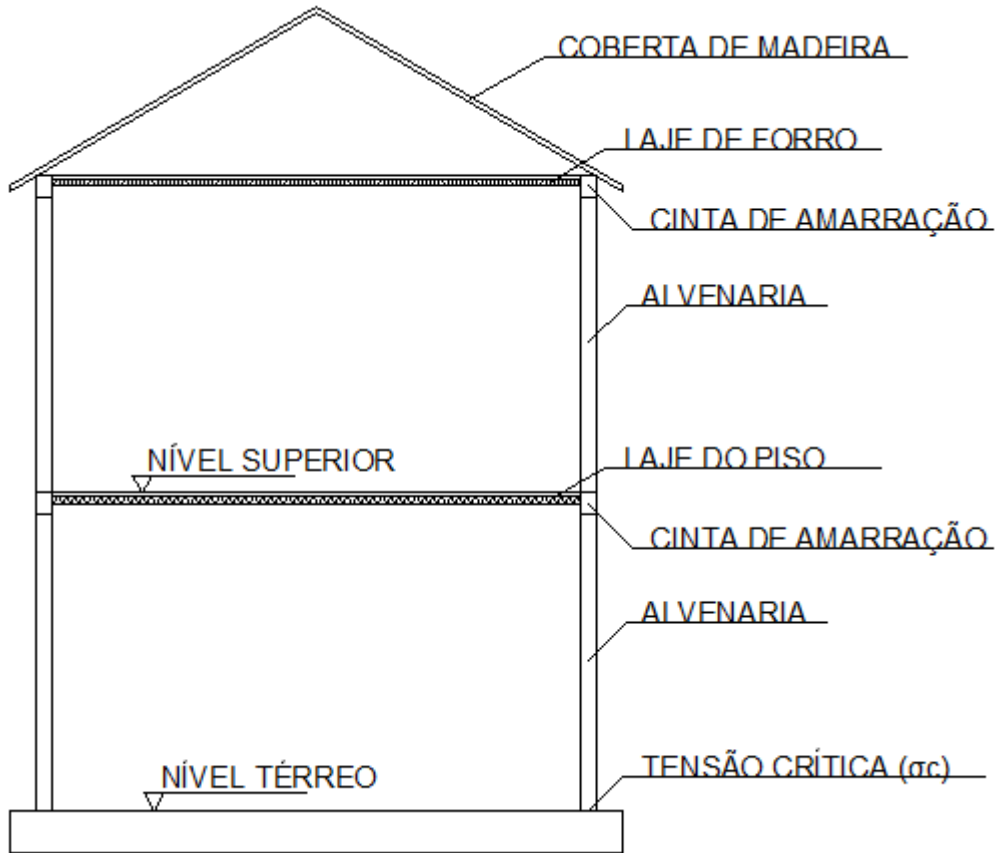
**Figura 14 – Croqui dos elementos presentes em uma residência unifamiliar com o primeiro pavimento**

Na segunda etapa foi calculada a tensão de ruptura simulando as cargas de uma edificação de primeiro andar. Assim como foi feito anteriormente, foram incluídos: o peso próprio da alvenaria, a cinta de amarração, a laje de forro, a cobertura de madeira adicionada à laje do pavimento 1.

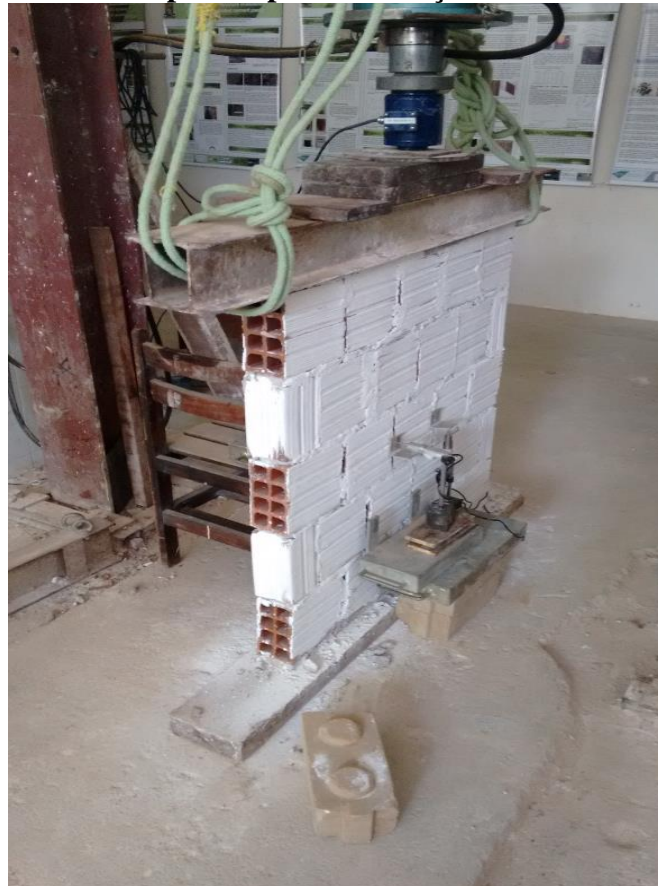
**Figura 18 – Pannel de alvenaria pronto para realização do ensaio**

Outro ponto importante foi a realização de uma cobertura de cal, que teve como finalidade obter uma maior facilidade na hora de identificar as primeiras trincas no painel e conseguir sugerir suas causas, seja ela ruptura do bloco propriamente dito, argamassa de assentamento ou flambagem local.

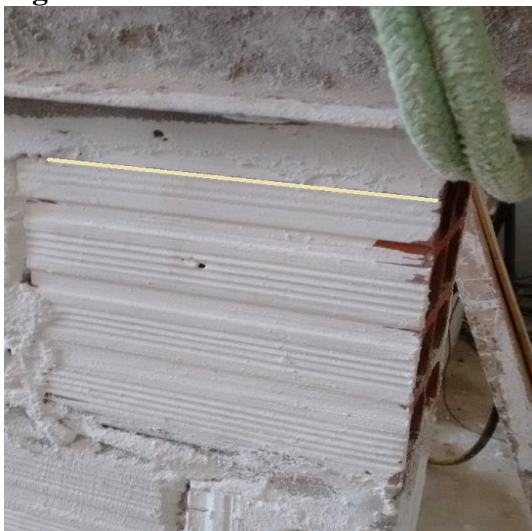
**Figura 19 – Primeira fissura verificada**

Na primeira parede a ser rompida observou-se que em torno dos 50 KN de carga já se escutavam estalos. Por volta dos 60 KN surgiram algumas fissuras que ocorreram no sentido horizontal e na última fiada de tijolos. Sugere-se um diagnóstico onde essas fissuras foram oriundas da má qualidade dos tijolos, além de um inadequado assentamento. A parede apresentou um desaprumo inicial de pouco mais de 1 cm, valor que pode ser considerado alto, se considerada a dimensão do pano de alvenaria.

Na Figura 19, observa-se a representação da primeira fissura verificada no painel, já na Figura 20 pode-se ver evidências da má qualidade dos tijolos.

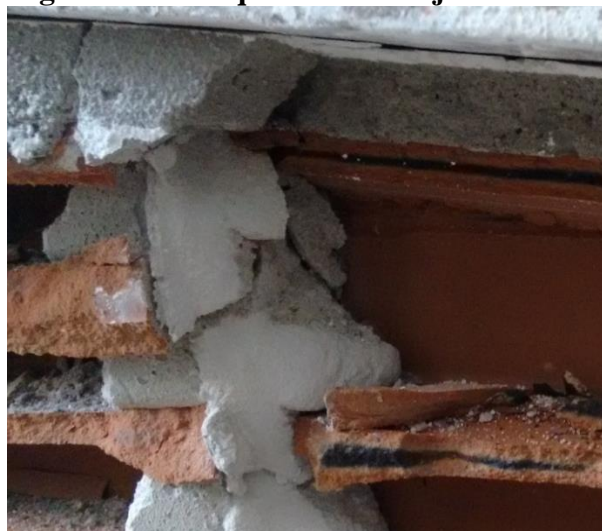
**Figura 20 – Má qualidade do tijolo utilizado**

Patologia recorrente a materiais cerâmicos, o “coração negro” foi identificado na forma de manchas escuras no interior da secção da massa cerâmica mal queimada.

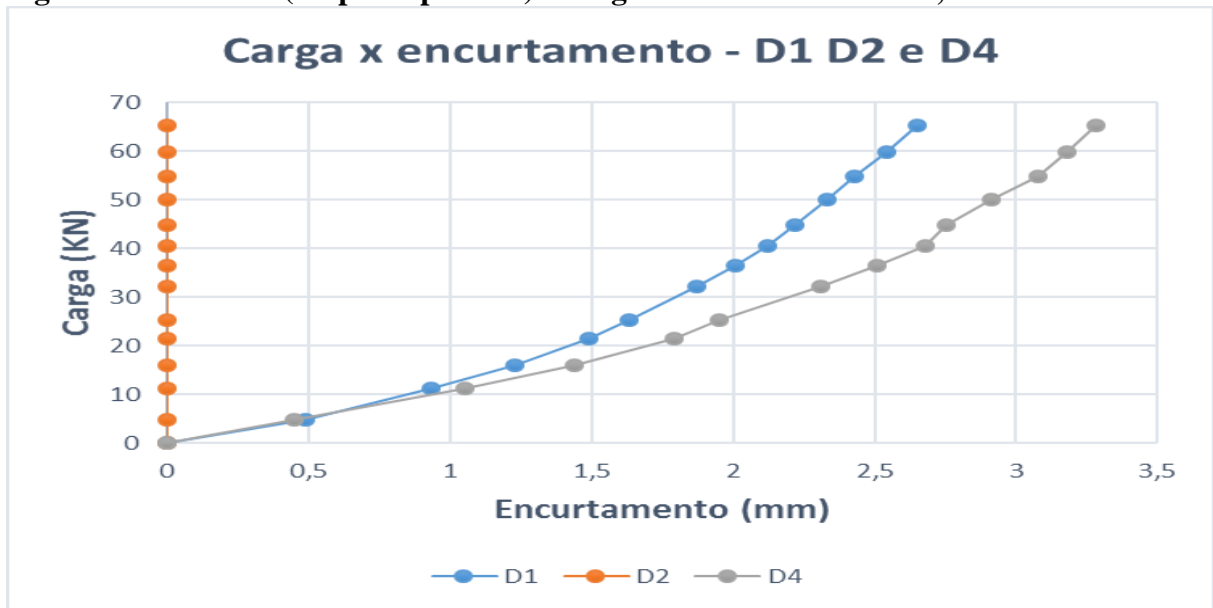
A Figura 21 apresenta o gráfico com curva relacionando carga x encurtamento. Verificou-se má funcionamento no D2 durante esse ensaio, presumido pelo comportamento da curva que relaciona esse defletômetro. Com a divergência de valores entre os encurtamentos D1 e D4, concluiu-se que houve uma heterogeneidade da alvenaria, seja ela devido ao assentamento, à posição no pórtico ou pelos tijolos propriamente ditos. As posições dos defletômetros em todos os testes se dispuseram da mesma maneira. A Figura 22 está representando D1 e D2, e a Figura 23 representando D3 e D4.

**Figura 21 – Gráfico (corpo de prova 1) – carga x encurtamento – D1, D2 e D4**

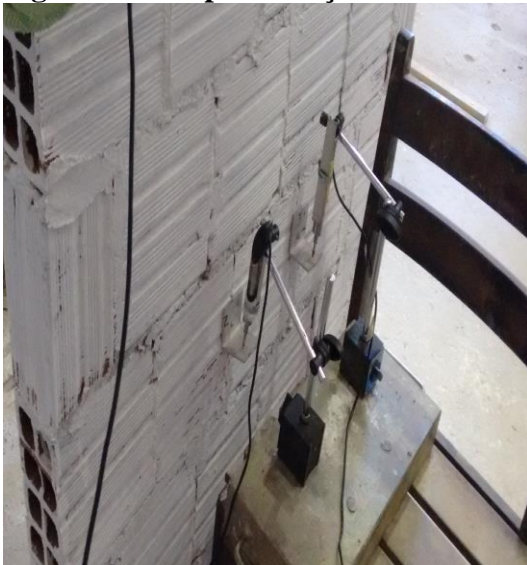
**Figura 22 – Representação de D1 e D2**

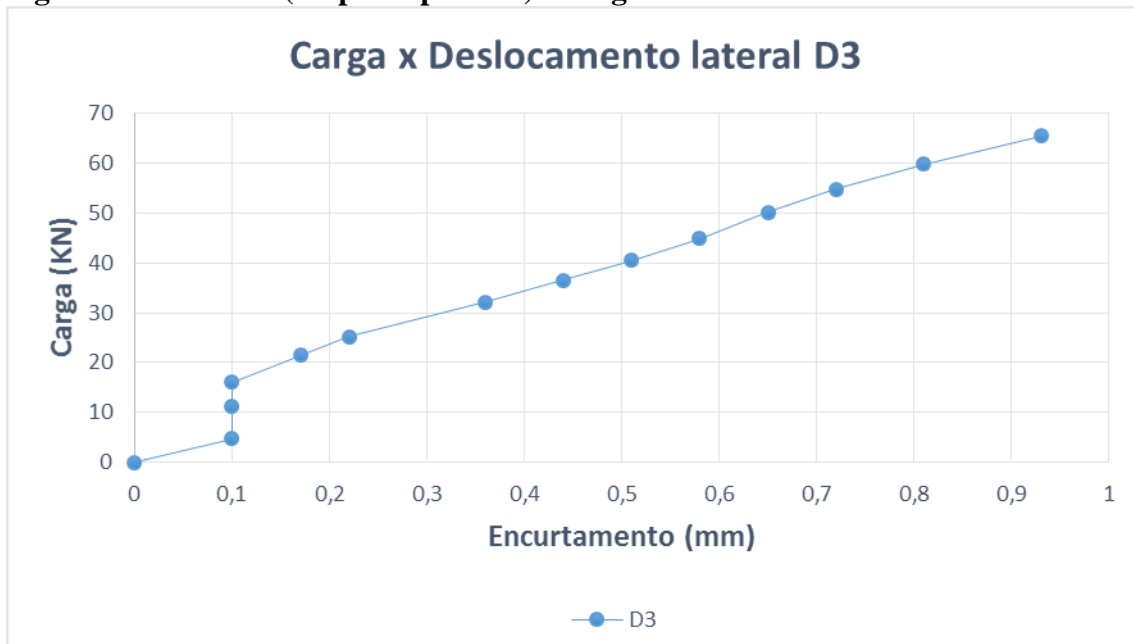
Outro estudo feito foi relacionar a carga com o deslocamento lateral da parede (Figura 24). Estalos ouvidos podem ser traduzidos pela acomodação do painel sob o carregamento. Em torno de 25 KN percebeu-se um certo equilíbrio.

**Figura 24 – Gráfico (corpo de prova 1) – carga x deslocamento lateral – D3**

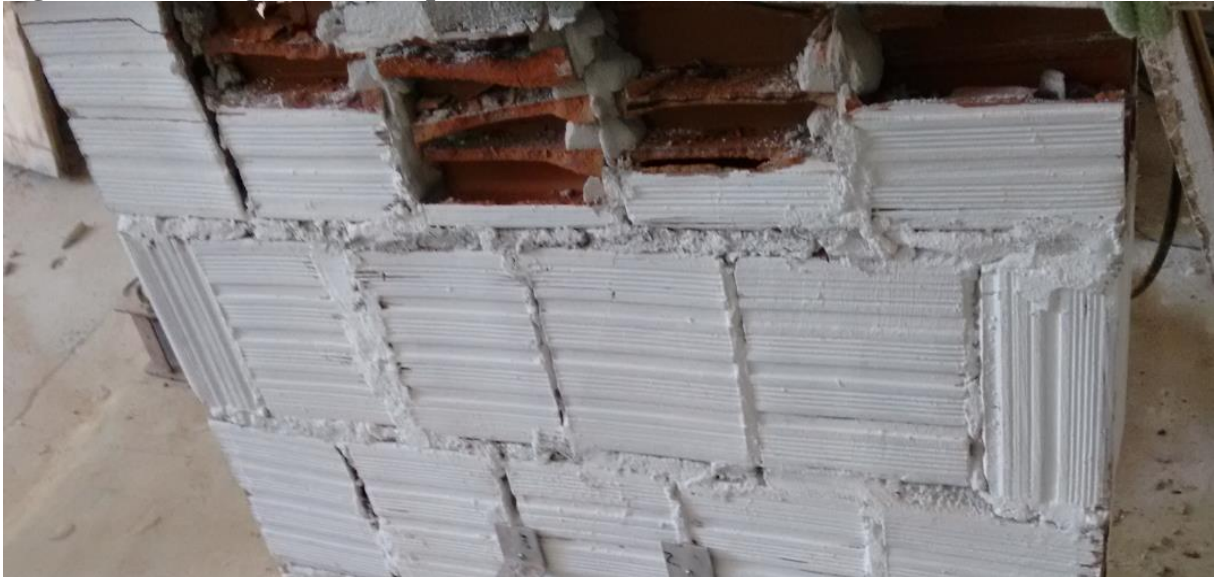
O segundo ensaio realizado seguiu os mesmos moldes do primeiro. Atingiu uma carga de ruptura de 97,2 KN, valor um pouco superior ao anteriormente atingindo. As primeiras fissuras ocorreram em torno de 60 KN e se deu completamente por esmagamento da primeira fiada, como pode se verificar na Figura 25.

**Figura 25 – Esmagamento completo da última fiada**

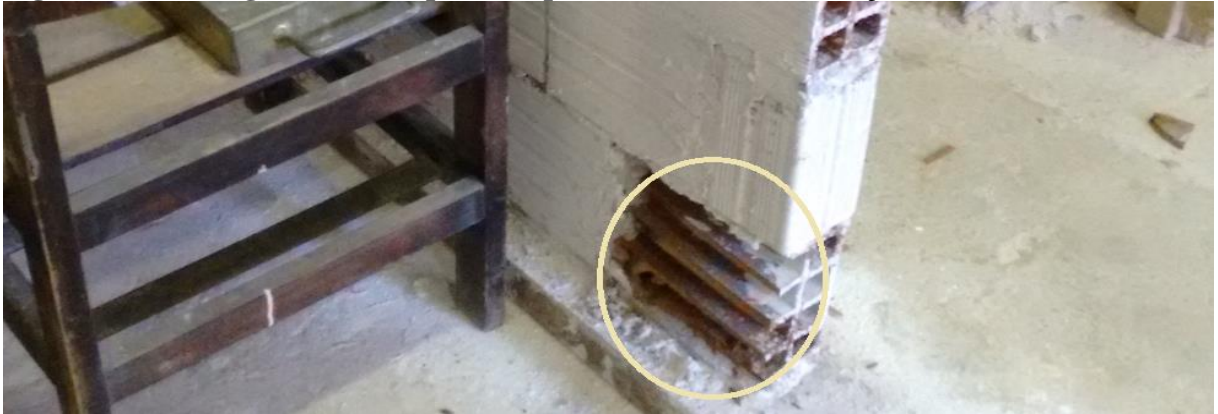
O último ensaio realizado teve como característica peculiar uma execução extremamente lenta, com o objetivo de verificar se houve um aumento na carga de ruptura. Assim como as outras paredes rompidas, novamente a típica fissura horizontal na última fiada de tijolos foi verificada. Além dela, também foi possível identificar uma brusca ruptura de um tijolo da primeira fiada.

**Figura 28 – Esmagamento completo da primeira fiada e fissuração na última**

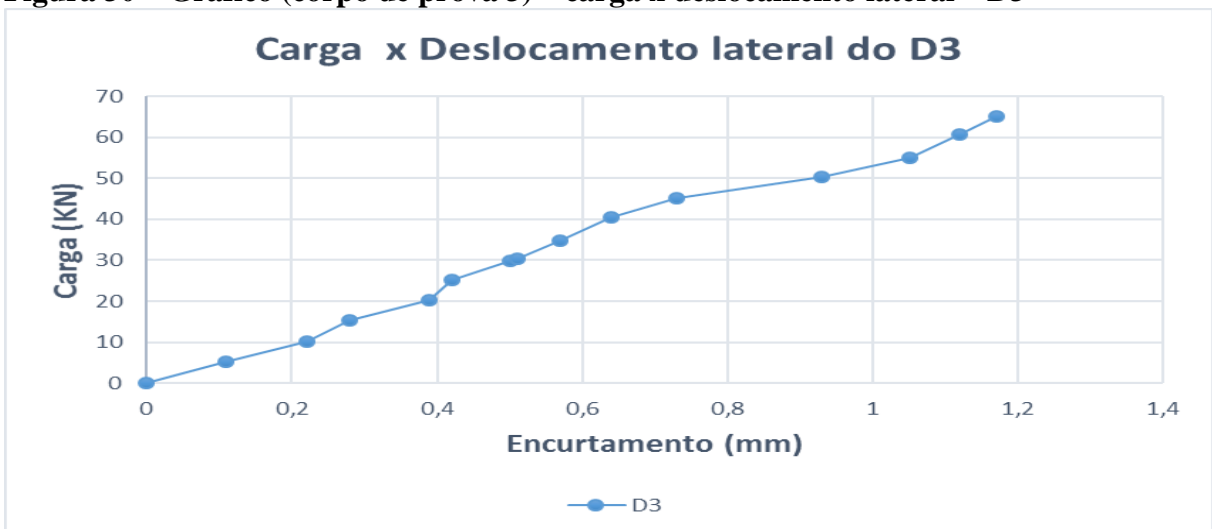
**Figura 30 – Gráfico (corpo de prova 3) – carga x deslocamento lateral – D3**

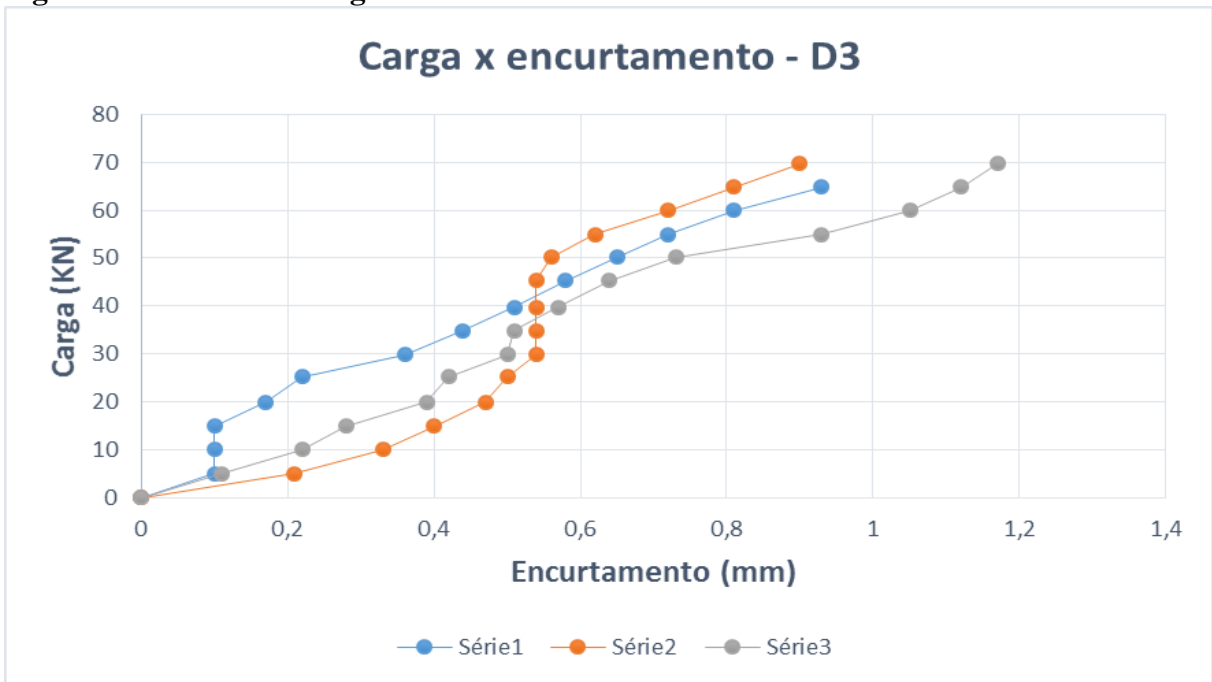
**Figura 33 – Gráfico – carga x encurtamento – D3**

A análise dos defletômetros comparados entre si servirão para uma possível análise futura. A série 1 implica o defletômetro do painel 1, a série 2 do painel 2 e a série 3 do painel 3.
