**ALTERNATIVAS DE BAIXO CUSTO PARA ESTABILIZAÇÃO DE TALUDES EM
ÁREAS DE RISCO E ESTUDO DE CASO NA COMUNIDADE DO ROGER, EM
JOÃO PESSOA-PB**

Trabalho de conclusão de curso apresentado à
Coordenação do Curso de Graduação em Engenharia
Civil da Universidade Federal da Paraíba, como
requisito para obtenção do título de Bacharel em
Engenharia Civil, orientado pelo Professor Dr. Fábio
Lopes Soares

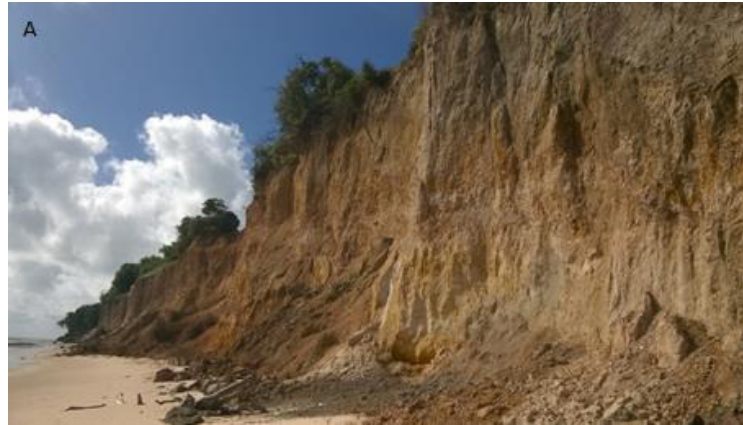
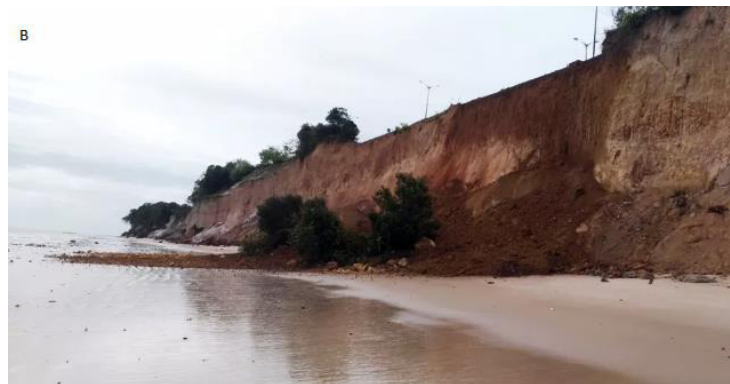
Figura 9. Erosão na Barreira de Cabo Branco. (A) Agosto de 2017 e (B) Setembro de 2017.

As Figuras 9A e 9B trazem um exemplo de erosão do tipo costeira, que atinge a falésia do Cabo Branco, local que abriga o ponto mais oriental das Américas, na cidade de João

Pessoa. A falésia vem sofrendo há anos com o processo erosivo, intensificado pela ocupação de suas proximidades. Em toda a extensão da falésia, é possível observar a ocorrência de erosão marinha sobre a mesma, havendo degradação da sua base pela ação da força das ondas. Com a carência de vegetação e ação das chuvas, repetidas vezes há deflagração de deslizamentos ao longo de sua extensão, como está evidenciado na Figura 9B.

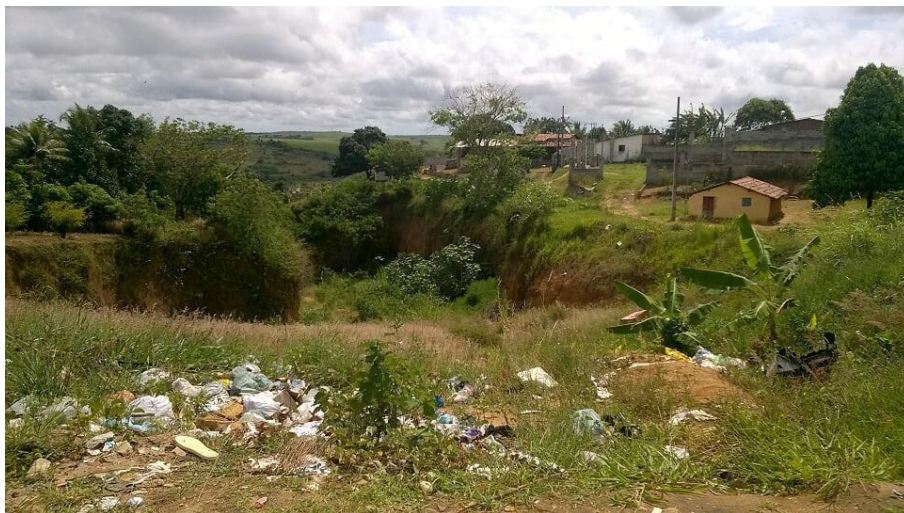
A Figura 10 representa um movimento de massa agravado pela ação do homem. Trata-se de uma cratera que se abriu no distrito de Mata Redonda, município de Alhandra-PB. No local, antes havia uma praça que desabou com o movimento de terra. A provável causa para o evento é a erosão, agravada pela pavimentação da comunidade e pelo lançamento de toda água servida em uma galeria que despejava junto à praça. Assim, devido à pouca resistência do solo, somado a infiltração da água (reduzindo a resistência do solo), o resultado foi a erosão do solo e assoreamento do rio Sarapó (próximo da área). Tem-se observado que a erosão aumenta a cada dia e novos movimentos de terra têm ocorrido, sendo acelerados pela disposição inadequada do lixo produzido pela comunidade, assim como a retirada da vegetação.

Figura 10. Exemplo de erosão agravada pela ação antrópica no distrito de Mata Redonda, Alhandra-PB. Fonte: Arquivo Pessoal

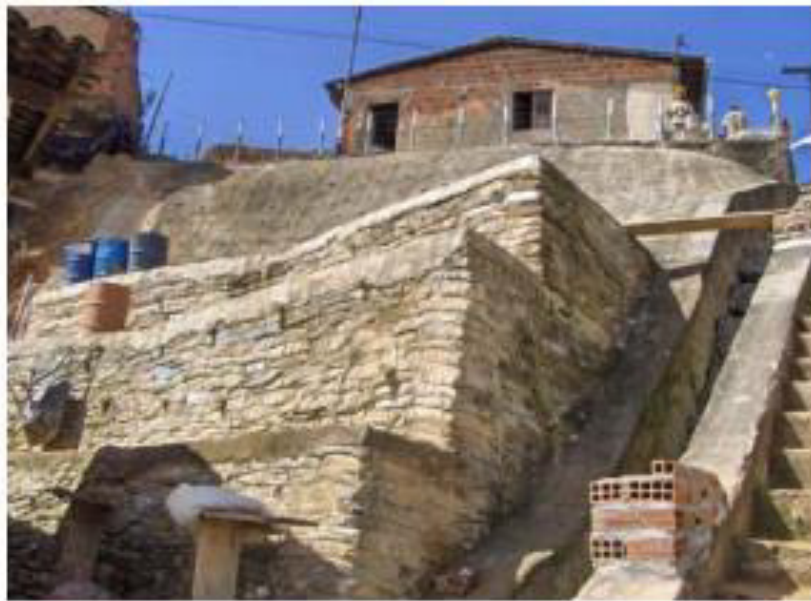
Os sacos devem ser preenchidos por uma mistura cimento-solo da ordem de 1:10 a 1:15 (em volume) e quando a mistura se solidifica, eles deixam de ser necessários em termos estruturais. No local da construção, os sacos são dispostos em camadas horizontais de forma que sejam posicionados de forma desencontrada e, relação à camada inferior, garantindo o intertravamento entre os sacos. Cada camada deve ser compactada para diminuir os vazios. A altura máxima recomendada para a utilização de muro de solo-cimento ensacado é de 4 a 5 metros. A Figura 11 mostra um muro de solo-cimento ensacado construído no município de Cabo de Santo Agostinho-PE.

Figura 11. Muro de solo-cimento ensacado no município do Cabo de Santo Agostinho-PE. Fonte: Santana (2006).

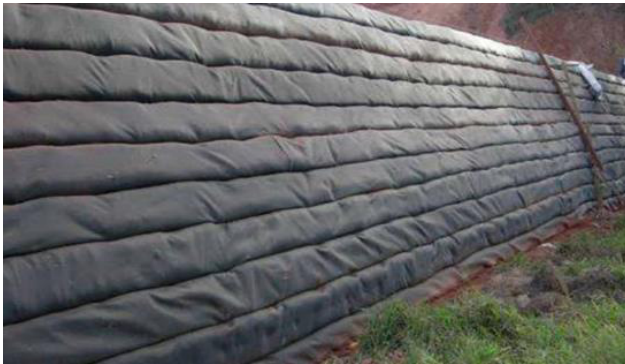
consistem em materiais têxteis, compostos de fibras cortadas, filamentos contínuos, monofilamentos, laminetes ou fios, formando uma manta de alta resistência, capaz de desempenhar diversas funções. Já as geogrelhas são formadas por elementos resistentes à tração, integralmente conectados, possuindo uma estrutura em forma de grelha, com grandes aberturas e vazios e atuando, basicamente, como elemento de reforço de solos.

Figura 14. Geotêxtil aplicada em reforço de solo
Fonte: Geossintec

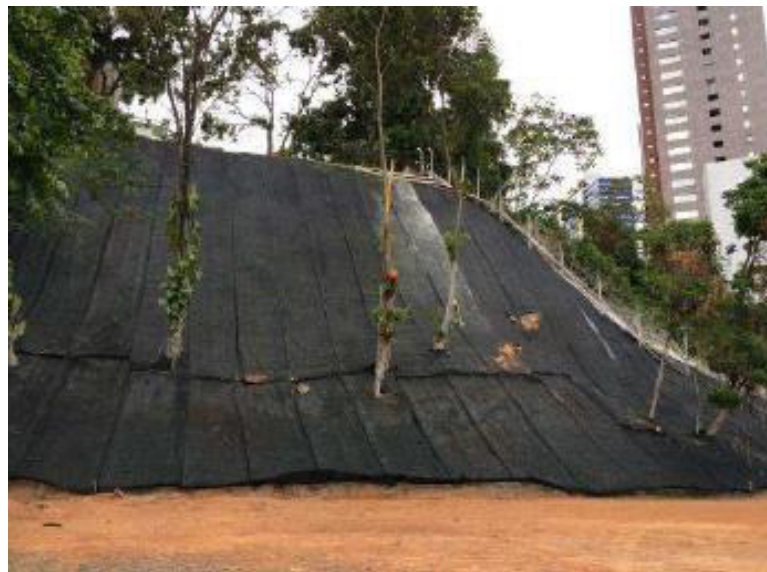
A geomanta assume a função de controle de erosão, facilitando o nascimento de vegetação e a tela de aço funciona como reforço entre os grampos. Oliveira e Silva (2018) aplicaram essa técnica em uma encosta na cidade de Salvador e constataram que a solução de face vegetada apresenta-se 32% mais econômica que a de face em concreto, possui maior interação com o meio ambiente, ajuda a reduzir o pico das enchentes urbanas, com armazenamento de parte do volume escoado, entre outras vantagens. As Figuras 18 e 19 mostram, respectivamente, a aplicação da geomanta e a situação da obra três anos depois de finalizada.

Figura 18. Aplicação a geomanta reforçada com malha de dupla torção. Fonte: Oliveira e Silva (2018)

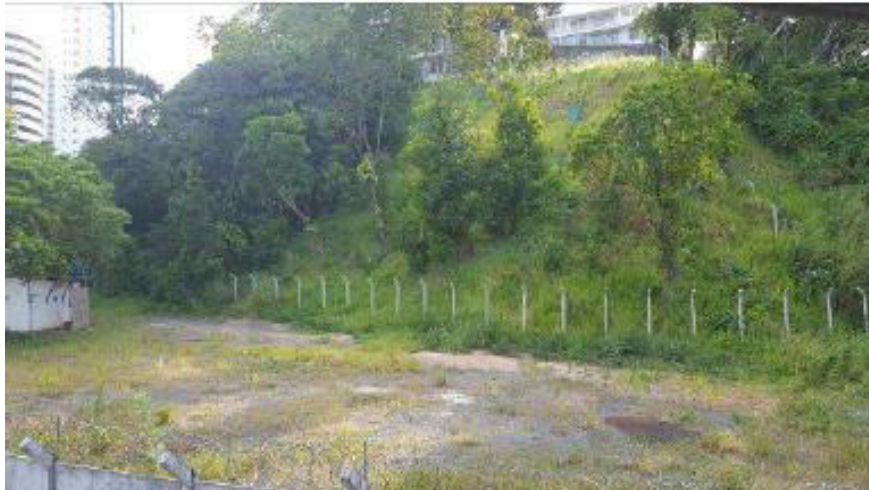
Figura 19. Situação atual do talude. Fonte: Oliveira e Silva (2018)

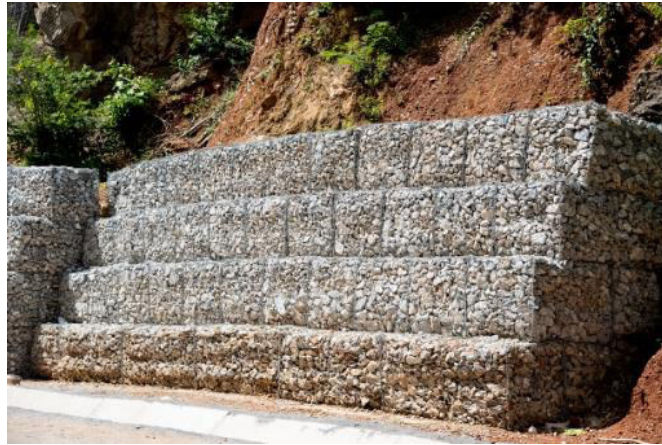
Entre as desvantagens desse tipo de contenção estão: limitação da altura, elevado consumo de material, necessidade de muito espaço e peso elevado.

Figura 20. Contenção com muro de gabões. Fonte: Escola Engenharia

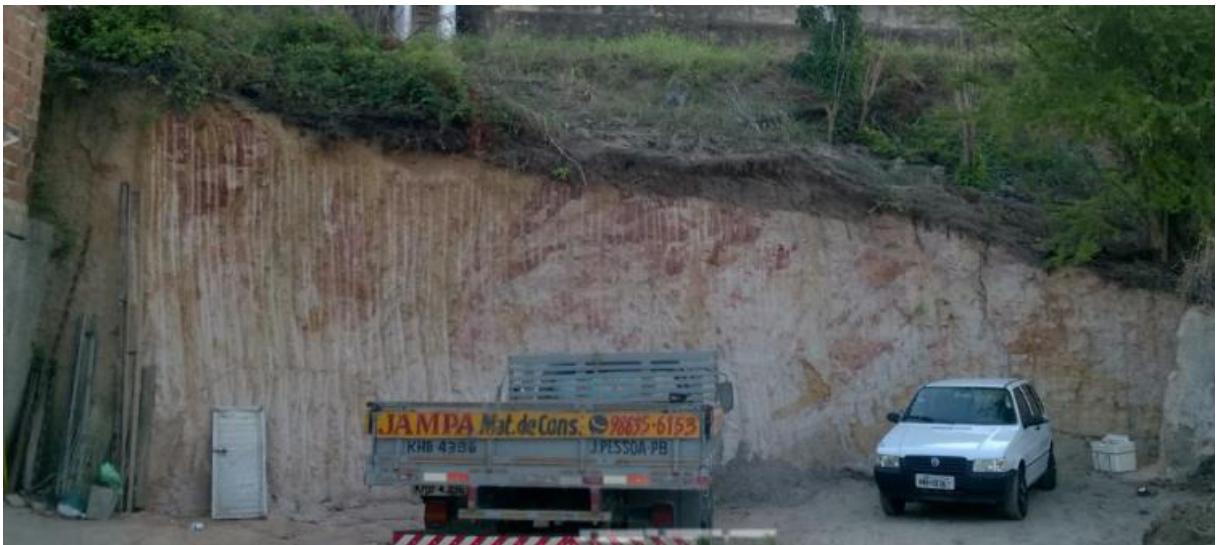
A escolha do local de estudo foi feita a partir de uma visita pelo bairro, onde se identificou os locais de situação mais grave, pertencentes a áreas já consideradas de risco, e optou-se pelo local mais acessível para se fazer uma análise preliminar e a retirada de amostras de solo para realizar os ensaios. O talude escolhido está localizado logo atrás do presídio do Roger. Trata-se de uma área que vem sendo explorada nos últimos anos para a construção de residências e pontos comerciais (Figura 28).

Figura 28. Talude objeto do estudo. Fonte: Arquivo Pessoal

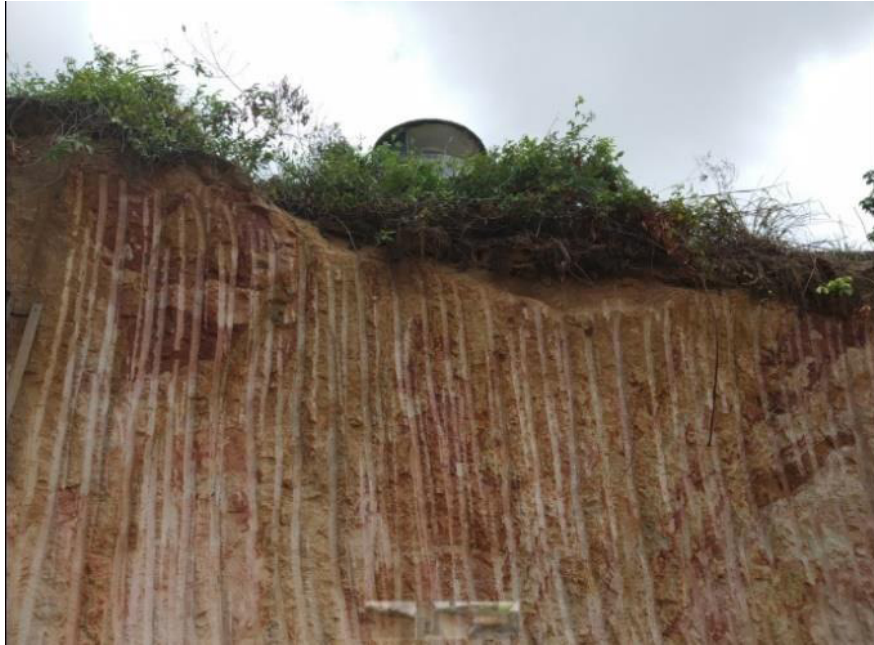
Figura 29. Talude objeto do estudo. Fonte: Arquivo pessoal

Em uma análise visual, foi possível observar que o solo do talude se mostrava bastante heterogêneo, a julgar pelas suas diferentes cores e tonalidades, característica comum de solos da formação barreiras. Devido ao processo de escavação, identificou-se uma camada de aproximadamente 15 cm rica em matéria orgânica, no topo do talude, de coloração diferenciada das camadas abaixo (Figura 29). Além da preocupação com a escavação excessiva e a retirada de vegetação, notou-se a construção de casas e estabelecimentos comerciais muito próximos à face do talude, sem nenhum tipo de medida de proteção. A Figura 30 mostra uma construção composta por térreo e primeiro andar, sendo o térreo uma

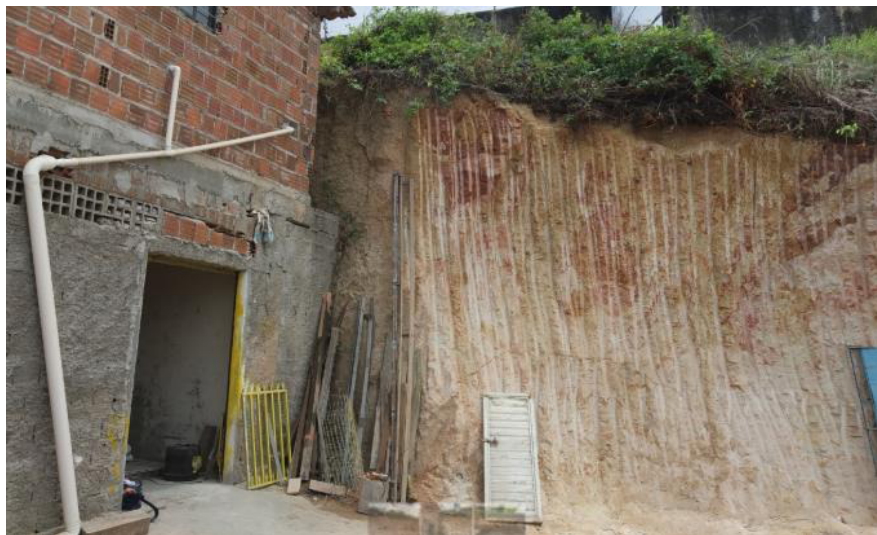
Figura 30. Imóvel de finalidades residencial e comercial. Fonte: Arquivo Pessoal

loja e o primeiro andar uma residência, construída até praticamente a face do talude, sem nenhum tipo de recuo ou medida a favor da segurança.

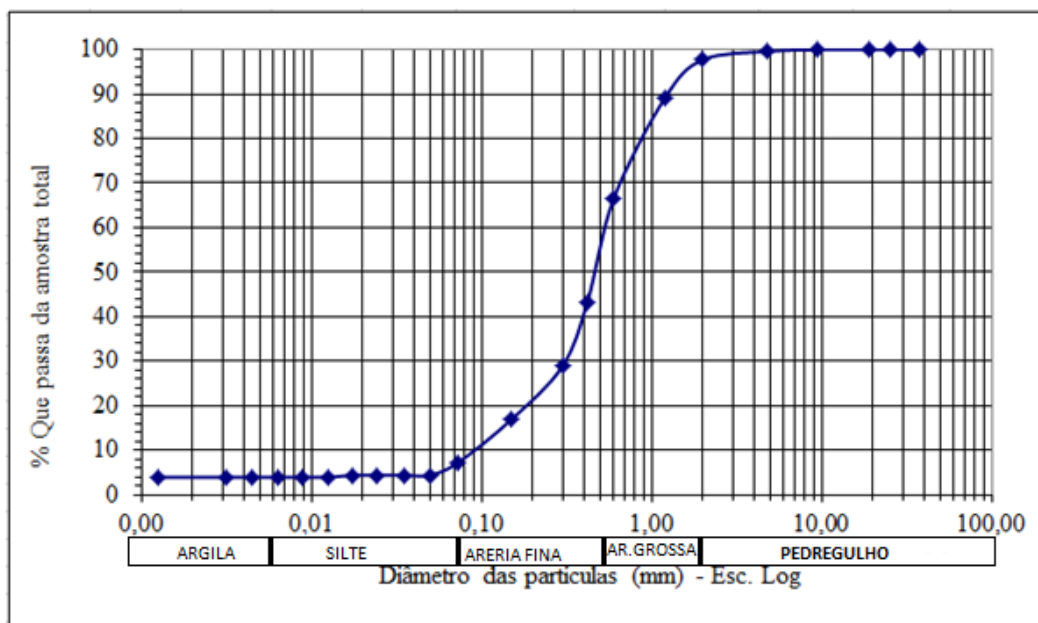
No ensaio de granulometria, determina-se a porcentagem de material retido em cada peneira (de malhas diferentes). Primeiramente separou-se uma amostra seca deformada de aproximadamente 100 g e colocou-se no conjunto de peneiras alinhadas uma em cima da outra, de forma que a peneira de maior abertura se situava no topo e a peneira de menor abertura situava-se na base. Em seguida agitou-se o jogo de peneiras e colheu-se a quantidade de amostra que tinha ficado retida em cada peneira. Com a utilização de uma balança eletrônica, pesou-se a quantidade de massa que havia ficado em cada peneira. Os resultados encontrados constam no Apêndice A. Com os dados obtidos, pôde-se obter a curva granulométrica (Figura 31):

Figura 31. Curva Granulométrica.

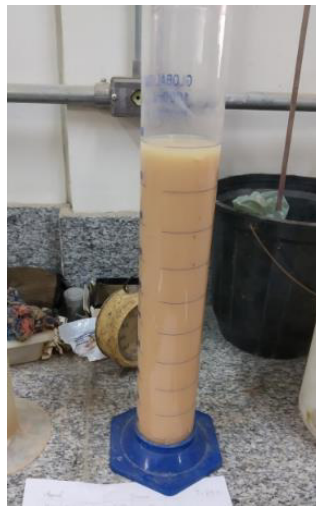
Nesse ensaio, misturou-se 30,66g de solo passante da peneira de número 100 com 20mL de defloculante e água destilada (adicionada até cobrir a amostra totalmente) e deixou-se a mistura descansando por 12 horas. Depois desse período, a mistura foi colocada em uma proveta, onde a mesma foi completada com água destilada até chegar a um volume total de 1000 ml (Figura 32).

Figura 32. Ensaio de sedimentação.

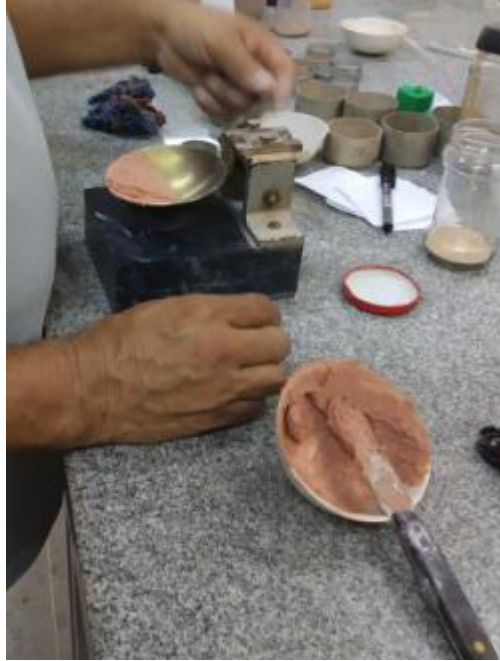
O Limite de Liquidez (LL) determina o valor de umidade no qual o solo passa do estado líquido para o estado plástico. Esse limite é determinado com auxílio do aparelho de Casagrande (Figura 33) no qual se determina o teor de umidade que, com 25 golpes, une os bordos inferiores de uma canelura (um centímetro de comprimento) aberta, na massa de solo, por um cinzel de dimensões padronizadas.

Figura 33. Utilização do aparelho Casagrande no ensaio para de terminação do Limite Liquidez

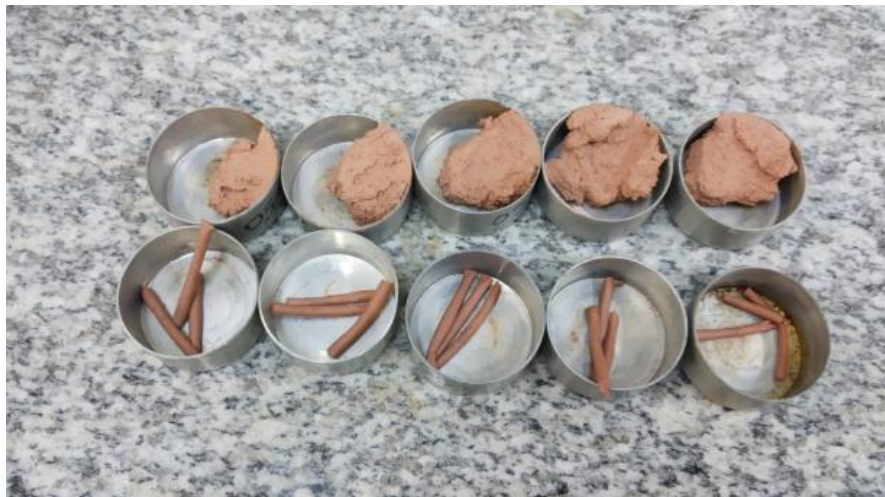
O Limite de Plasticidade (LP) se refere ao valor de umidade na qual o solo passa do estado plástico para o estado semi-sólido e representa a propriedade que faz o sólido ser capaz de ser moldado. É o limite no qual o solo começa a se quebrar em pequenas peças, quando enrolado em bastões de 3 mm de diâmetro sobre uma placa esmerilhada. Ou seja, é o menor teor de umidade em que o solo se comporta plasticamente (Figura 34).

Figura 34. Ensaio de determinação do Limite de Plasticidade

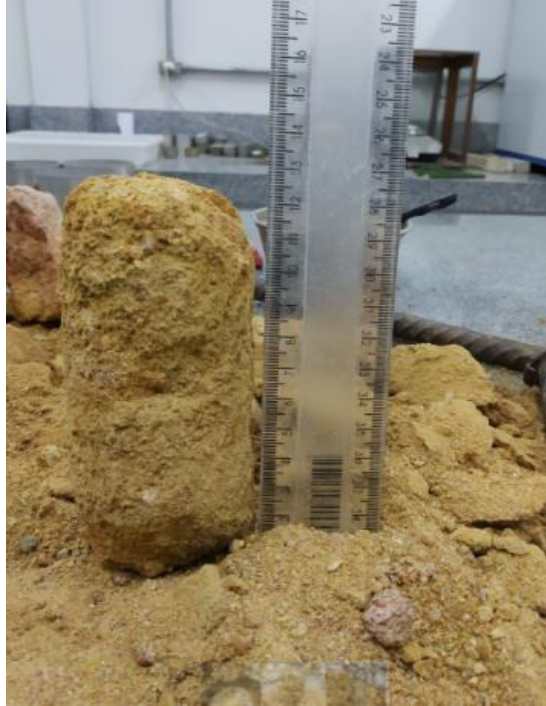
Esse ensaio tem o objetivo de determinar a resistência ao cisalhamento, em termos de tensões efetivas, utilizando o critério de ruptura de Mohr Coulomb. No ensaio foi utilizado um equipamento com sistema de cargas através de peso em pendural. Foram realizadas as leituras das deformações horizontais e verticais com o auxílio de extensômetros com sensibilidade de 0,01 mm e anel de carga para determinação das forças horizontais. Os ensaios foram realizados para solo natural, com aplicação de cargas de 10 kg, 15 kg e 20 kg. As Figuras 36 e 37 representam, respectivamente, a modelagem do corpo de prova e corpo de prova cisalhando sendo retirado do equipamento.

Figura 36. Moldagem do corpo de prova.

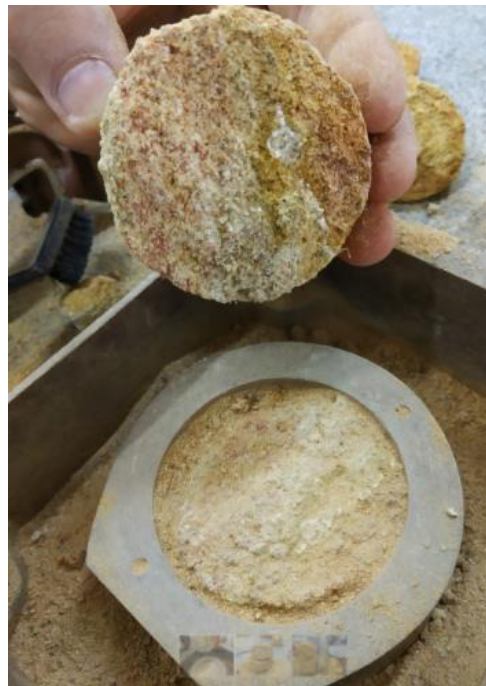
Figura 37. Corpo de prova cisalhado.

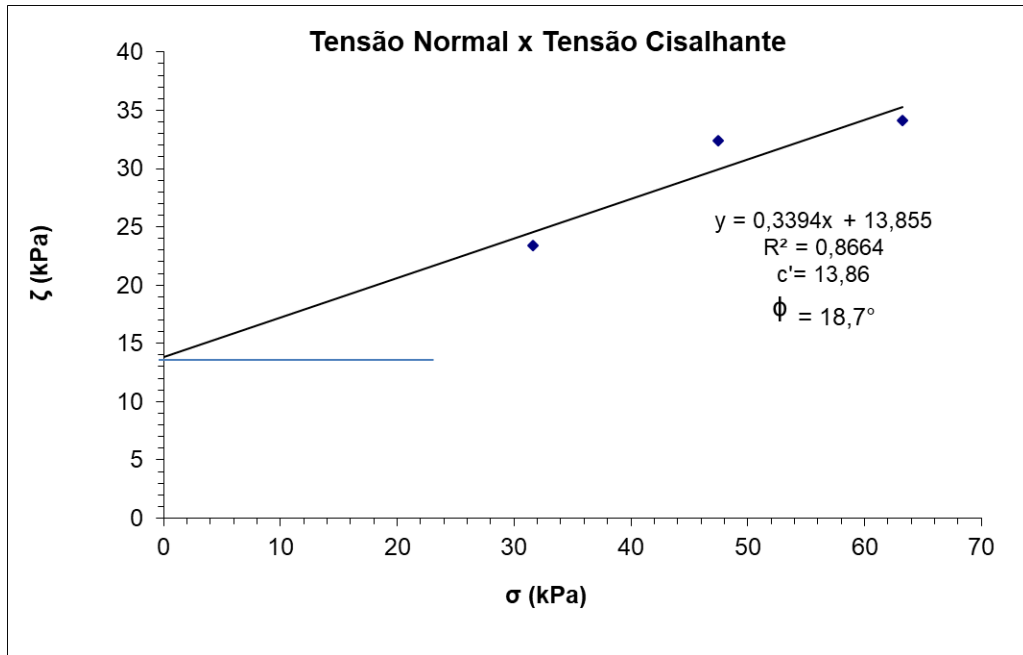
Em todos os ensaios, a força F em kg foi calibrada utilizando a constante $k= 0,1449$ kgf (constante original do equipamento), que prevê o desgaste do equipamento com o tempo e uso no anel. Os resultados obtidos constam no Apêndice C. Utilizando os valores máximos de tensão de cisalhamento de cada ensaio e os valores correspondentes de tensão normal, chegou-se ao gráfico de tensão cisalhante x tensão normal abaixo (Figura 38):

Figura 38. Gráfico tensão cisalhante x tensão normal

A partir do gráfico acima, obteve-se os valores para coesão e ângulo de atrito, respectivamente, iguais a 13,86 kPa e 18,7°. Em posse desses dados, utilizou-se o programa Slope/W para representar o talude objeto do estudo e obter o fator de segurança da situação mais desfavorável. Para isso, o método de cálculo do F.S. utilizado foi o método de Bishop, por ser um dos mais utilizados, inclusive no Brasil. Para o talude em estado natural o fator de segurança encontrado foi 1,063, como está representado na figura 39 abaixo:

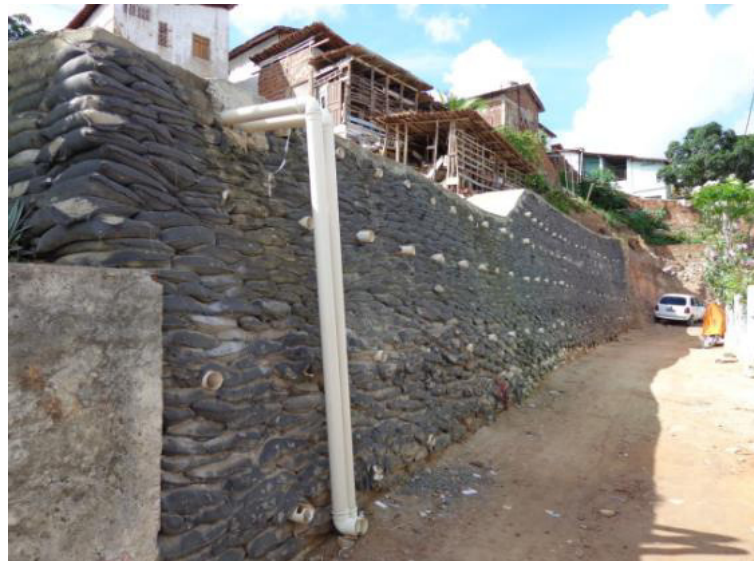
Entre as alternativas abordadas nesse estudo, percebe-se que o muro de solo-cimento seria bastante interessante para o local, principalmente pelo baixo custo, pela possibilidade de obter areia para sua construção no próprio bairro e pelo espaço disponível. A Figura 40 mostra um muro de solo-cimento ensacado executado em outro local no bairro do Roger como proposta para o talude objeto desse estudo.

Figura 40. Proposta 1: Muro de solo-cimento ensacado. Foto: Fábio Lopes

Outra proposta para o local seria o muro de gabiões, uma alternativa bastante viável para um talude de inclinação tão acentuada (Figura 41). O emprego de geotêxtil na interface solo-muro auxilia na proteção do talude, evitando o carreamento de partículas de solo com a ação das chuvas. Vale ressaltar que, em ambas as alternativas propostas, deve-se prever dispositivos de drenagem, como os barbacãs na Figura 40 e o filtro de areia, na Figura 41 .
