UNIVERSIDADE FEDERAL DA PARAÍBA
CENTRO DE TECNOLOGIA
CURSO DE GRADUAÇÃO EM ENGENHARIA CIVIL
TRABALHO DE CONCLUSÃO DE CURSO

**ATAQUE DE SULFATOS EXTERNO EM BLOCOS DE TERRA COMPRIMIDOS
ESTABILIZADOS COM CIMENTO**

Trabalho de conclusão de curso apresentado à
Coordenação do curso de Graduação em Engenharia Civil
da Universidade Federal da Paraíba como requisito para
obtenção do título de Bacharel em Engenharia Civil.

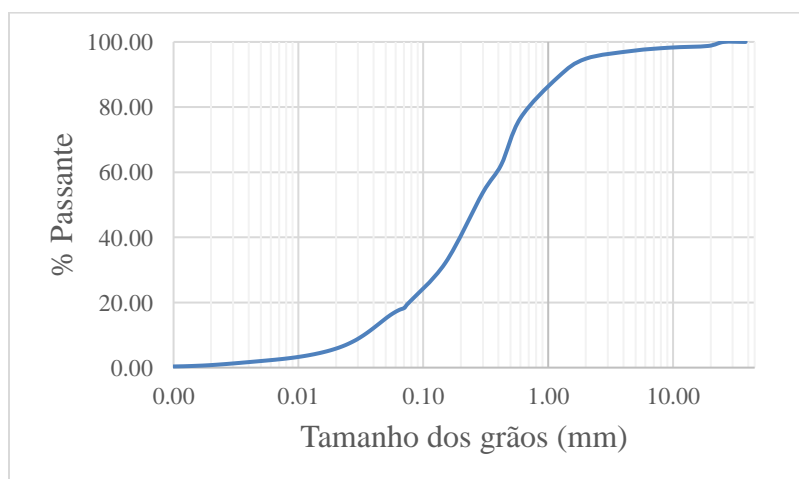
Figura 1: Granulometria da terra.

A distribuição granulométrica do solo (Figura 1) foi obtida com uso de peneiras de 76 mm até 0,075 mm e granulometria por difração a laser, para sua fração grossa ($d > 0,075$ mm) e fração fina ($d < 0,075$ mm), respectivamente. Os resultados indicaram que a terra é composta por: 5,15% de cascalho, 77,29% de areia, 16,78% de silte e 0,78% de argila (ISO 14688-1:2017). Antes do uso, a terra passou por uma peneira de 4.8 mm e a fração retida foi descartada.

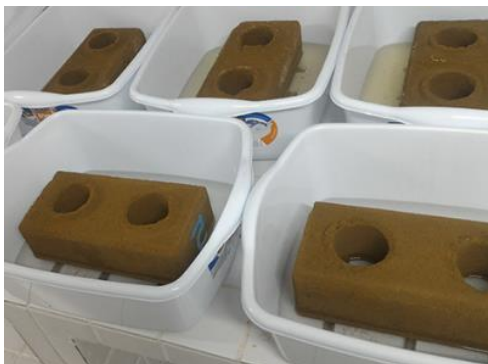
Figura 5: Ensaios de capilaridade em recipientes de PVC.

foi gradualmente adicionada até uma altura de 2 cm (Figura 5). A solução foi reposta à medida que seu nível diminuiu devido à absorção e evaporação.

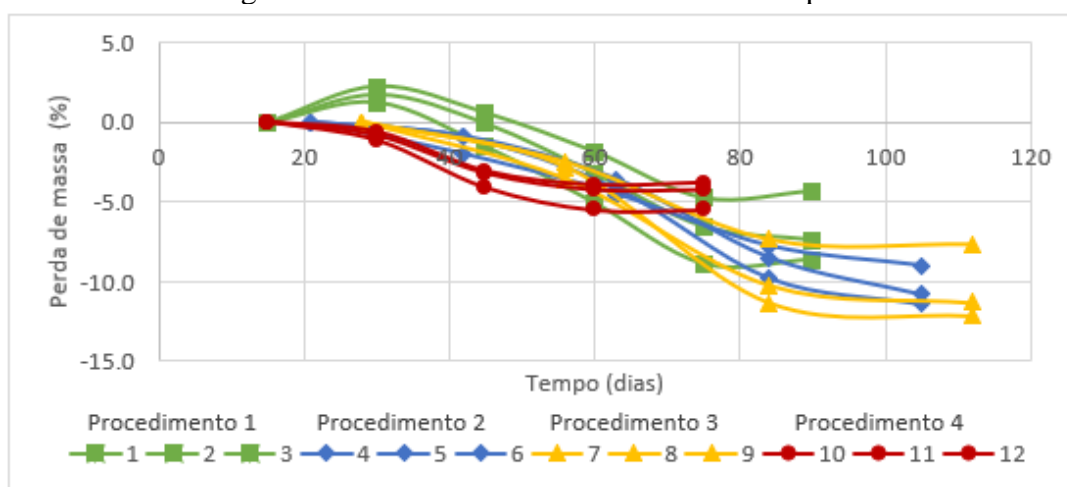
Figura 6: Perda de massa das amostras do Grupo A.

A distribuição da perda de massa ao longo do tempo é mostrada nas Figura 6 e Figura 7. Em geral, os procedimentos com amostras expostas por períodos mais longos nas etapas de absorção capilar resultaram em maior perda de massa, sendo os aumentos decrescentes. O procedimento de tempo de absorção capilar de 2 semanas (procedimento 3), apesar de ser o mais agressivo, resultou em perda de massa semelhante em comparação com o procedimento de tempo de absorção capilar de 1 semana (procedimento 2). Além disso, esses últimos procedimentos foram os únicos capazes de levar amostras à falha, ambos em 84 dias. Dito isso, o procedimento 2 foi selecionado como o mais eficaz porque foi capaz de resultar na falha das amostras com um histórico de degradação mais detalhado (mais ciclos). O desgaste superficial nas amostras é mostrado na Figura 8.

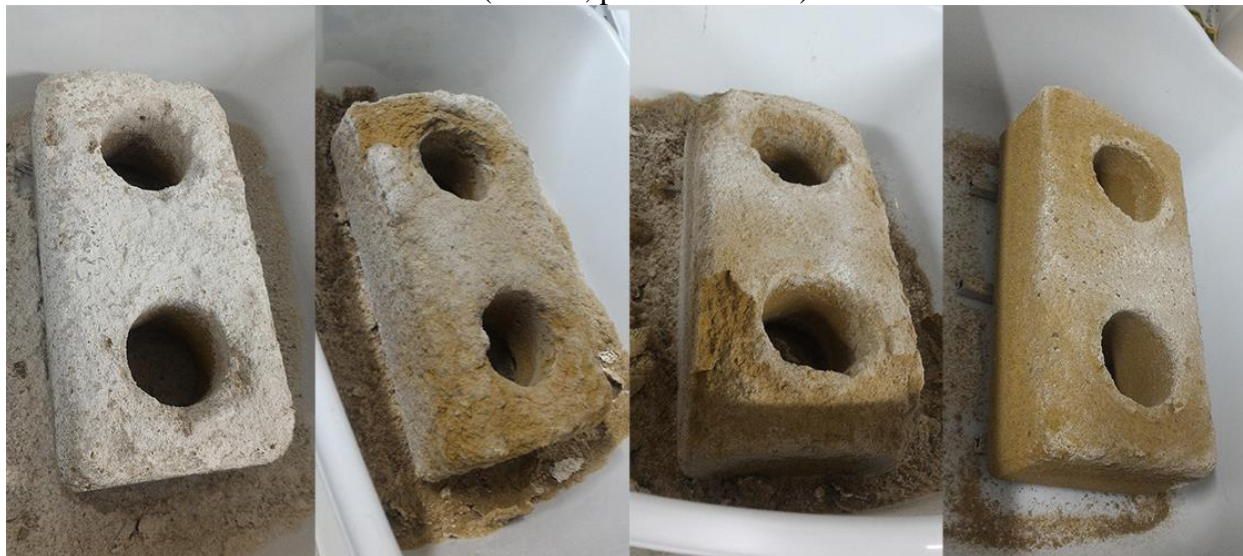
Figura 8: Desgaste superficial das amostras. Da esquerda para a direita: Bloco 2 (90 dias, procedimento 1); Bloco 5 (84 dias, procedimento 2); Bloco 9 (84 dias, procedimento 3); Bloco 11 (75 dias, procedimento 4).

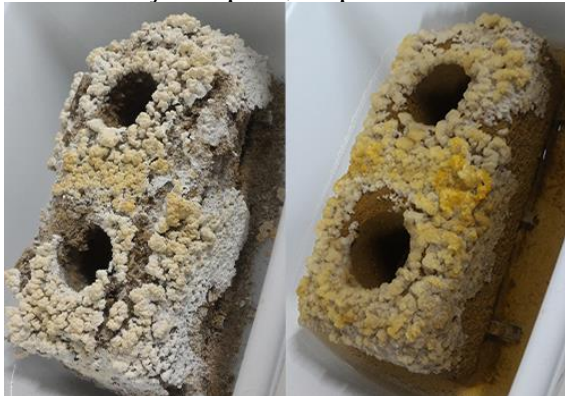
A altura da solução de 2 centímetros (a partir da base das amostras) foi suficiente para molhar completamente os blocos por absorção capilar. Observou-se eflorescência progressiva tanto nas etapas de secagem quanto de absorção capilar (Figura 9). Após o final dos ciclos de exposição, amostras foram retiradas de depósitos de eflorescência, de porções da superfície e da parte central de seções transversais (Figura 10) para testes de DRX, FRX e MEV (microscópio eletrônico de varredura). Das amostras da eflorescência, o DRX (Figura 11) e o FRX (Tabela 7) mostram que ela é composta principalmente de thenardita e mirabilita. Segundo BASSUONI & NEHDI (2009), existe uma frente de secagem na camada superficial dos corpos de prova que permite a supersaturação e cristalização da thenardita. Nas etapas de secagem, a eflorescência e a desagregação superficial foram mais intensas. Provavelmente por causa do fato de nas etapas de absorção capilar os blocos estarem saturados, a estabilidade dimensional era maior quando comparada às etapas de secagem, nas quais havia ocorrência de retração.

Figura 9: Eflorescência em etapas de secagem e absorção capilar, respectivamente.

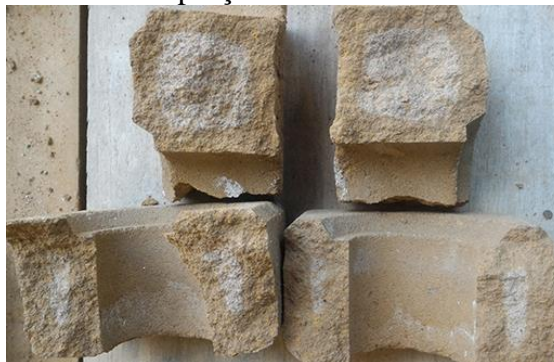
Figura 10: Seção transversal das amostras mostrando um precipitado esbranquiçado nas porções centrais.

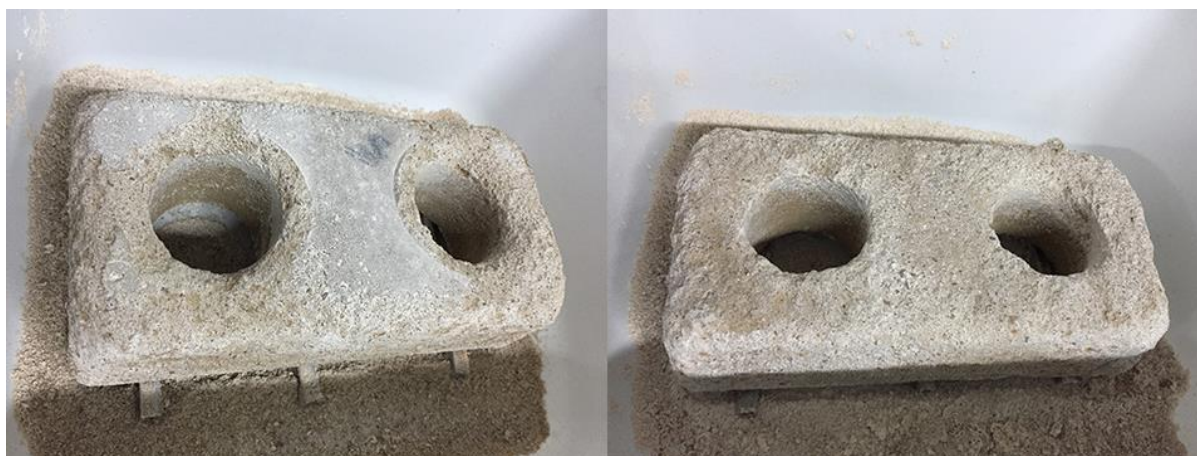
Figura 19: Desgaste superficial dos blocos. Esquerda: Bloco 14 (294 dias, procedimento 5);
Direita: Bloco 16 (294 dias, procedimento 6).

Semelhante ao Grupo A, a cada etapa foram realizadas pesagens e a Equação 3 foi usada para determinar a perda de massa. Os resultados ao longo do tempo são apresentados nas Figura 17 e Figura 18 e nas Tabela 9 e Tabela 10. Como esperado, quanto maior a concentração de sulfatos, maior a taxa de desgaste. Química e fisicamente, há mais precipitação e cristalização de sulfatos em microporos. Os valores locais de temperatura e umidade relativa – $26,0 \pm 2,0$ ° C e $75,0 \pm 8,5\%$, respectivamente – permitiram a precipitação de thenardita e de mirabilita (FLATT & SCHERER, 2002; HAYNES & BASSUONI, 2011). Isso resultou em microfissuração, bem como na lixiviação de materiais cimentícios, causando diminuição da coesão e perda de agregados (MASSAAD *et al.*, 2016). Embora os procedimentos de ataque com sulfato de sódio a 3% e 6% tenham apresentado taxas de desgaste mais lentas que o procedimento de 10%, o sulfato de sódio a 6% resultou em maior perda de massa média total sem falha (ocorreu perda intensa de agregado superficial, mas nenhuma fissura ou lascamento superficial foi identificado). Isso pode ser explicado pela maior precipitação e taxa de cristalização dos sulfatos no procedimento de concentração de 10%, resultando em maior geração de pressão nos microporos e levando as amostras à falha. O desgaste da superfície dos blocos é mostrado na Figura 19.
