UNIVERSIDADE FEDERAL DA PARAÍBA CENTRO DE TECNOLOGIA  
DEPARTAMENTO DE ENGENHARIA CIVIL E AMBIENTAL – DECA

ESTUDO DA NORMA DE REVESTIMENTOS CERÂMICOS DE FACHADAS E  
PAREDES EXTERNAS COM UTILIZAÇÃO DE ARGAMASSA COLANTE FRENTE  
ÀS PRINCIPAIS PATOLOGIAS

Trabalho de Conclusão de Curso  
apresentado ao Departamento de  
Engenharia Civil e Ambiental, da  
Universidade Federal da Paraíba –  
Campus João Pessoa – como pré-requisito  
para a obtenção do título de Engenheiro  
Civil.

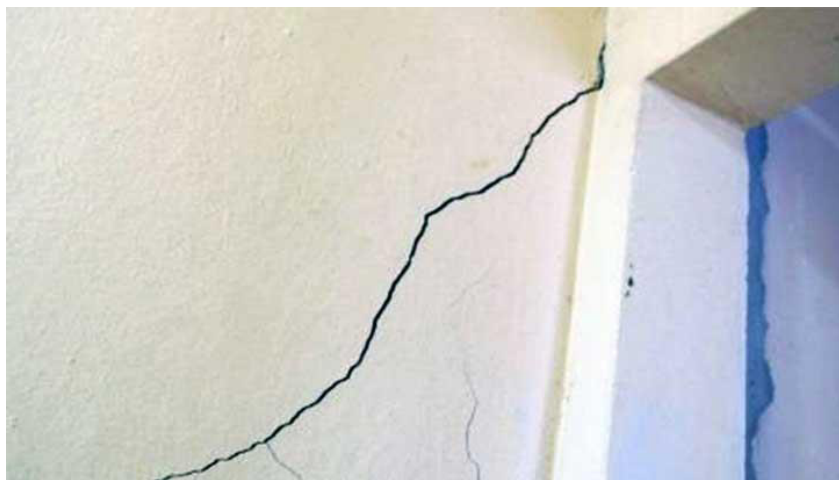
Figura 2 - Fissura: patologia recorrente em alvenarias.

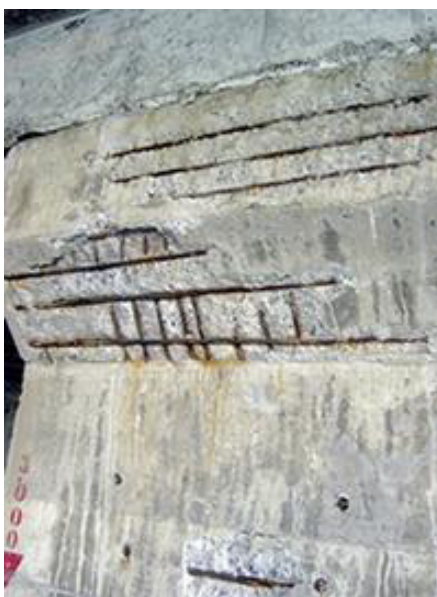
Figura 3 - Desgaste em estrutura de concreto armado.

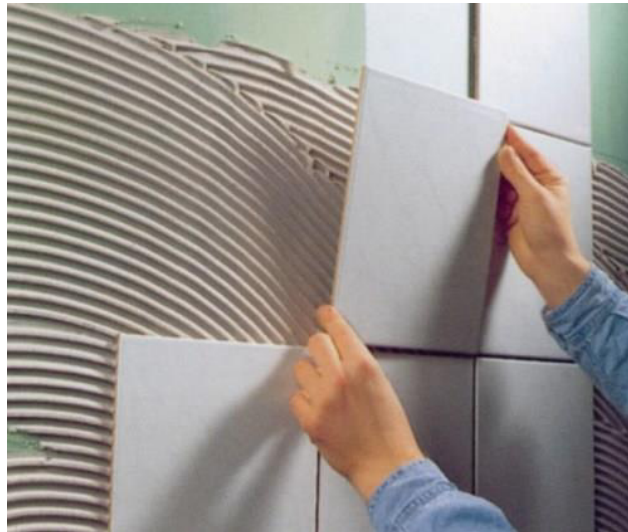
Com as argamassas colantes há a separação do serviço de nivelamento superficial do substrato do serviço de assentamento das placas, o que, além de outros fatores, garante maior produtividade, maior uniformização do assentamento, menor consumo de material na obra, além de uma aderência alta devido ao uso de polímeros na composição.

Figura 6 - Aplicação de cerâmica com argamassa colante

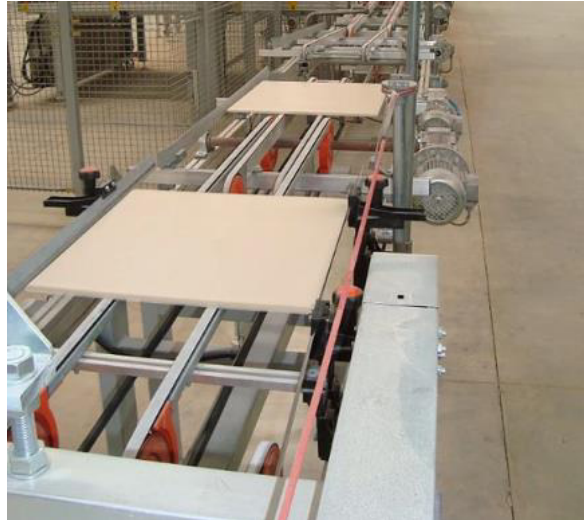
à temperaturas que variam entre 1000° e 1200°, podendo ser acrescentado um esmalte que produz uma superfície vitrificada e impermeável.

Figura 7 - Processo de produção do porcelanato.

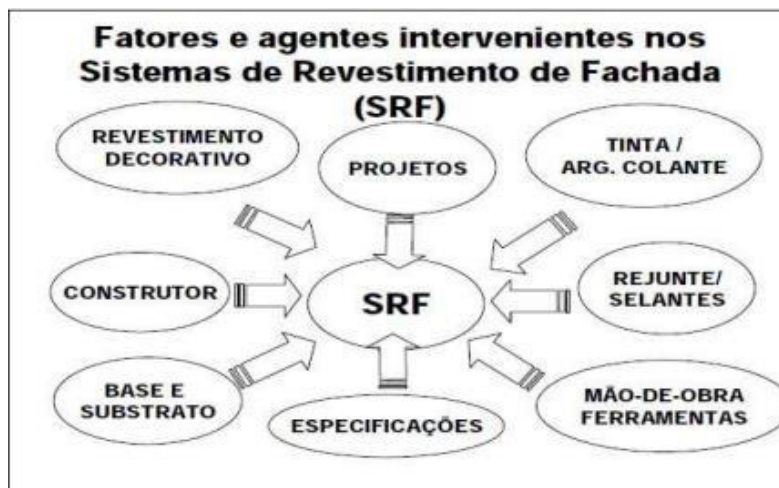
Figura 12 - Fatores Intervenientes nas Fachadas.

- **Uso:** Trata dos fatores ligados à operação durante a vida do componente e, fundamentalmente, às atividades de manutenção requeridas para um desempenho adequado do conjunto com o decorrer dos anos.

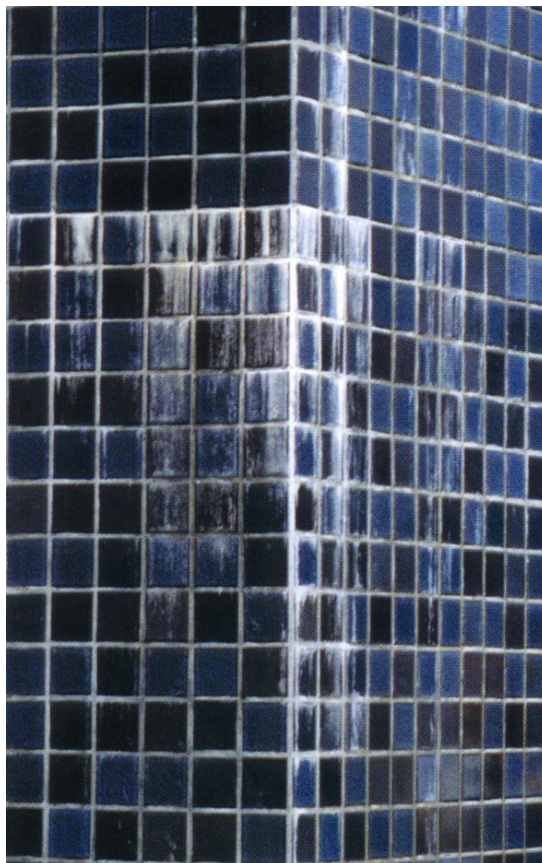
presença de componentes solúveis nos elementos constituintes da alvenaria e nos revestimentos argamassados. Essas substâncias são carregadas para a superfície das placas cerâmicas devido a problemas de impermeabilização da camada de revestimento.

Figura 14 - Eflorescência em revestimento cerâmico

Segundo Campante (2001), os sais solúveis presentes no cimento Portland, um dos principais componentes das argamassas e do concreto, são parte significativa das fontes de ocorrência de eflorescência, e, portanto, provavelmente a causa mais comum desse fenômeno em sistemas de fachadas com revestimentos cerâmicos aderidos com argamassa colante.

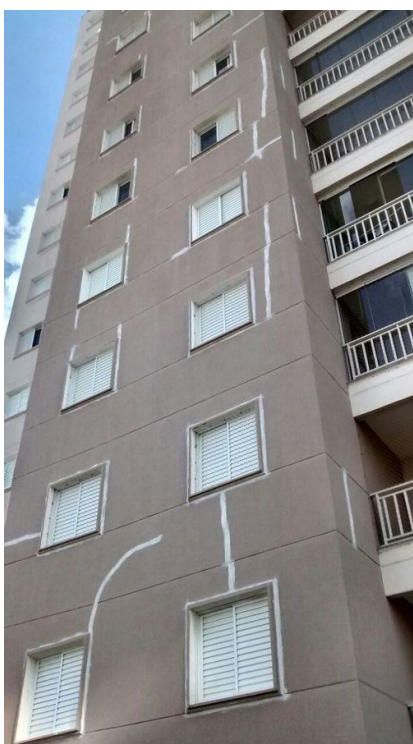
Figura 15 - Tratamento de fachada com trincas

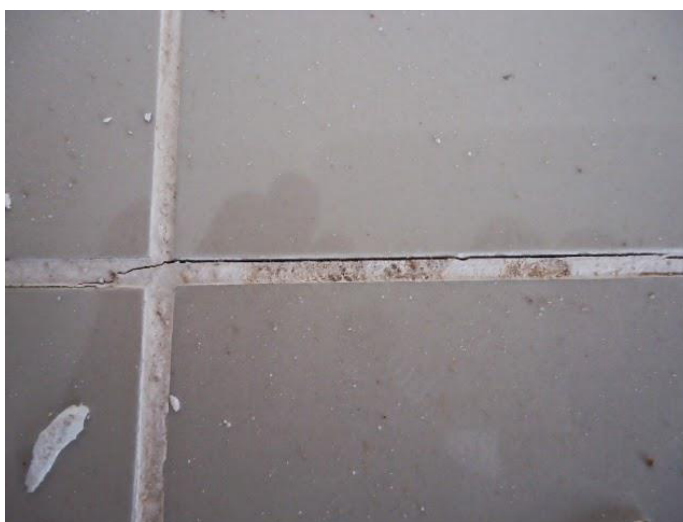
A deterioração das juntas ocorre com o desprendimento da junta da placa cerâmica ou da perda de adesividade com a argamassa colante. Isso pode ocorrer por envelhecimento do material de rejuntamento, como também pela má execução delas, sendo feitas em desacordo com indicações da norma e da literatura, além de poderem ser causadas pela presença de pouco rejuntamento em regiões de juntas estreitas, levando a falta de aderência com a camada de revestimento argamassado.

Figura 17 - Deterioração de juntas

Esse fenômeno pode ser precursor de fenômenos mais agressivos, por expor o revestimento às intempéries. Essa deterioração causa perda de estanqueidade do sistema de revestimento cerâmico, podendo levar a infiltrações que prejudicam o

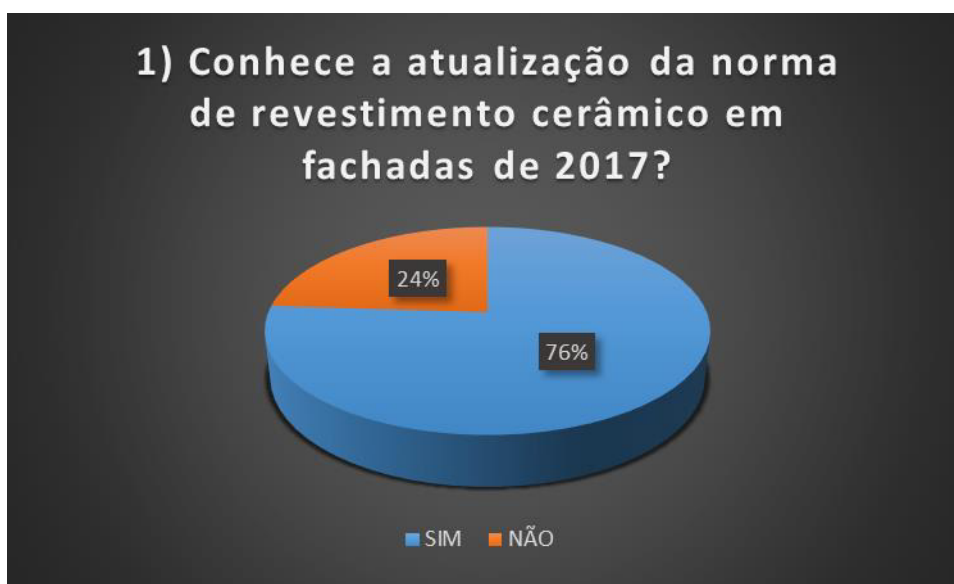
Gráfico 1 - Percentagens de resposta da pergunta 1 da pesquisa específica

A primeira pergunta indagou os profissionais acerca do conhecimento da atualização normativa da NBR 13755 de 2017 que regula acerca dos revestimentos cerâmicos em fachadas com argamassa colante, além disso foi informado aos participantes que a norma anterior era de 1996.

A maioria dos profissionais conhecia a nova norma de revestimentos cerâmicos em fachadas, representando 74% dos vinte e cinco entrevistados. Uma parcela considerável dos participantes (seis) ainda não havia tido notícia dessa atualização por ser uma regulação recente, além do que nem todas as áreas entrevistadas tem contato regularmente com o projeto e execução da fachada.

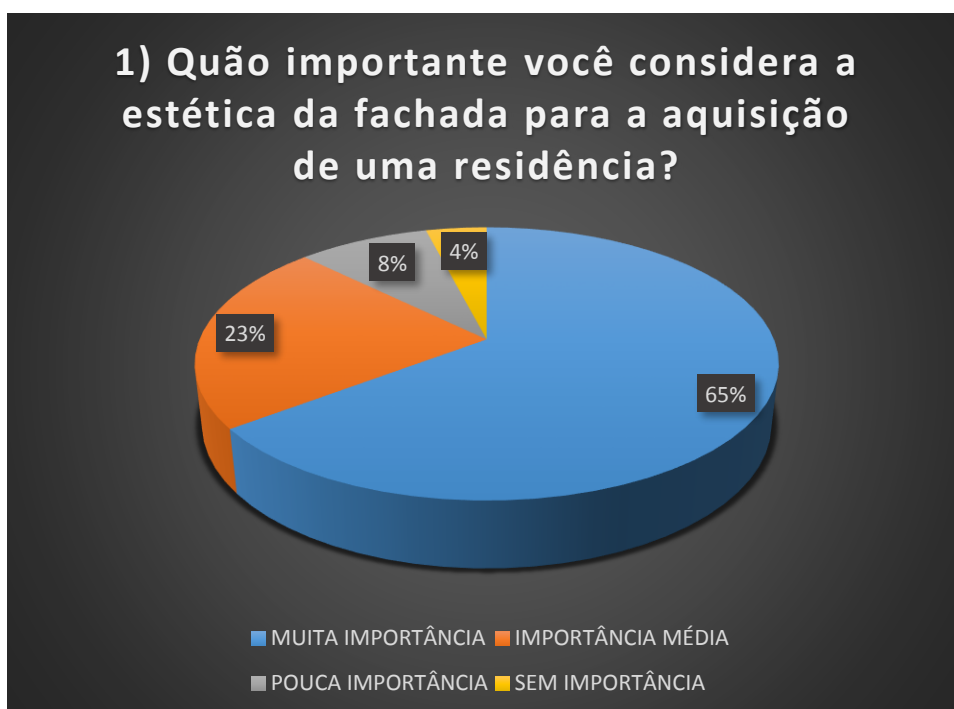
Gráfico 6 - Porcentagens de resposta da pergunta 1 da pesquisa geral

A primeira pergunta teve como intuito saber o quanto a fachada de uma edificação influencia no valor percebido do empreendimento pelas pessoas. Foi questionado qual o grau de importância que elas davam para a estética da fachada na aquisição de uma residência.

A maioria das pessoas, 65%, responderam que dão muita importância a esse aspecto da construção, confirmando que a arquitetura externa de um empreendimento tem fundamental valor na percepção das pessoas, e ratificando a importância de garantir a integridade estética do revestimento externo. Já 23% das

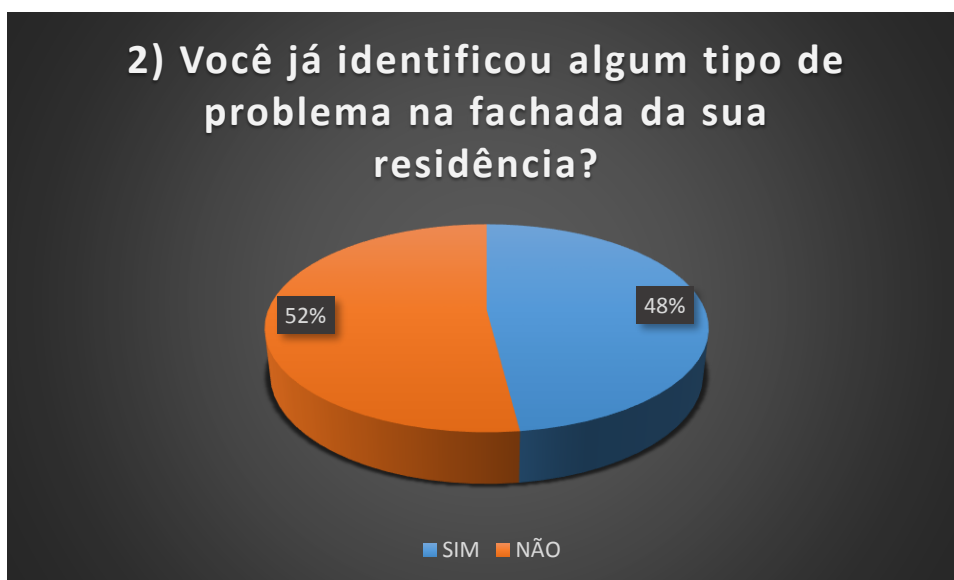
Gráfico 7 - Porcentagens de resposta da pergunta 2 da pesquisa geral

A segunda pergunta quis identificar basicamente o quanto as pessoas percebem as manifestações patológicas em fachadas, o que pode indicar o quanto as pessoas dão atenção ao aspecto estético do revestimento externo e também a recorrência desses problemas nas edificações atuais. Foi perguntado se eles já haviam identificado algum tipo de problema na fachada da sua própria residência.

As respostas foram bem divididas. Cerca de 52% dos que responderam ao formulário online indicaram que nunca notaram nenhuma manifestação patológica em sua residência.

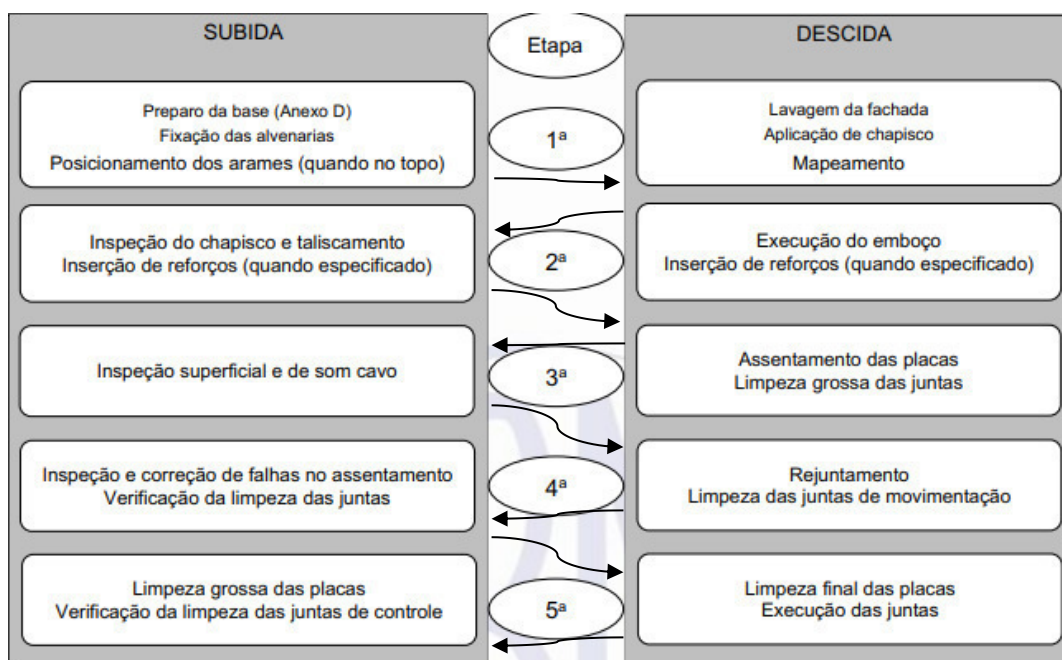
Figura 20 - Cronograma de execução do revestimento cerâmico
