UNIVERSIDADE FEDERAL DA PARAÍBA
CENTRO DE TECNOLOGIA
CURSO DE GRADUAÇÃO EM ENGENHARIA CIVIL

**APLICAÇÃO DA TERMOGRAFIA NA IDENTIFICAÇÃO DE INFILTRAÇÕES E
TUBULAÇÕES PARA CONDUÇÃO DE ÁGUA FRIA E ÁGUA QUENTE
EMBUTIDAS EM ALVENARIA**

Trabalho de conclusão de curso apresentado à
Universidade Federal da Paraíba como pré-
requisito para obtenção do título de Bacharel em
Engenharia Civil.

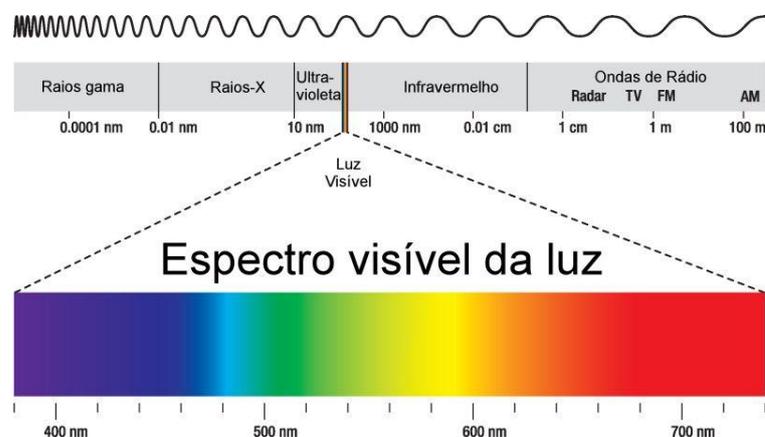
Figura 1 - Espectro eletromagnético

Dentro do espectro eletromagnético, a radiação infravermelha está localizada entre a região de radiação visível e a região de radiação de micro-ondas, como pode ser visto na Figura 1 e Figura 2.

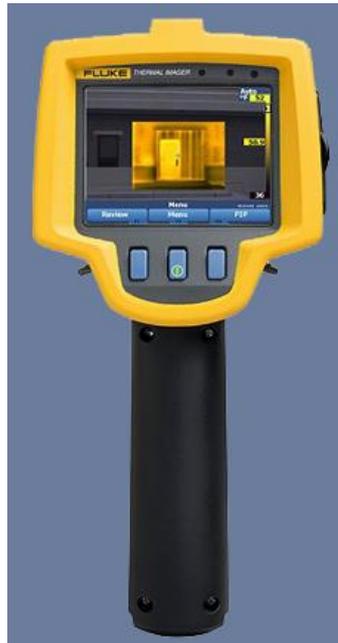
Figura 3 - Câmera termográfica

As câmeras termográficas (Figura 3) são dispositivos optoeletrônicos destinados a perceber imagens na faixa de radiações infravermelhas do espectro eletromagnético e convertê-las para à faixa visível do espectro eletromagnético, permitindo assim que os seres humanos literalmente observem as imagens térmicas geradas pelos corpos em temperaturas próximas à do ambiente. A câmera é dotada com sensor de radiação infravermelha acoplada eletronicamente a um visor que gera imagens na faixa visível do espectro eletromagnético.

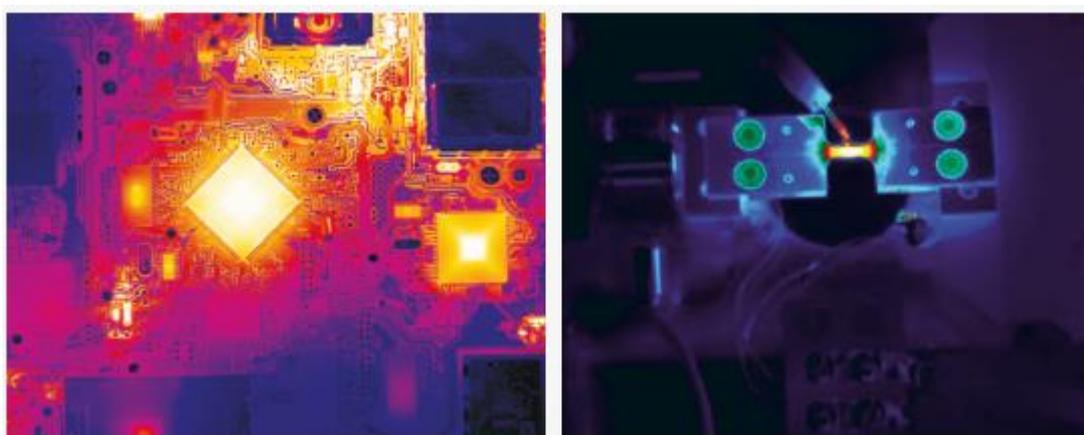
Figura 9 - Sobreaquecimento de circuito e componente eletrônico

Na indústria essa tecnologia é amplamente utilizada para manutenção de sistemas mecânicos, manutenção de sistemas elétricos e controles de processos fabris como detecção de falhas na linha de montagem e controle da qualidade dos produtos, assim como na detecção de falhas em circuitos e outros componentes eletrônicos em máquinas. Além disso, conhecer as verdadeiras propriedades térmicas e de dissipação de calor do dispositivo pode ser fundamental para melhorar os modelos de simulação, aprimorar o design geral e acelerar a fase de prototipagem rápida do ciclo de desenvolvimento.

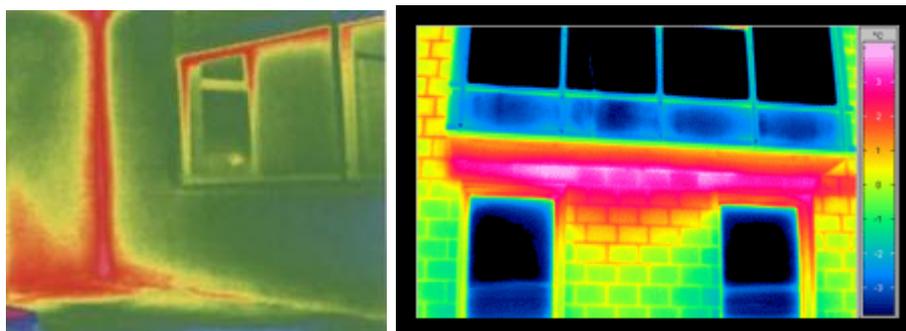
Figura 10 – Identificação de pontes térmicas

Ela pode também ser utilizada para monitoramento do isolamento térmico, identificando defeitos em elementos construtivos que poderão ser causados pela variação do fluxo de calor e identificando as pontes térmicas, que são as grandes responsáveis pela transferência de calor do interior para o exterior devido a baixa resistência térmica. De forma geral a análise quanto ao isolamento térmico é satisfatório, tendo suas ressalvas e cuidados baseados caso os revestimentos não sejam uniformes e as condições climáticas variarem consideravelmente.

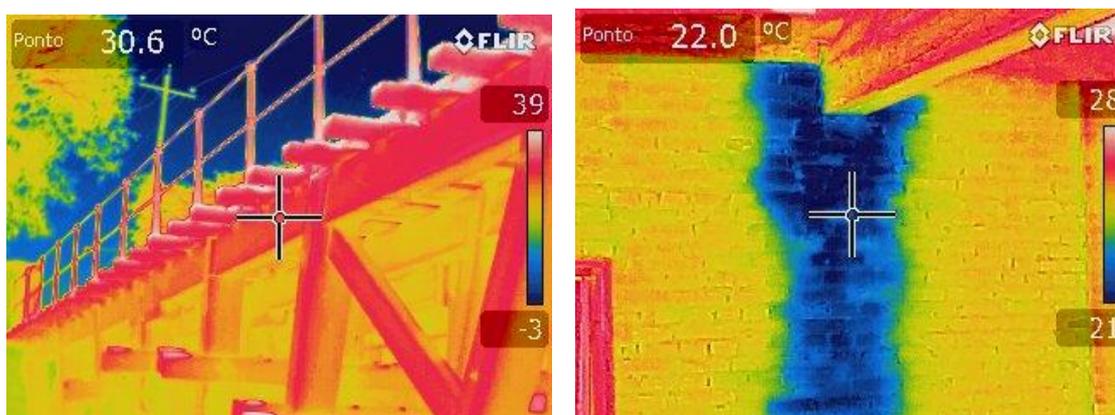
Figura 11 - Uso da termografia em edificações

Moresco et al. (2015) testaram o método para detecção de manifestações patológicas em fachadas com revestimento argamassado e concluíram que o método possibilitou a detecção de áreas com as seguintes manifestações patológicas: fissuras, biodeterioração e manchas causadas por umidade. Dentre todos os fatores analisados, recomendam que se tenha cuidado com a incidência solar nos locais analisados, pois este pode alterar o comportamento das manifestações patológicas, porém sem influência na detecção das mesmas. Neste mesmo

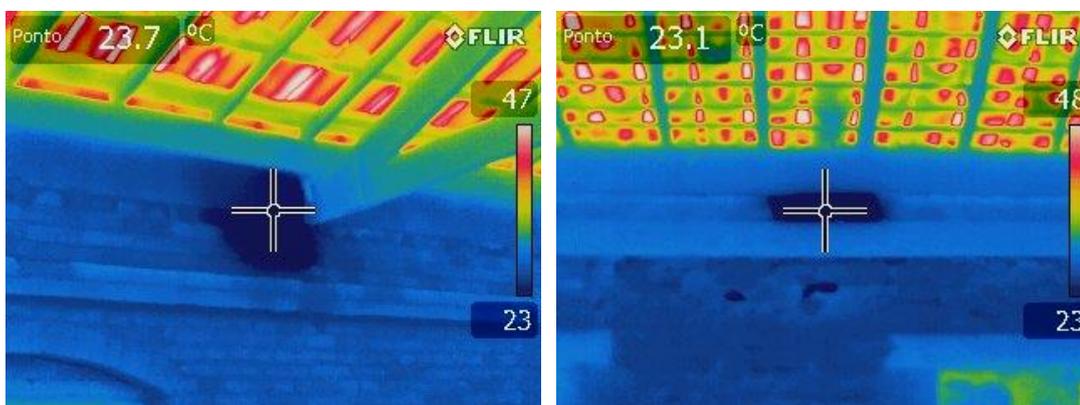
Figura 12 - Detecção de Infiltrações com câmera termográfica

- (a) resfriamento evaporativo na área úmida no processo de evaporação há uma diminuição da temperatura superficial, pois se trata de uma reação endotérmica;
- (b) resistência térmica diminuída: o fluxo de calor é maior em uma massa úmida do que em uma massa seca gerando um padrão térmico heterogêneo; e
- (c) aumento da capacidade de armazenamento de calor do material úmido: a temperatura superficial de uma massa úmida responde de forma mais lenta a mudanças na temperatura ambiental do que a temperatura superficial de uma massa seca.

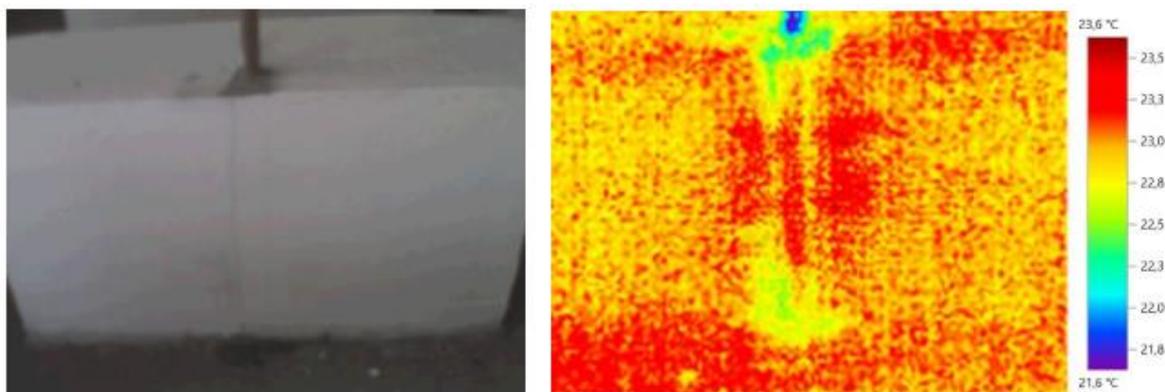
Figura 13 - Medição realizada em experimento com tubulação embutida em alvenaria

Apesar de não focar nesse aspecto, dentro do experimento era visível a identificação da tubulação embutida dentro da alvenaria em algumas medições (Figura 13). Desta forma, surgiu a ideia de analisar o uso dessa ferramenta para tal fim, mesmo não se encontrando na literatura vigente referências dessa utilidade.

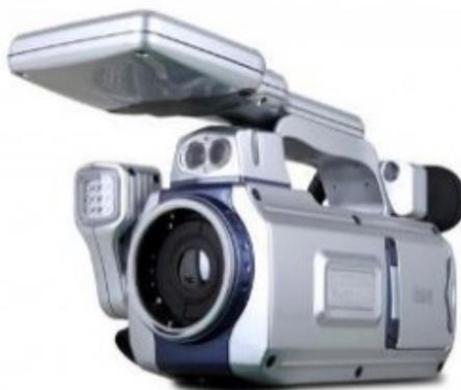
Figura 14 - Câmera SAT-G95

Ela possui uma tela LCD destacável de 5". O controle remoto destacável pode ser operado na esquerda e permite acesso total às funções da câmera. Ela vem com uma ampla gama de ferramentas de medição que incluem 10 pontos móveis, ponto quente / frio automático, perfil de linha, isoterma, 4 caixas de ar.

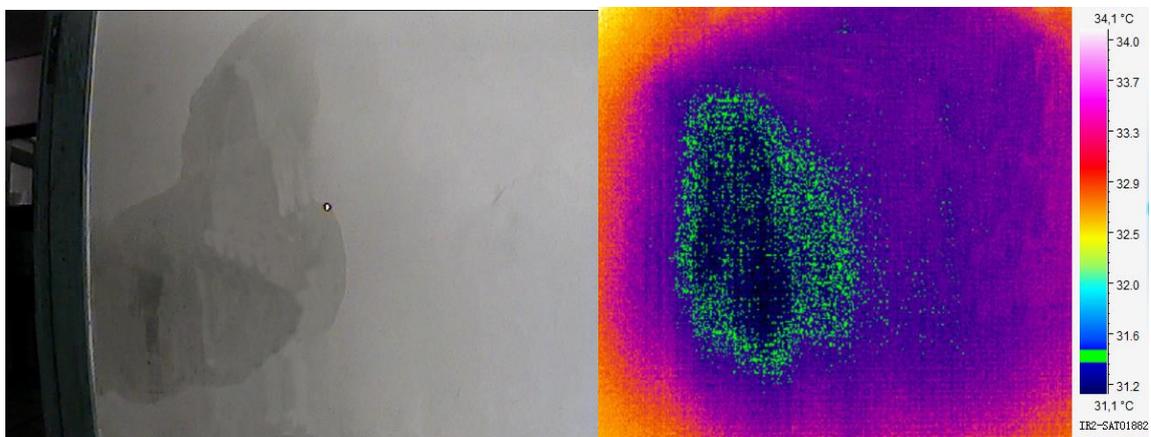
Figura 15 - Infiltração visível e imagem termográfica

A visita 1 foi realizada em uma residência unifamiliar localizada no bairro Jardim Oceania na cidade de João Pessoa/PB. A residência apresentava problemas com infiltrações em certos focos que pioravam em períodos de chuva. Nesse sentido, foram identificados pontos em que visualmente apresentavam infiltrações e que foram confirmadas com as imagens (Figura 15), focos de umidade pouco perceptíveis que também foram confirmados (Figura 16), bem como focos de umidade não visíveis, que foram reconhecidos devido ao gradiente de temperatura (Figura 17).

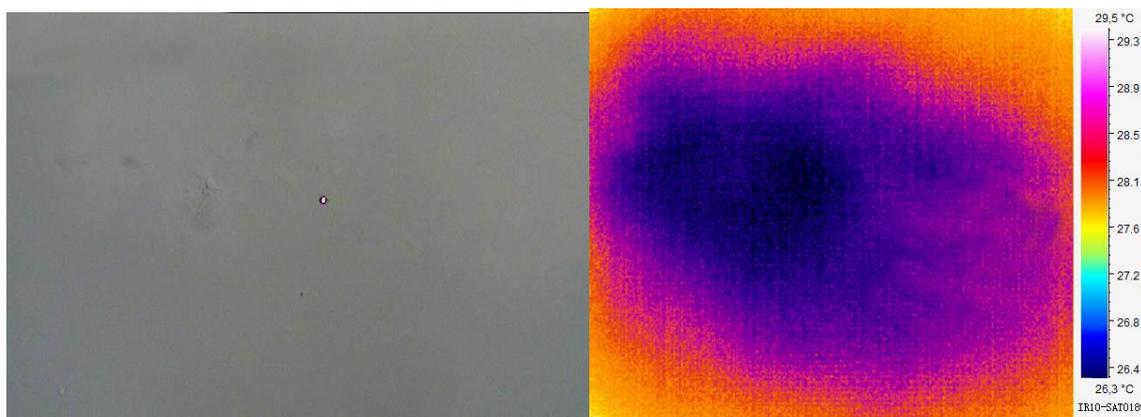
Figura 18 - Identificação de infiltração pouco perceptível visualmente localizado no bloco CTJ /UFPB

Apesar de inúmeras infiltrações visualmente percebidas, a análise feita mostrou que poucos eram os focos que ainda se apresentavam úmidos em ambas as situações. Apenas dois focos observados apresentaram umidade perceptível termograficamente na segunda situação, uma na alvenaria (Figura 18) e outra na laje (Figura 19).

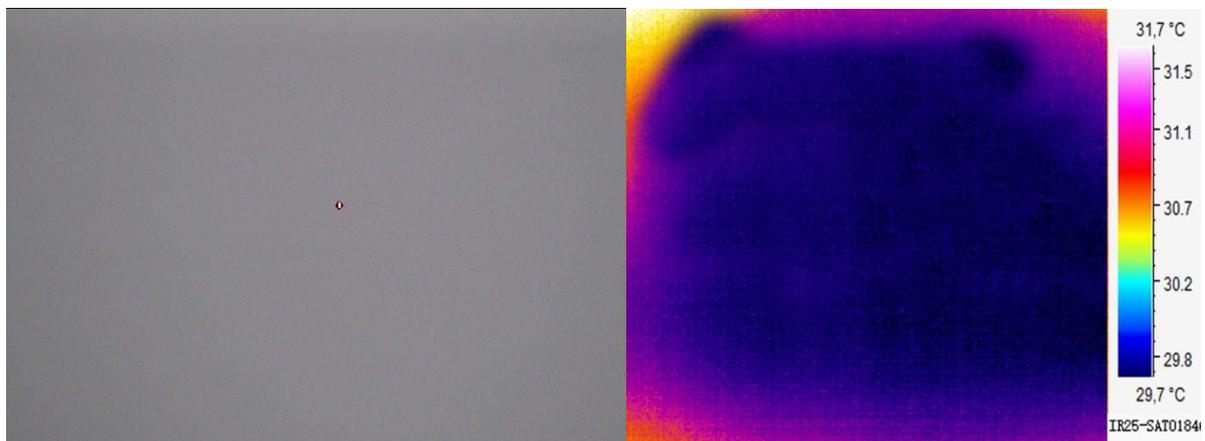
Figura 21 - Tentativa de detecção de tubulação de água fria embutida em alvenaria

A terceira visita teve como objetivo a possibilidade de utilização da ferramenta para identificação de tubulações de água fria embutidas em alvenaria.

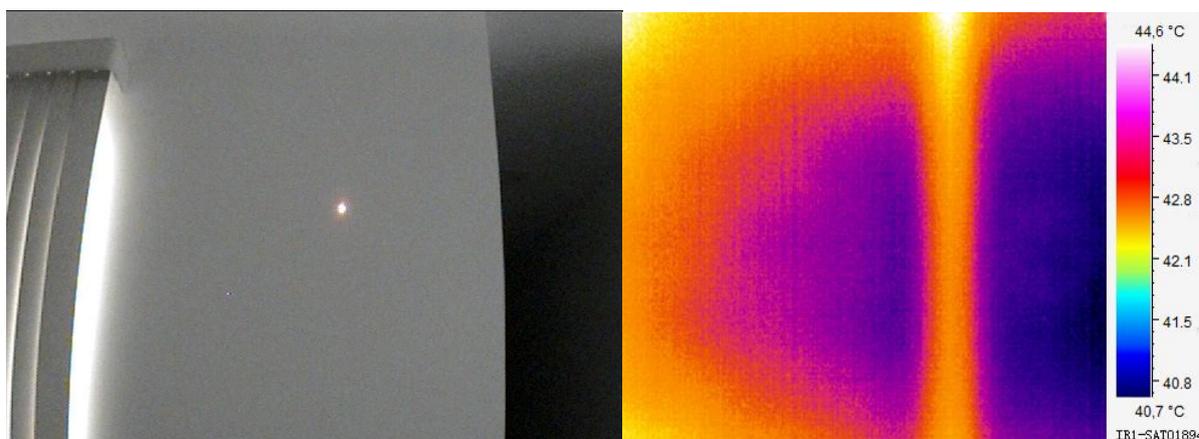
Figura 22 - Identificação de tubulação de água quente embutida em alvenaria

A última visita foi feita em uma residência localizada no bairro do altiplano no município de João Pessoa. A residência possui um aquecedor solar que aquece a água e armazena em um *boiler* (reservatório térmico) até ser utilizada. A condução o de água quente é feita por tubulações de CPVC (policloreto de vinila clorado), e a intenção da visita era analisar a possibilidade de usar a ferramenta para identificar tal modelo, uma vez que a água quente poderia gerar gradientes de temperatura.

Foi feita uma análise frente ao chuveiro em alvenaria revestida com cerâmica e assim como na análise do item 4.3, não foi possível identificar a tubulação embutida. Porém, ao identificar uma alvenaria com revestimento simples, por onde era sabido que a tubulação condutora de água quente passava, foi possível observar um gradiente de temperatura que mostra com precisão a localização da tubulação. (Figura 21).

Para tal motivo foram realizadas visitas e análises sobre infiltrações em diversas situações. Constatou-se que fatores como revestimentos, temperatura ambiente, escala do termograma utilizado, interpretação da imagem e conhecimento prévio do assunto são variáveis que influenciam no preciso diagnóstico da patologia mencionada. É nítido, porém, que em muitos momentos a ação da água no interior da parede foi mostrada, enquanto a fotografia convencional não aparentava mancha de umidade em sua superfície, o que indica a eficiência dessa ferramenta para tal fim. Diante dos resultados, conclui-se que a análise termográfica pode ser bastante útil na identificação de problemas ocultos relacionados com a umidade acidental em edificações, desde que existam valores significativos de gradientes térmicos entre áreas secas e úmidas.
