UNIVERSIDADE FEDERAL DA PARAÍBA
CENTRO DE TECNOLOGIA
DEPARTAMENTO DE ENGENHARIA CIVIL E AMBIENTAL
CURSO DE GRADUAÇÃO EM ENGENHARIA CIVIL

EFEITOS DOS SULFATOS NA DEGRADAÇÃO DO CONCRETO

Trabalho de Conclusão de Curso apresentada ao Curso de Graduação em Engenharia Civil da Universidade Federal da Paraíba como requisito para obtenção do título de Bacharel em Engenharia Civil.

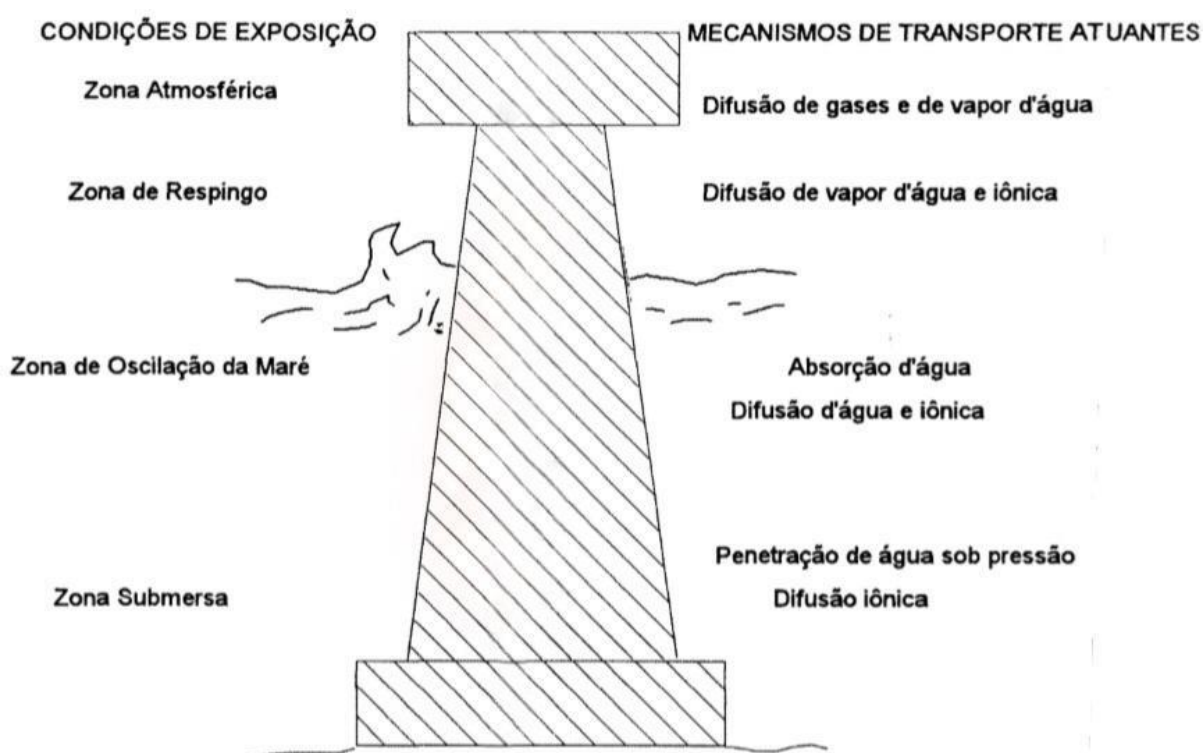
Figura 8: Diagrama esquemático de uma estrutura marinha mostrando os processos ou mecanismos de transporte atuantes.

A Figura 8 retrata as condições de exposição e os mecanismos de transportes de fluidos atuantes numa estrutura.

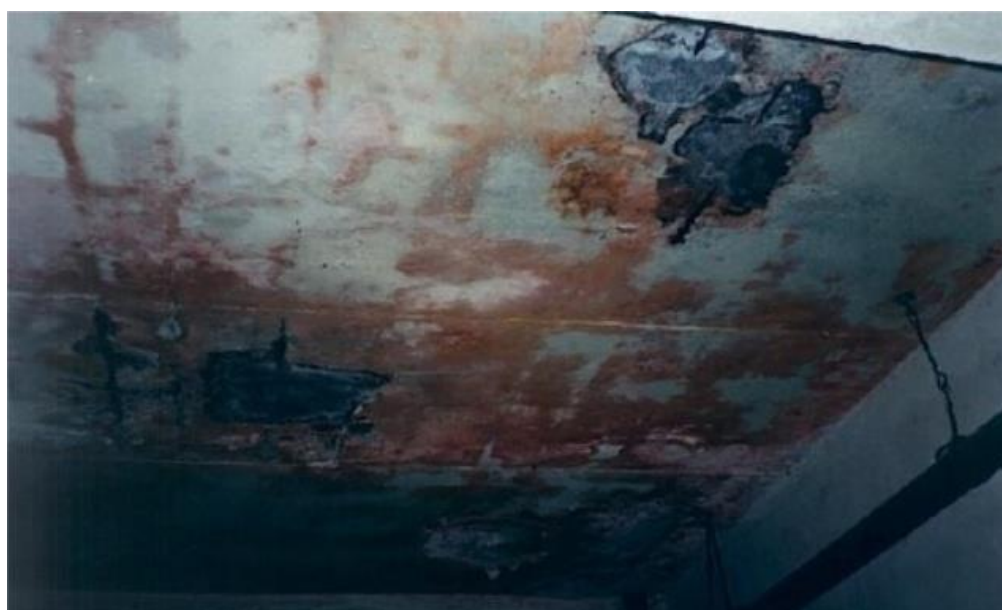
Figura 14: Machas superficiais no concreto devido à corrosão de armaduras por presença de umidade

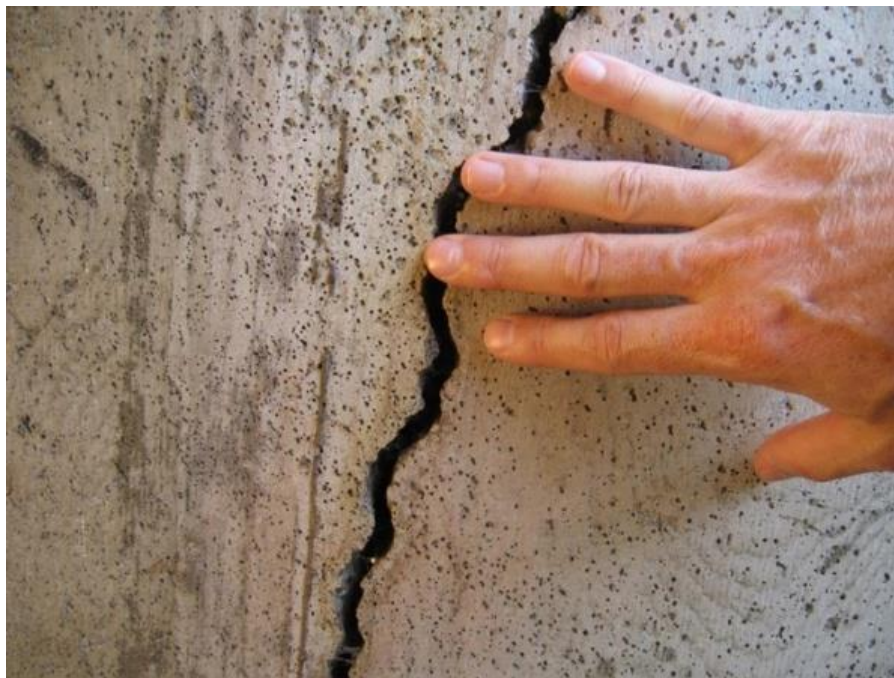
Figura 15: Trinca em estrutura de concreto

Segundo CORSINI (2010), as fissuras podem começar a surgir de forma pacífica. Na execução do projeto arquitetônico é um dos tipos mais comuns de patologias nas edificações e podem interferir na estética, na durabilidade e nas características estruturais da obra. Ela pode ser um indício de algum problema estrutural mais grave. Pelo fato de toda fissura originar uma possível patologia mais grave (trinca e rachadura), como visto na Figura 15.

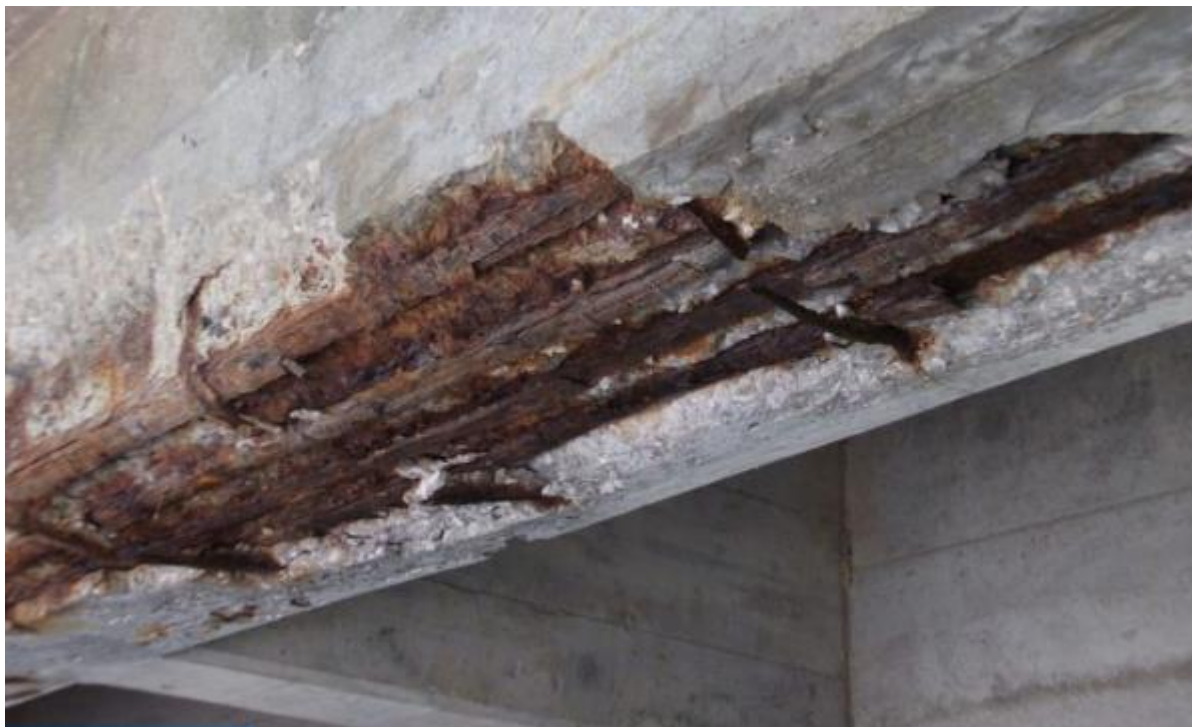
Figura 17: Corrosão na armadura de uma viga

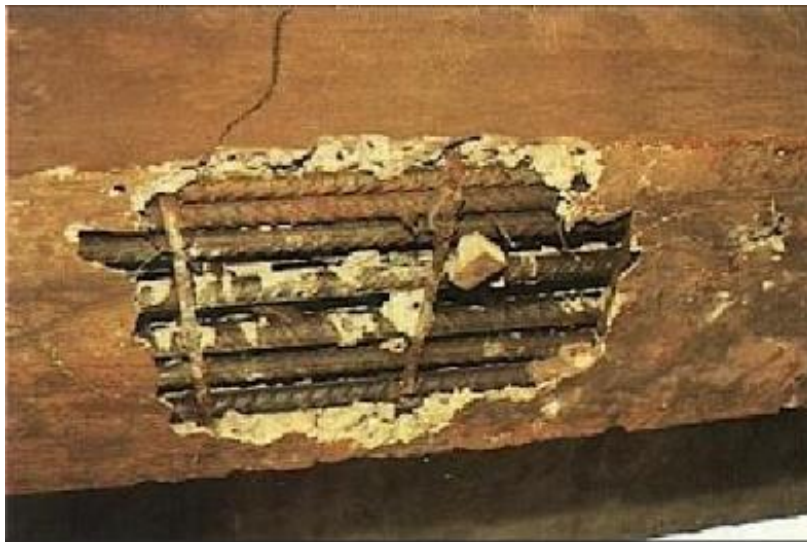
Figura 18: Ninho de concretagem de uma viga, originalmente encoberto por concreto que não penetrou entre a fôrma e as armaduras.

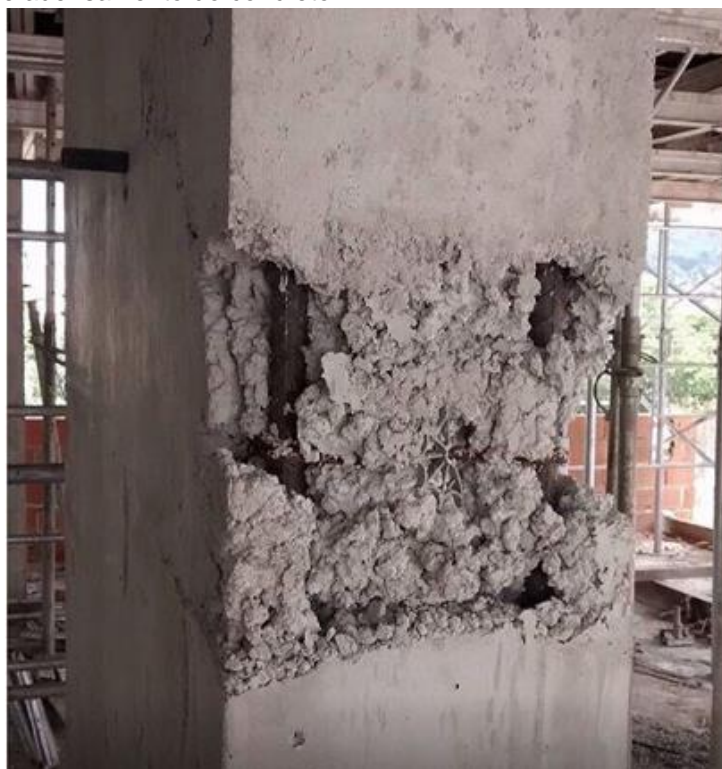
Figura 19: Pilar com ferragens expostas (ninhos de concretagem) após a concretagem devido a falhas no processo de adensamento do concreto.

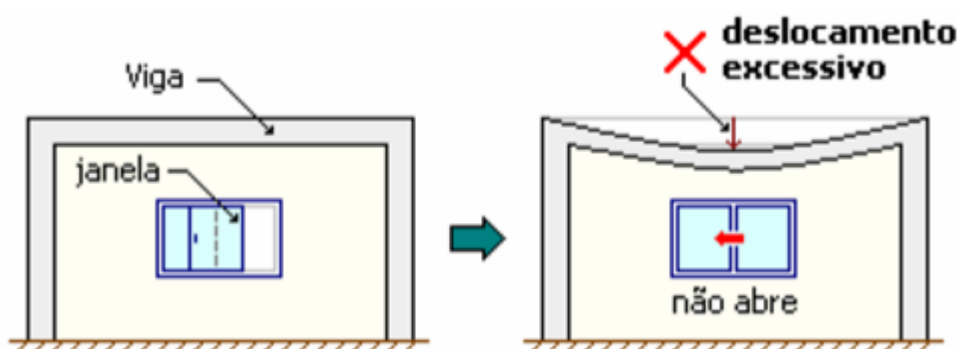
Figura 20: Exemplo de flexão excessiva em viga

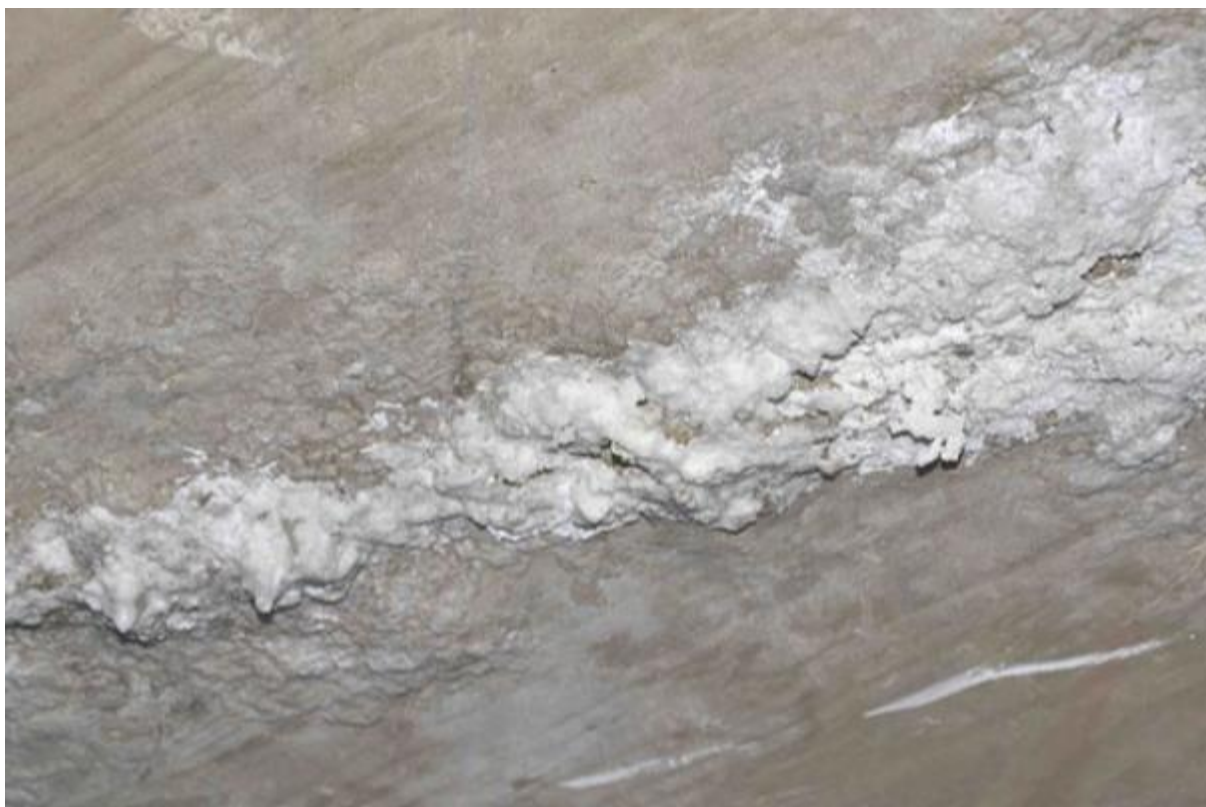
Figura 21: Degradação química no concreto por lixiviação

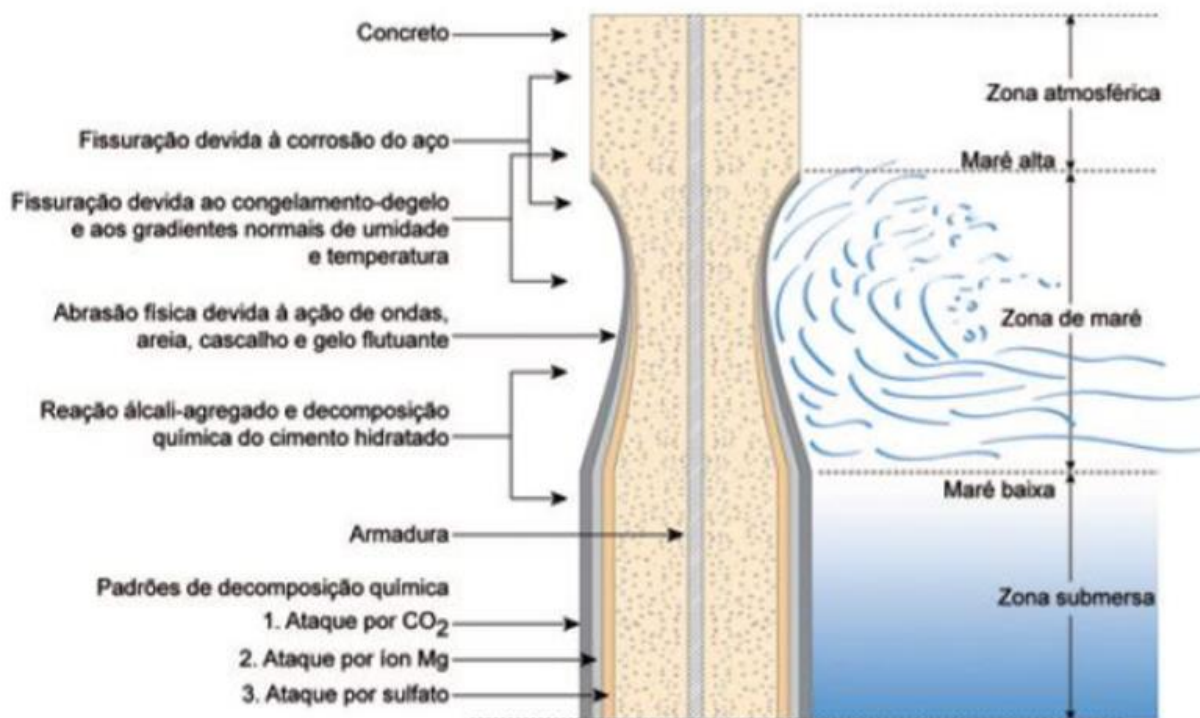
Figura 22: Representação de cilindro de concreto exposto à água do mar

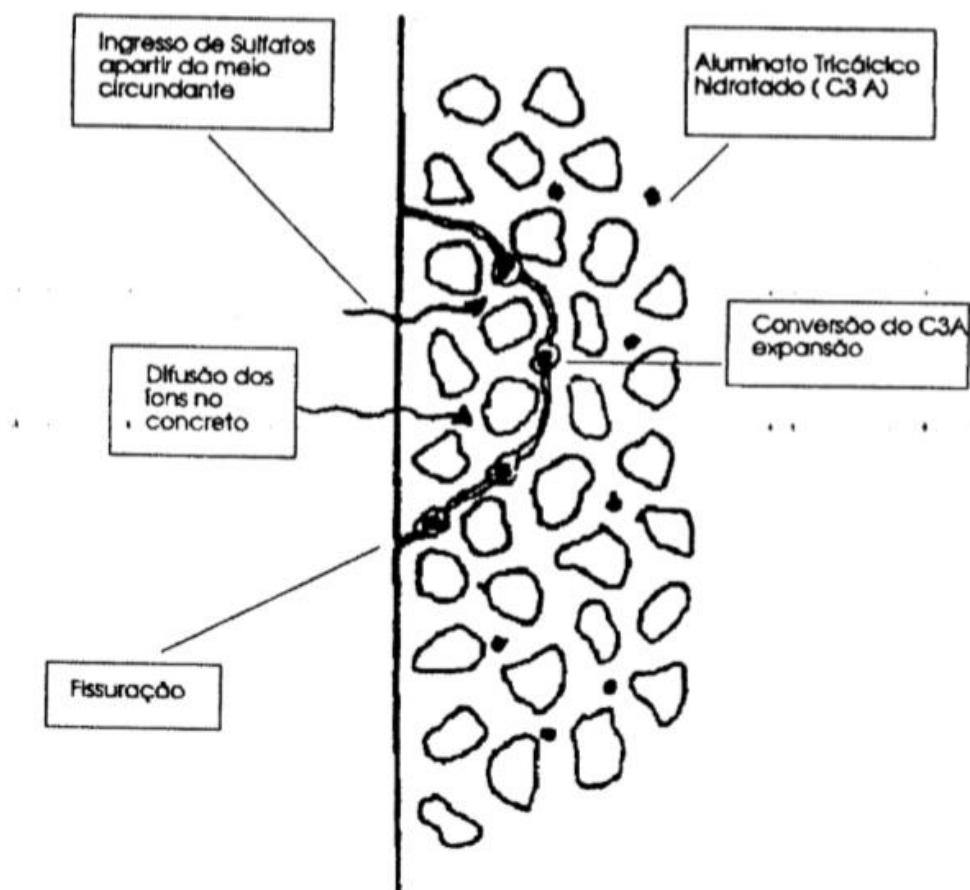
Figura 26: Representação esquemática do ataque de sulfatos.

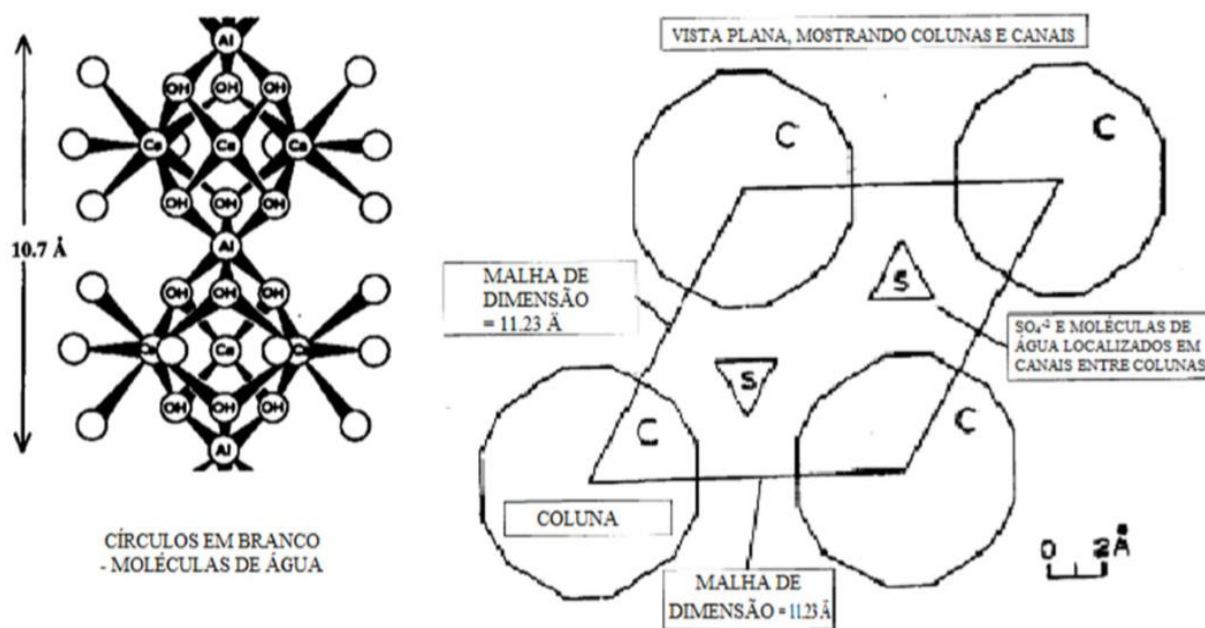
Figura 28: Morfologia da etringita.

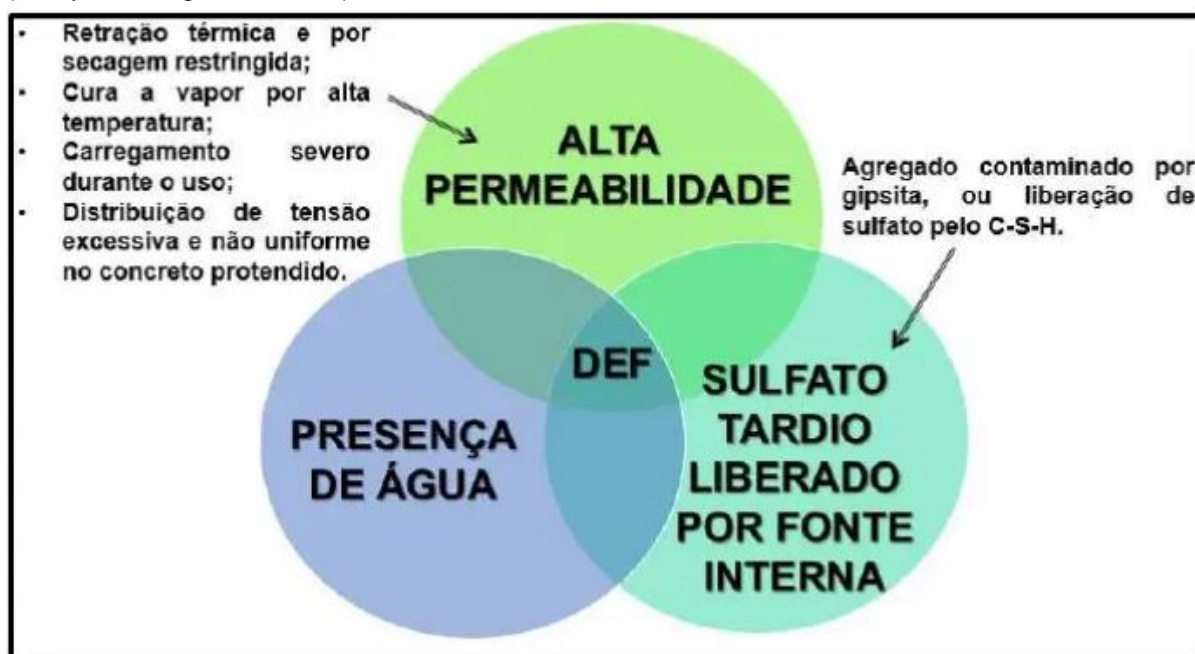
Figura 29: Enfoque holístico para expansão e fissuração por formação de etringita tardia ou DEF (delayed ettringite formation).
