# ACESSIBILIDADE PARA TERCEIRA IDADE: um estudo aplicado a Igreja da Santa Casa de Misericórdia da Paraíba

GABRIELA PATRÍCIO DINIZ EVANGELISTA  
ADRIANA BRAMBILLA  
ELÍDIO VANZELLA

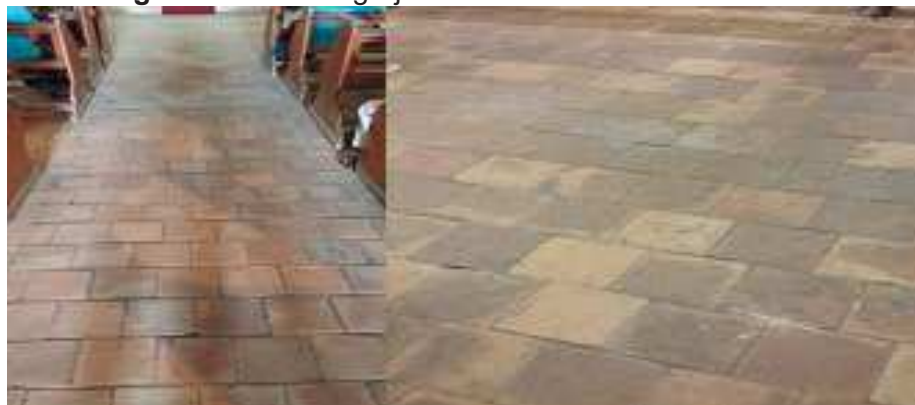
**Figura 2-** Piso da Igreja da Santa Casa da Misericórdia

Por meio da pesquisa foi possível observar a existência de piso em toda parte externa e interna da Igreja da Santa Casa da Misericórdia. Pôde-se observar também que o piso é irregular, no entanto encontra-se em bom estado de conservação, possui piso trepidante e antiderrapante, (Figura 2), oferecendo autonomia e segurança às pessoas com deficiência ou mobilidade reduzida, atendendo parcialmente às conformidades recomendadas pela NBR 9050:2015.

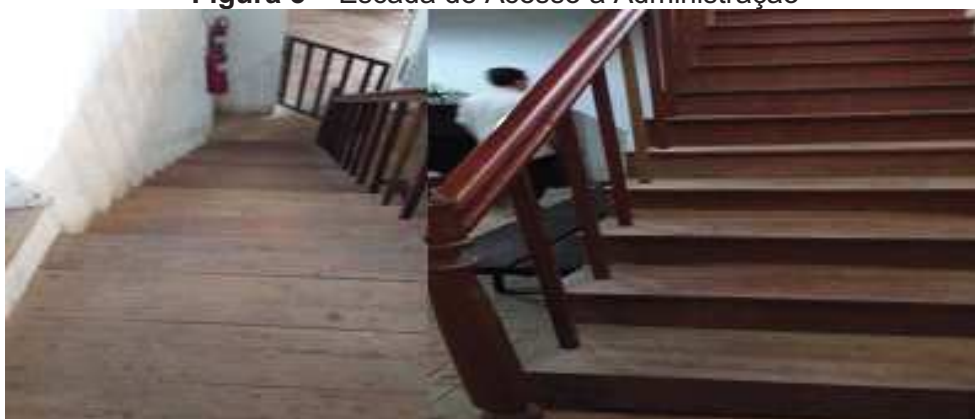
**Figura 3 –** Escada de Acesso a Administração

Constatou-se que no piso superior da Igreja da Santa Casa de Misericórdia da Paraíba possui escada com piso antitrepicante, de superfície regular, firme, estável, porém o piso não é antiderrapante por ser de madeira. Também não possui corrimão em um dos lados da escada. Foi observado que não existe acesso por rampa ao primeiro andar. Por isso, atende parcialmente ao público da terceira idade uma vez que alguns idosos possuem mobilidade reduzida e as escadas de acesso à administração no primeiro andar não se encontram em conformidade com a NBR 9050:2015. No entanto, ressalta-se que em razão da antiguidade da Igreja da Santa Casa de Misericórdia da Paraíba o atendimento a esse ponto da norma técnica significaria uma grande alteração na estrutura de um prédio tombado pelo IPHA.

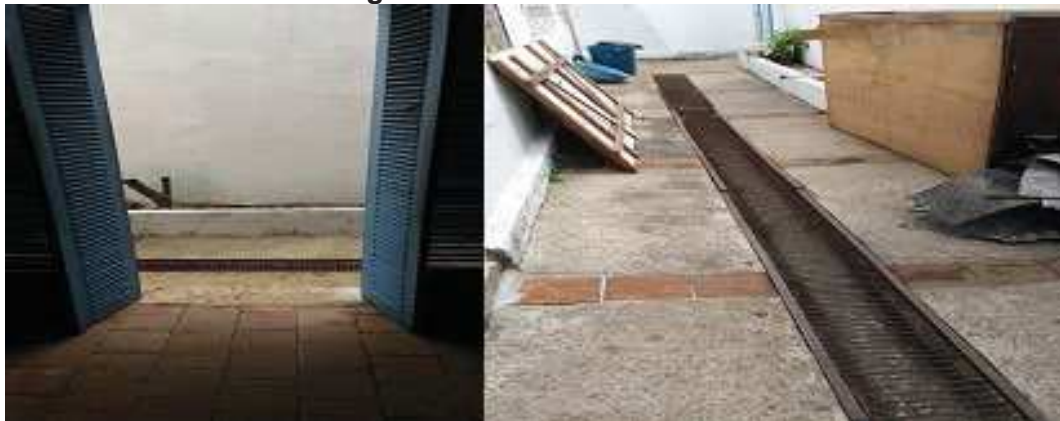
**Figura 4- Acesso ao Banheiro**

Em seguida, observou-se a existência de corredor de acesso externo ao banheiro da Igreja da Santa Casa de Misericórdia da Paraíba, O piso possui superfície regular, antiderrapante e antitrepicante. Pôde-se também perceber a presença de lixo e entulhos por todo o percurso, além da existência de canaleta com

grelha para água pluvial ocasionando dificuldades e insegurança às pessoas da terceira idade bem como pessoas com mobilidade reduzida ou com deficiência, atendendo parcialmente as conformidades recomendadas pela NBR 9050:2015.

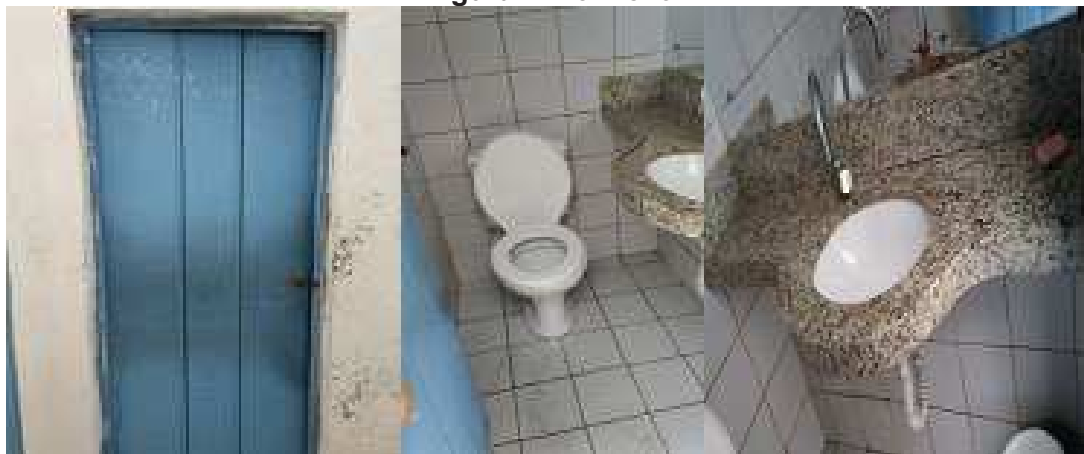
**Figura 4- Banheiro**

No que se refere ao banheiro, constatou-se sua existência em rota não acessível, porém sua localização é aproximada a entrada da Igreja da Santa Casa de Misericórdia da Paraíba. Verificou-se também a largura da porta bem como a existência do espaço para que um usuário de cadeira de rodas possa se movimentar com a cadeira. No entanto constatou-se que nem a porta, nem o espaço encontram-se adequado às pessoas cadeirantes. Outro ponto encontrado no local foi a ausência das barras de apoio. Percebeu-se a presença da bacia sanitária (Figura 4) bem como a existência de lavatório dentro do boxe possuindo altura adequada, além disso, a fechadura do boxe não possui o formato de fácil pega recomendada pelas normas técnicas, exigindo firmeza, precisão ou torção do pulso para seu acionamento. Sendo assim, atende parcialmente às normas de acessibilidade.
