Rota de pedestre e acessibilidade

**Alessandra de Souza Queiroz
Francinete da Silva Guilherme
Elídio Vanzella**

Faculdade Estácio de João Pessoa
elidiovanzella@gmail.com

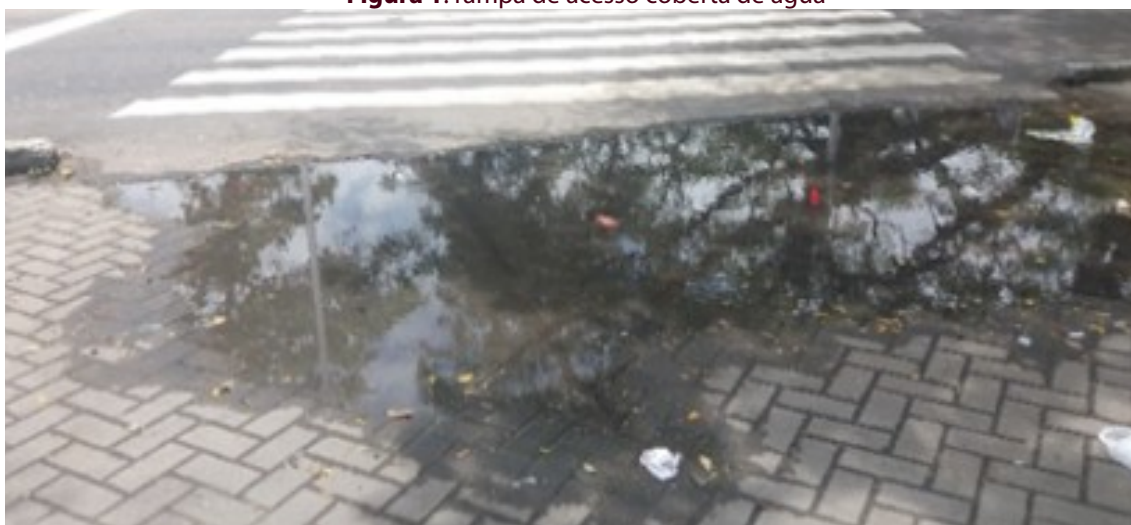
O primeiro ponto a ser analisado foi o Parque Sólon de Lucena, ao longo dos anos o Parque foi passando por modificações e atualmente possui uma infraestrutura com lanchonetes, pista de ciclismo e área de lazer. Porém, nas questões relativas à mobilidade e à acessibilidade para as pessoas com algum tipo de limitação, o Parque possui várias deficiências. Foi observado que a Lagoa, como é popularmente conhecida, não possui acessibilidade adequada para essas pessoas, pois as rampas de acesso para cadeirantes estão em estado precário, desniveladas e deterioradas. O problema se agrava quando chove, a água fica acumulada em muitos pontos e nas rampas, impedindo a passagem. Verificou-se a ausência de piso tátil, utilizados pelos deficientes visuais, dificultando o percurso pelo parque e a ausência de semáforo com dispositivo sonoro.

Figura 1: rampa de acesso coberta de água

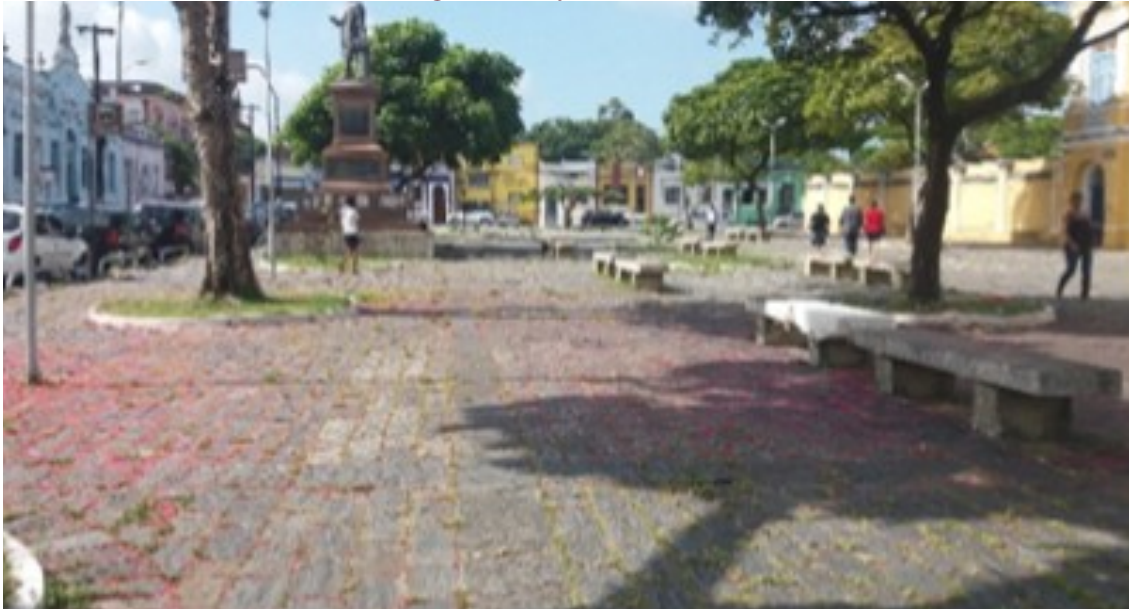
O segundo ponto analisado foi a Praça Dom Adauto, localizada no centro histórico entre a Igreja do Carmo e o Palácio Arquidiocesano, onde foi constatado que partes dos paralelepípedos estavam faltando e que existem buracos em vários pontos do trajeto da praça.

Com isso, a acessibilidade para pessoas com algum tipo de deficiência é precária, e, embora a praça possua rampas de acessos para cadeirantes, não ocorre manutenção, por isso estão faltando partes, além de carros estacionados, na maior parte do tempo, na frente delas, impedindo o acesso.

Figura 2: Praça Dom Adauto

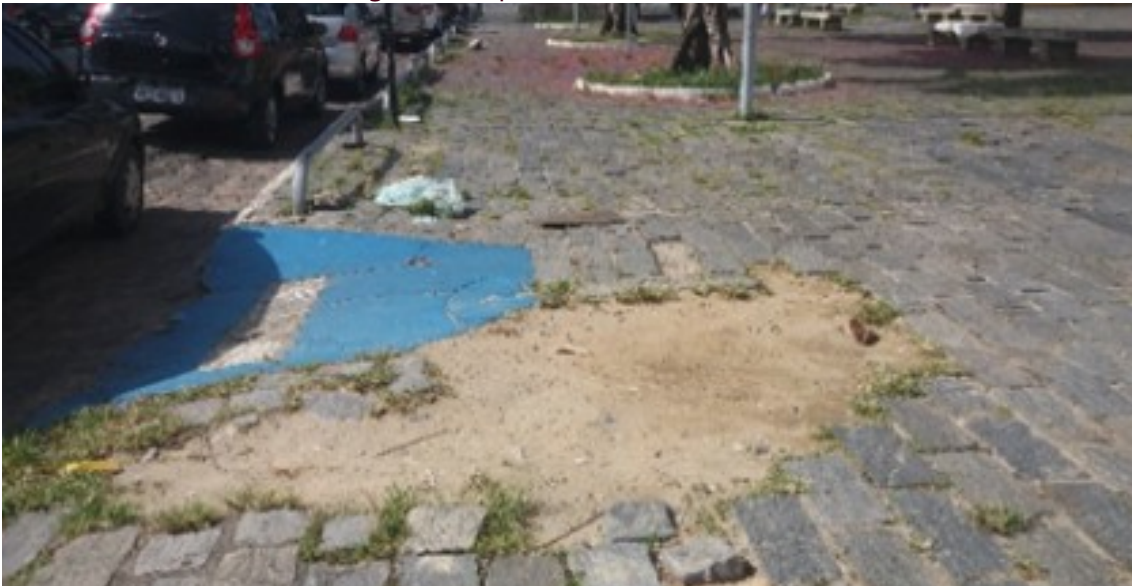
Figura 3: rampa de acesso a cadeirantes

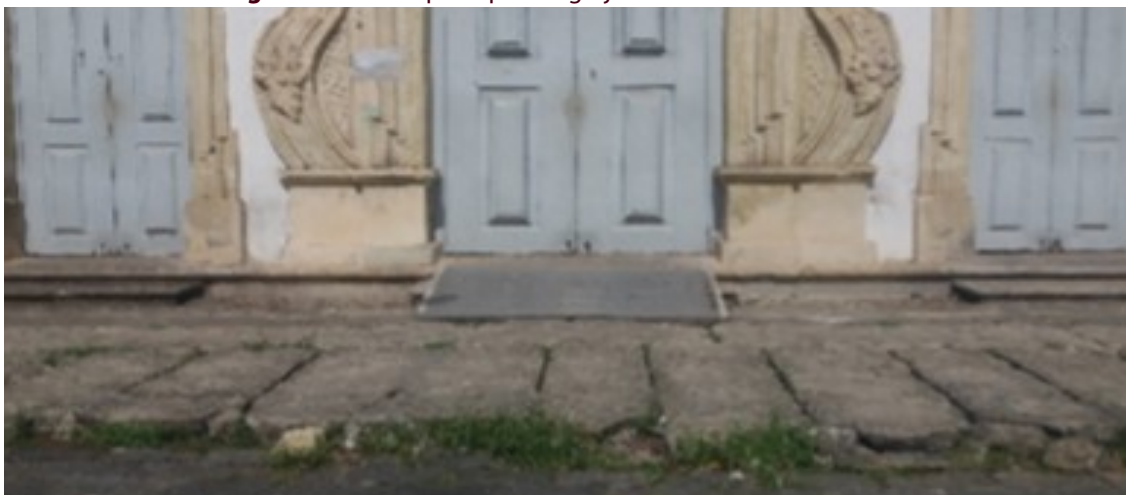
observado que na entrada principal existem batentes em estado precário, faltando partes e, apesar de existir rampa de acesso para cadeirantes, o acesso se torna dificultoso devido ao piso da calçada da entrada principal.

Não possui piso tátil para pessoas com deficiência visual na parte externa e dentro da igreja não há pessoas capacitadas que possam auxiliar as pessoas com algum tipo de

Figura 4: entrada principal da igreja Nossa Senhora do Carmo.

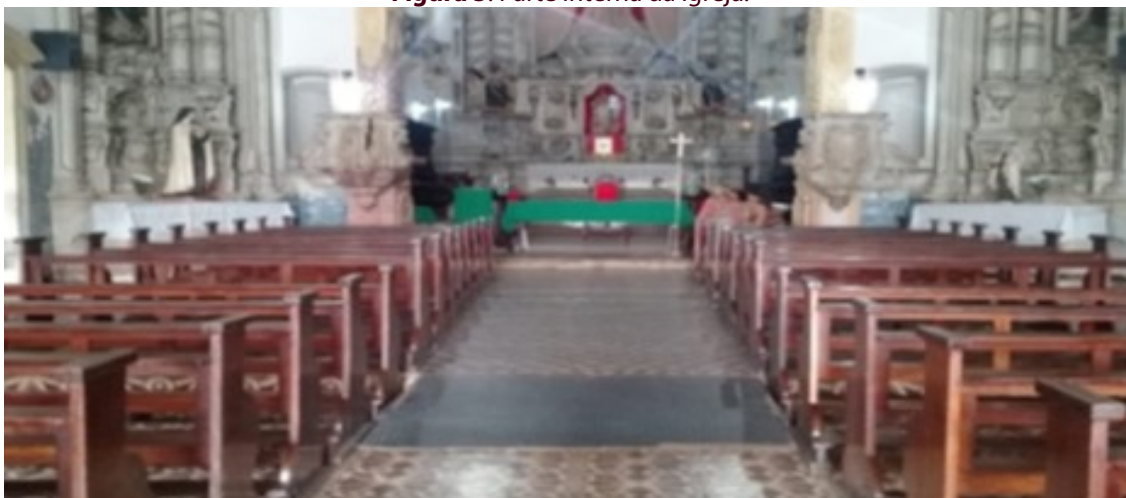
deficiência, o que dificulta o seu acesso. Ainda, os espaços entre os bancos são estreitos e os corredores apresentam obstáculos como batentes.

Figura 5: Parte interna da igreja.

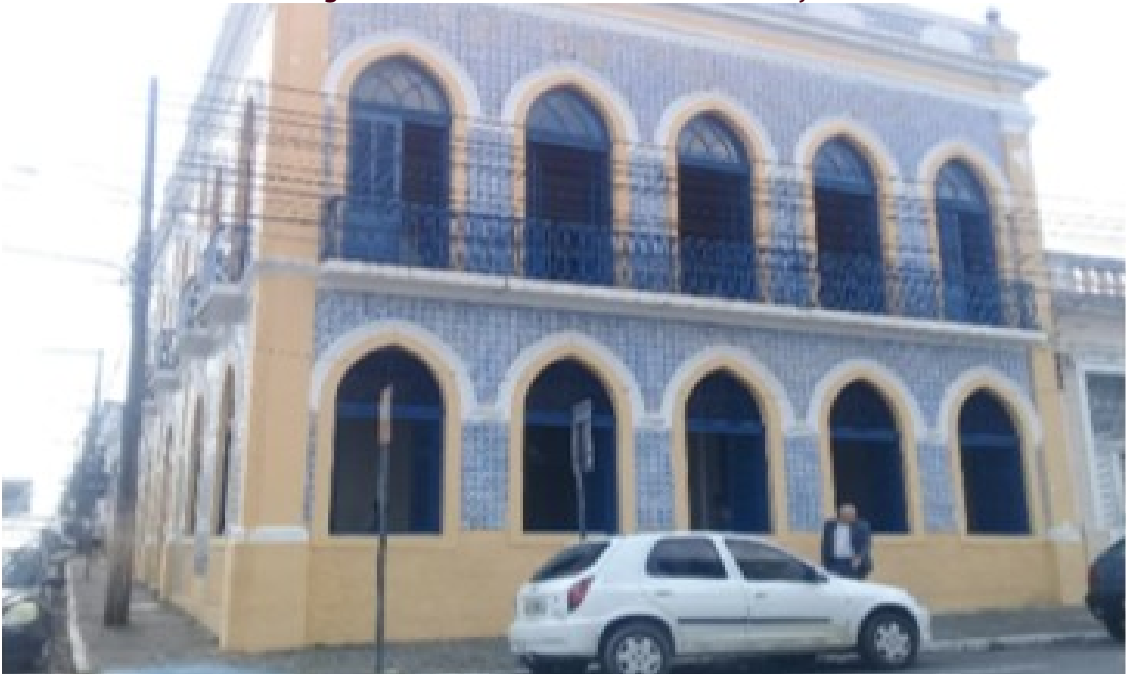
O Casarão de Azulejos foi o quarto atrativo analisado e observou-se que na parte externa a calçada possui piso irregular, além de obstáculos como postes no meio da calçada,

dificultando a passagem para cadeirantes. Na parte interna, o local possui escadas sem corrimões, portas estreitas e os banheiros não são adaptados em cumprimento às normas.

Figura 6: Parte externa do Casarão dos Azulejos.

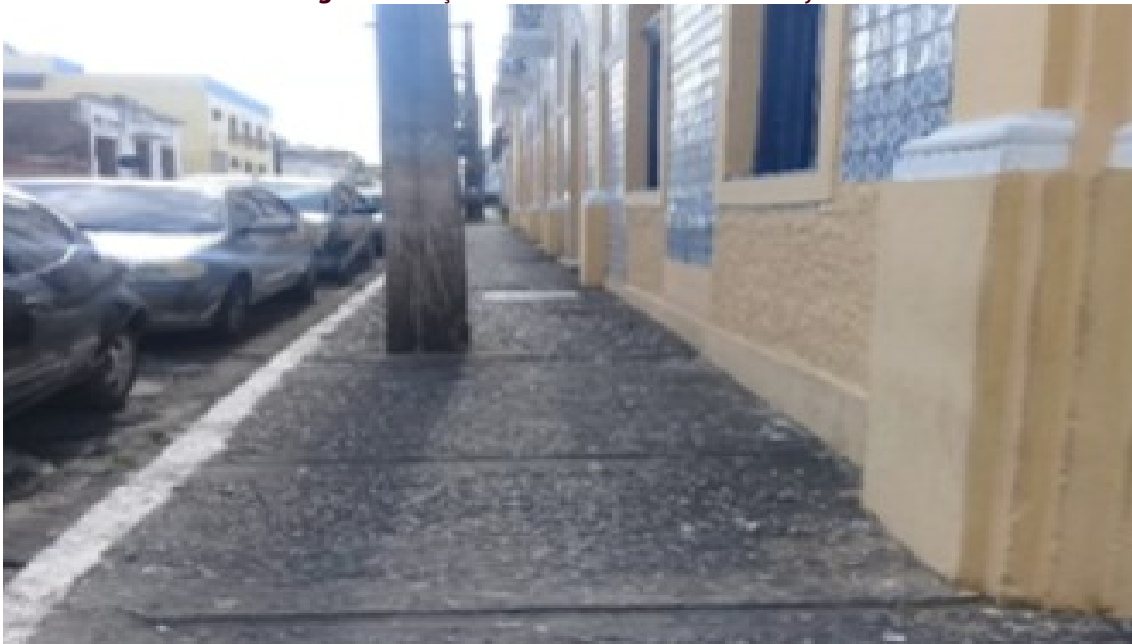
Figura 7: Calçada lateral do Casarão dos azulejos.
