**ANÁLISE DE MANIFESTAÇÕES PATOLÓGICAS NA CONSTRUÇÃO DO  
INSTITUTO FEDERAL DA PARAÍBA CAMPUS GUARABIRA**

Trabalho de conclusão de curso de graduação apresentado ao Curso de Graduação em Engenharia Civil da Universidade Federal da Paraíba como parte do requisito para a obtenção do título de Bacharel em Engenharia Civil.

1. Manifestações Patológicas 2. Edificação 3. Avaliação Pós-ocupação

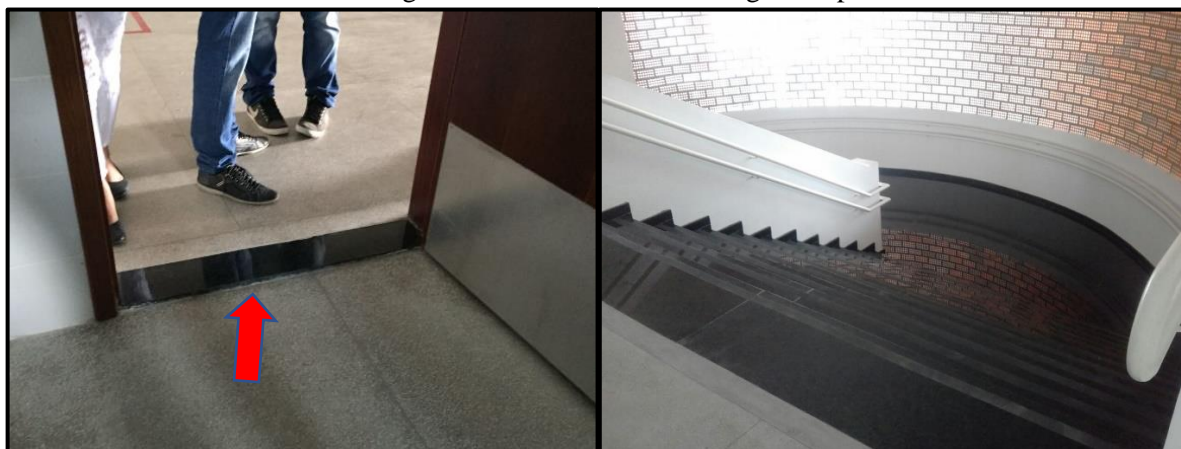
Figura 30: Soleira e escada em granito polido

Soleiras executadas com granito polido são muito escorregadias, qualquer usuário se torna vítima fácil de acidentes. O mesmo problema acontece na escada localizada em frente à rampa, o seu piso é de granito polido, sendo muito escorregadio, embora os degraus possuam faixa antiderrapante, qualquer pisada fora de faixa é muito perigoso.
