**DEGRADAÇÃO DO CENTRO HISTÓRICO DE JOÃO PESSOA,  
ESTUDO DE CASO EM UMA AMOSTRA DE EDIFICAÇÕES, CARACTERIZAÇÃO  
DAS PRINCIPAIS PATOLOGIAS ENCONTRADAS.**

Trabalho de conclusão de curso apresentado à Coordenação do Curso de Graduação em Engenharia Civil da Universidade Federal da Paraíba, como pré-requisito para a obtenção do título de Bacharel em Engenharia Civil.

Orientador: Professor Dr. Paulo Germano Toscano Moura.

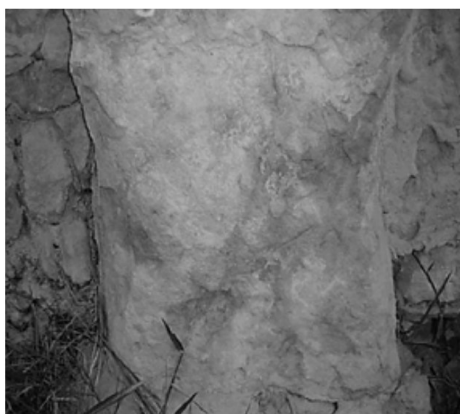
Figura 18 – Desagregação em pilar

O material da rocha perde sua coesão fazendo com que sua superfície perca os relevos, diminua suas dimensões e transforme-se em pó (TOSCANO MOURA, 2019) Figuras 18,19 e 20.

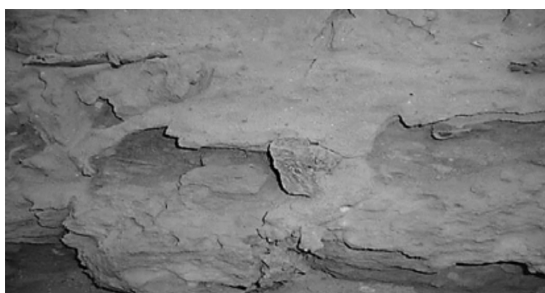
Figura 21 – Esfoliação em base de pilar

É a degradação da rocha que ocorre com o destacamento espesso de uma ou mais camadas (TOSCANO MOURA, 2019), Figuras 21 e 22.

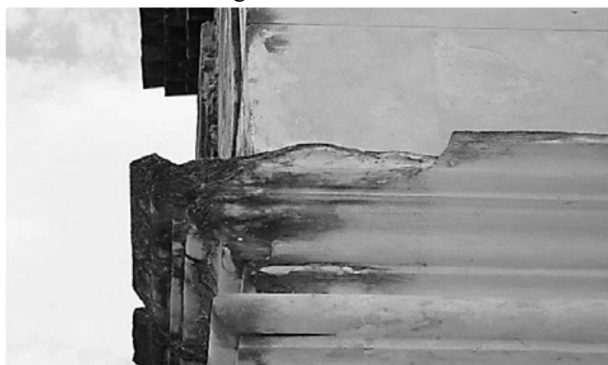
Figura 23 – Perdas

Ocorre quando há perdas de material, deixando lacunas na pedra com a remoção dessa parte, podem ser originadas por choques ou ocorrer naturalmente, Figura 23.

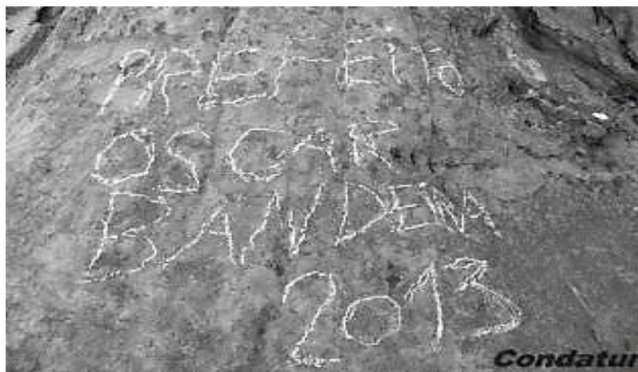
Figura 25 – Dilapidação

É uma degradação provocada pela ação humana. As pessoas se utilizam de materiais cortantes para registrar alguma informação, criando assim ranhuras que se tornam pontos de fragilidade da pedra, Figura 25.

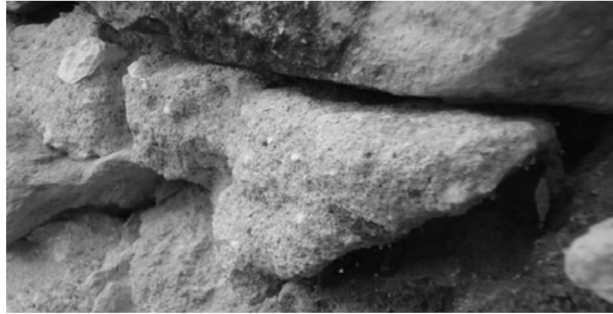
Figura 27 – Perda do rejunte

Como as alvenarias de pedra geralmente não possuem um revestimento, a argamassa de assentamento fica exposta as intempéries. Esse ligante que é composto de argamassa de cal, saibro e pedras menores para dar sustentação poderá ser carregado pela ação erosiva das chuvas. Toscano Moura (2019) diz que a degradação do rejunte provocado pela ação da chuva combinada com a lixiviação das partículas finas da argamassa provoca a desestabilização da estrutura.

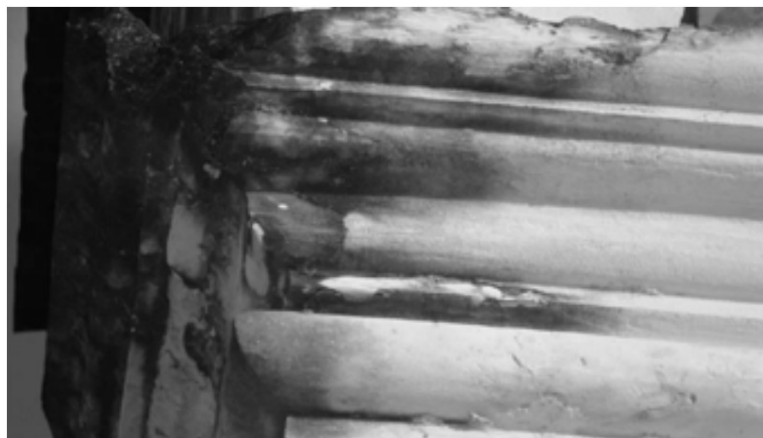
Figura 28 – Reparo com material inadequado

Toscano Moura (2019) descreve que a preparação da argamassa de reparo deve levar em consideração fatores como a cor original da peça a se reparar, sua textura, propriedades mecânicas e diz ainda que o principal fator a se levar em consideração é a escolha de materiais que minimizem os efeitos de retração. A não observância desses fatores tem provocado nas edificações novas anomalias. A Figura 28 nos mostra uma imagem onde no canto inferior ocorreu um reparo e houve uma divergência na cor e na textura em relação a pedra original.
