PATOLOGIA EM ESTRUTURAS DE CONCRETO ARMADO:
ESTUDO REALIZADO NAS EDIFICAÇÕES DO CENTRO DE
TECNOLOGIA DO *CAMPUS I* DA UNIVERSIDADE FEDERAL DA
PARAÍBA

Estudo realizado nas edificações do Centro de Tecnologia do *Campus* I da Universidade Federal da Paraíba - UFPB

Trabalho de Conclusão de Curso (TCC), apresentado à Coordenação do curso de Graduação em Engenharia Civil da Universidade Federal da Paraíba, como um dos requisitos para obtenção do título de Bacharel em Engenharia Civil.

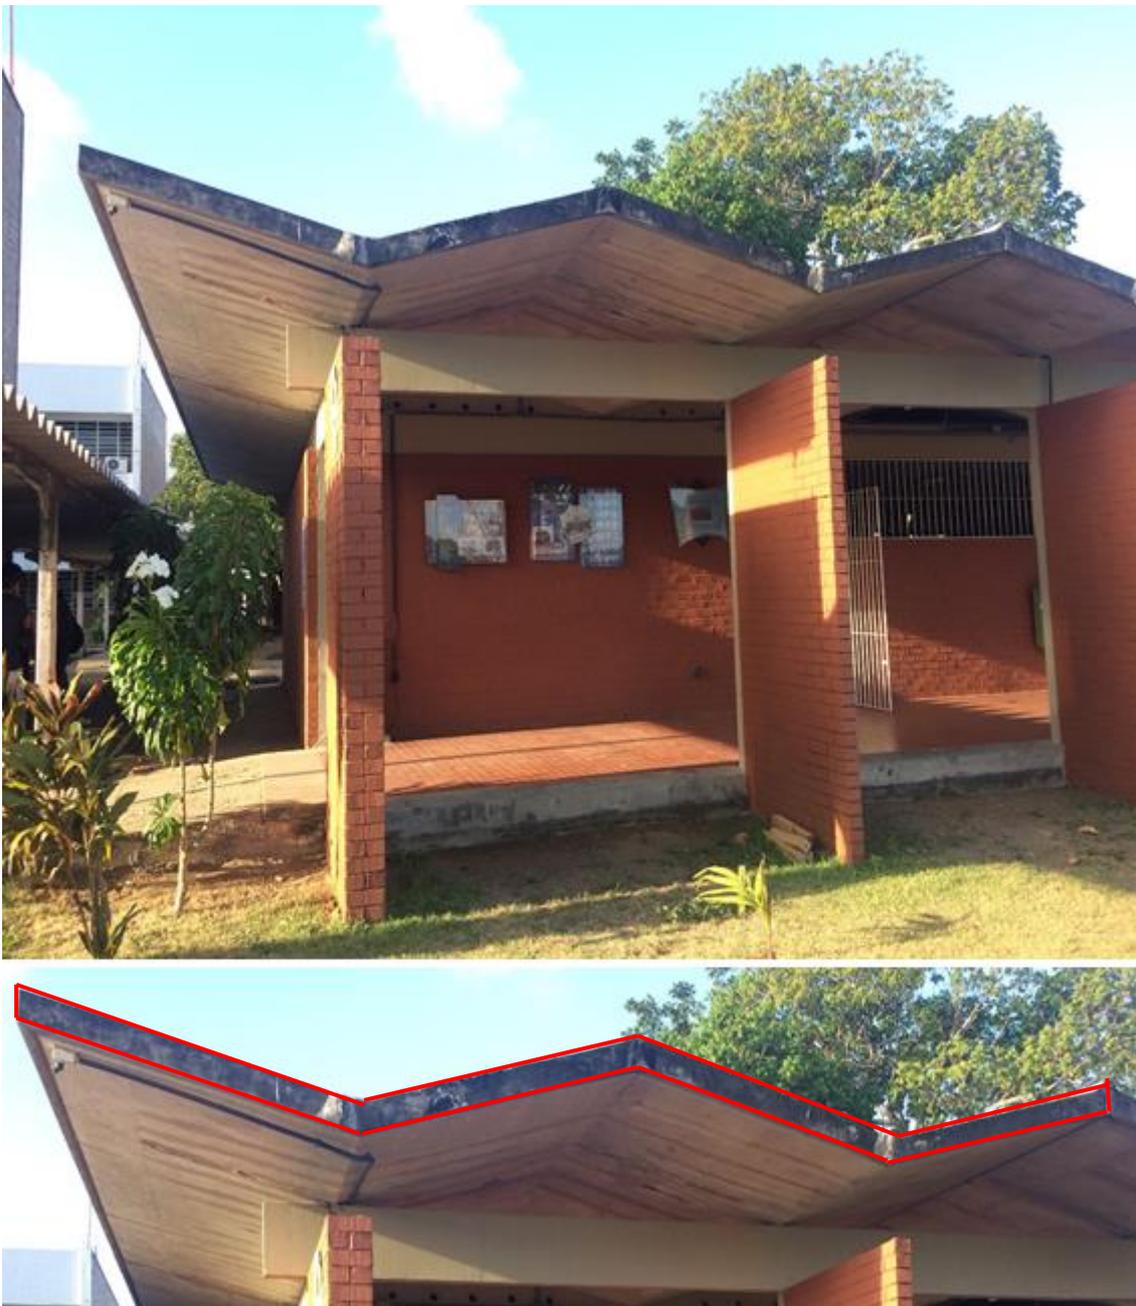
Figura 3 - Estrutura da laje de cobertura do bloco B.

Os blocos mais antigos apresentam lajes de cobertura de seção transversal em formato de “W”, compostas por 4 lajes inclinadas, como mostra a Figura 3. As lajes são apoiadas apenas pelos vértices inferiores em vigas paralelas ao menor sentido das lajes componentes, e nas extremidades dos blocos, como mostra a Figura 4. Pode-se perceber então, que a junção de uma laje e outra é feita apenas pela proximidade das peças estruturais. Ainda, faz-se necessário enfatizar que esta junção ocorre nos vértices superiores.

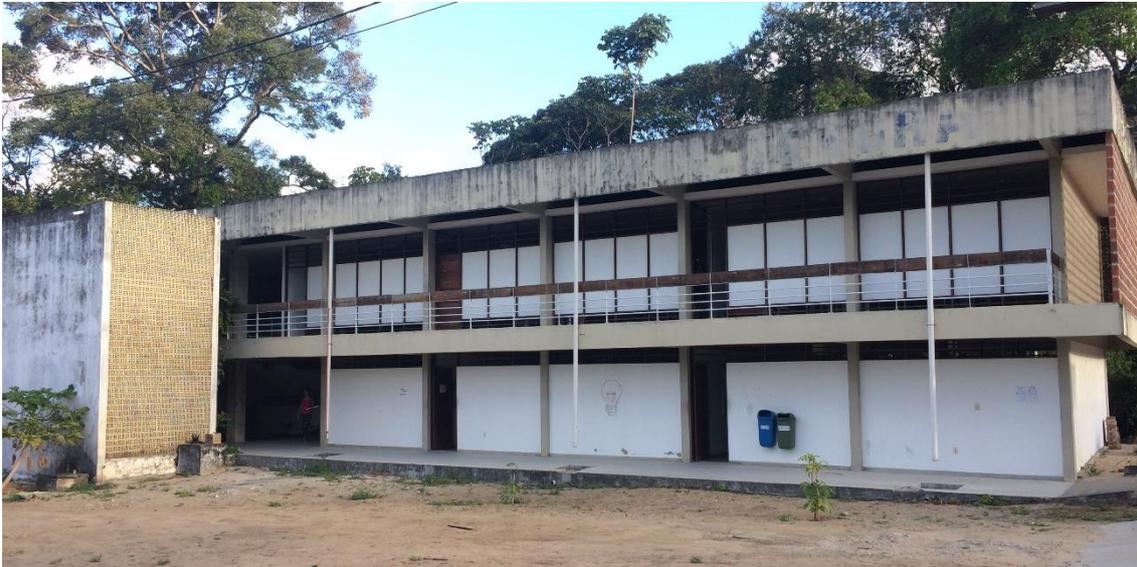
Figura 12 - Edificação do bloco de Arquitetura e Urbanismo, bloco H.

Acrescenta-se ainda que, a edificação apresenta uma estrutura de pavimento superior sem parede de vedação para fechamento da periferia (Figura 12), sendo propício ao acúmulo de água oriunda de chuva na laje do pavimento superior, e conseqüentemente favorecendo a infiltração de água pela junta de dilatação, e como provavelmente não obteve medidas de manutenção necessárias em tempos anteriores, agora começa apresentar sintomas de patologias, cujo diagnóstico obtido é:

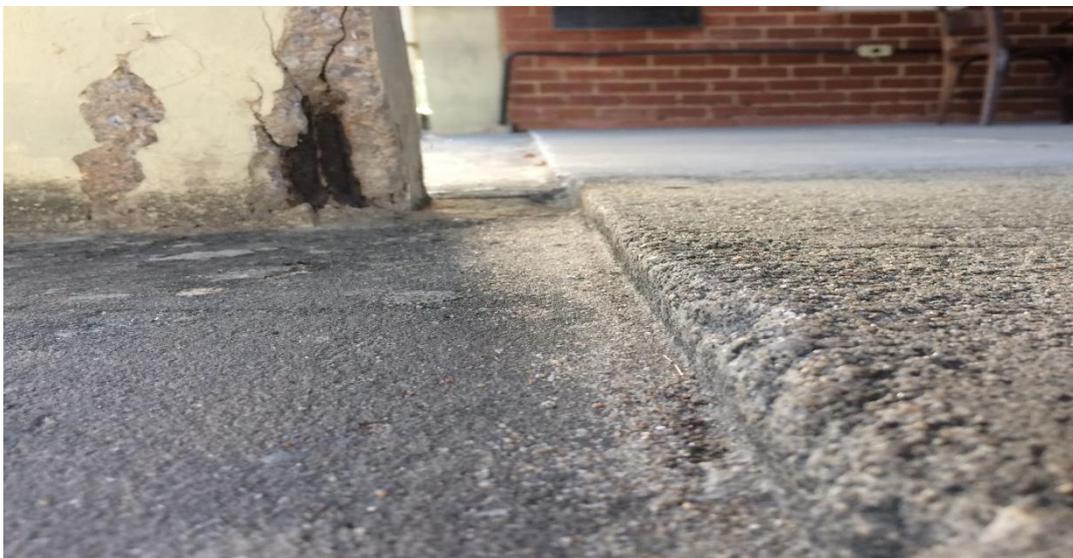
Figura 26 - Detalhe do desnível.

Os pilares estão localizados na periferia da praça, e como mostra a Figura 27, o revestimento do piso da praça termina antes de se encontrar com os pilares, gerando um desnível de 25 mm entre nível da base dos pilares e o nível do piso (Figura 26), provocando acúmulo de água de chuva nesses pontos, o que é explicado pela presença dos sintomas de patologia nesta região dos pilares.
