**UNIVERSIDADE FEDERAL DA PARAÍBA
CENTRO DE TECNOLOGIA
DEPARTAMENTO DE ENGENHARIA CIVIL E AMBIENTAL**

PATOLOGIAS NAS CONSTRUÇÕES EM ALVENARIA ESTRUTURAL

**Trabalho de Conclusão de Curso
apresentado ao Curso de Graduação
em Engenharia Civil da Universidade
Federal da Paraíba, como parte do
requisito para obtenção do título de
Bacharel em Engenharia Civil.**

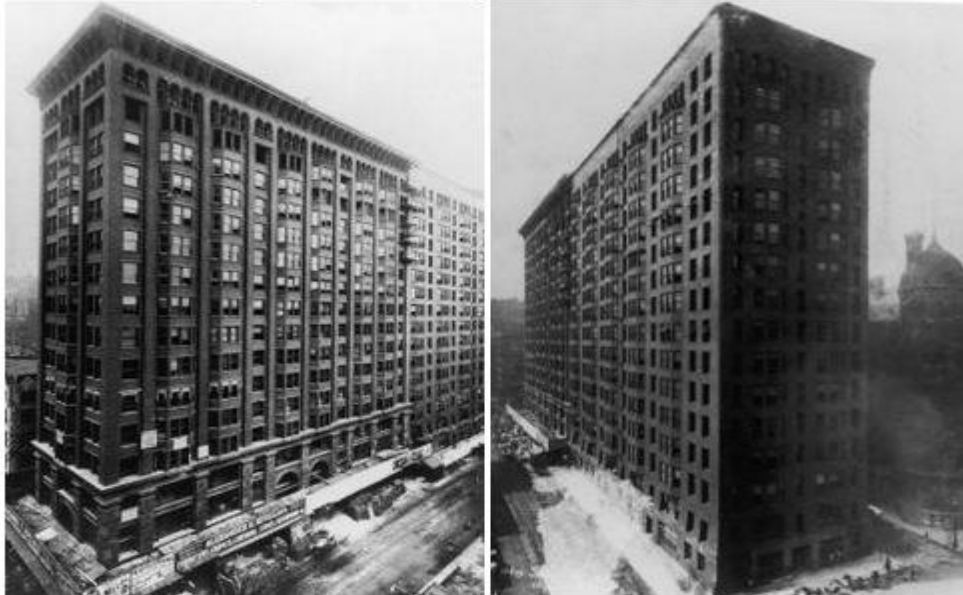
Figura 2 - Edifício Monadnock em Chicago

Em meados de 1889/1991, um caso interessante de obra executada com alvenaria foi o prédio Monadnock (Figura 2), o qual foi construído em meados de 1889/1991. A edificação era dotada de 16 pavimentos e 65 metros de altura, com paredes de espessura que medem 1,80 m no pavimento térreo (SÁNCHEZ, 2013). RAMALHO e CORRÊA (2003) afirma que se este edifício fosse dimensionado

conforme as técnicas e procedimentos de cálculo atuais, as paredes do térreo teriam apenas 30 cm de espessura, com os mesmos materiais.

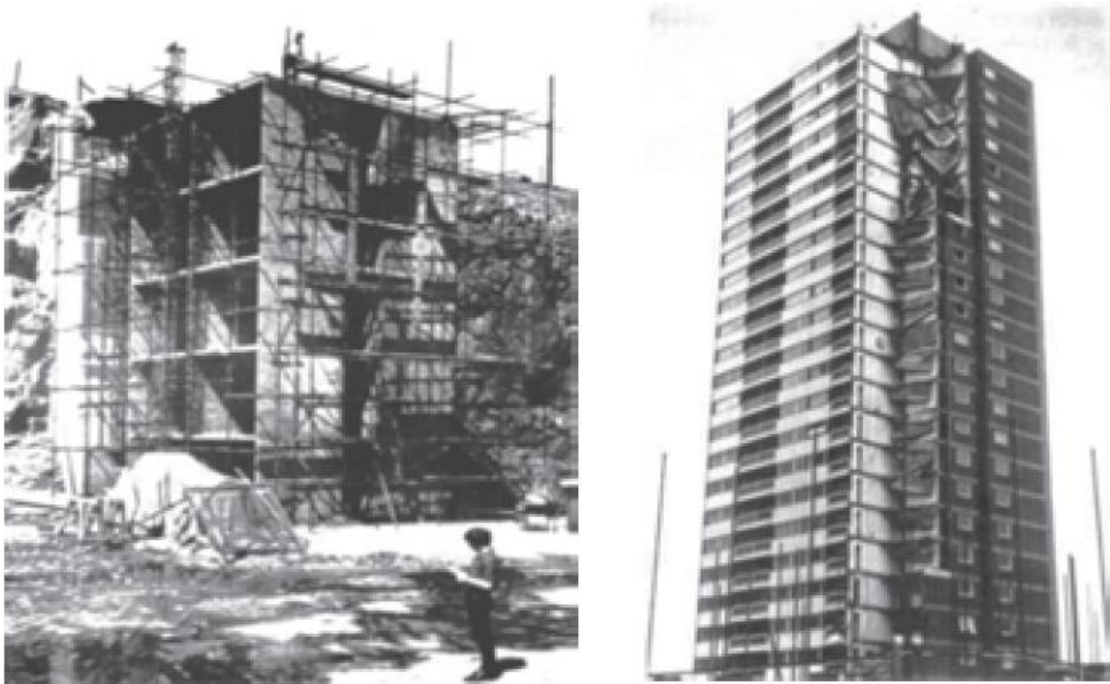
Figura 3 - Edifícios em alvenaria estrutural utilizados para os estudos

Nas décadas de 1960 e 1970, os estudos e investigações experimentais acerca de construções em alvenaria estrutural (Figura 3) foram intensificados, principalmente em relação aos efeitos de carga lateral nos painéis de alvenaria, do efeito de explosão de gás e de impactos acidentais de veículos sobre elementos estruturais. Os resultados de tais estudos trouxeram um avanço importantíssimo no

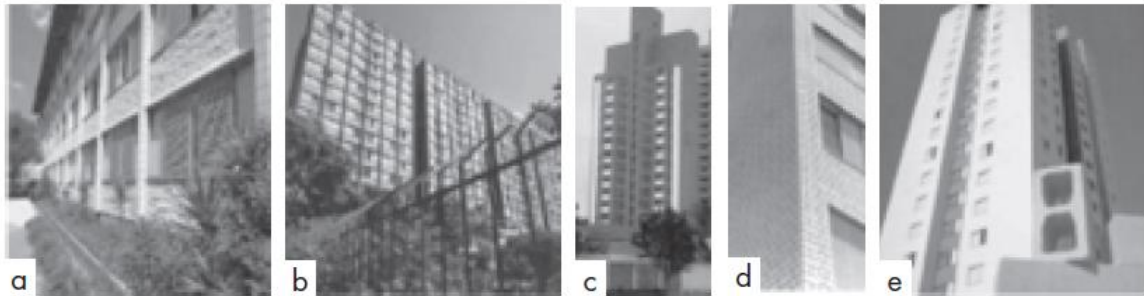
Figura 4 - Condomínio Central Parque da Lapa (a) e Edifícios de 12 pavimentos no Condomínio Central Parque da Lapa (b) Edifício Muriti (c) Edifício Jardim Prudência (d) Edifício Solar das Alcântaras (e)

Segundo MOHAMAD (2015), os primeiros edifícios em alvenaria estrutural surgiram em São Paulo, no ano de 1966, com a construção do conjunto habitacional Central Park Lapa. Essa obra foi executada com blocos de concreto e tinham apenas quatro pavimentos e paredes com 19 cm de espessura (Figura 4.a). Edifícios maiores surgiram na década de 1970, como por exemplo no conjunto habitacional supracitado, quando foram construídos mais quatro prédios de 12 pavimentos cada, em alvenaria armada (Figura 4.b). Na mesma década, foi concluído o edifício “Muriti”, em São José dos Campos/SP (Figura 4.c), com 16 pavimentos em alvenaria armada de blocos de concreto.

A maior edificação do Brasil construída em alvenaria estrutural armada é o edifício “Solar das Alcântaras”, localizado em São Paulo/SP (figura 4.e). As paredes desse edifício são compostas por blocos de concreto com 14 cm de espessura, do primeiro ao último andar (MOHAMAD, 2015). RICHTER (2007) afirma que atualmente, no Brasil, o processo construtivo de alvenaria estrutural está consolidado como uma alternativa eficiente para execução de edificações residenciais e industriais.

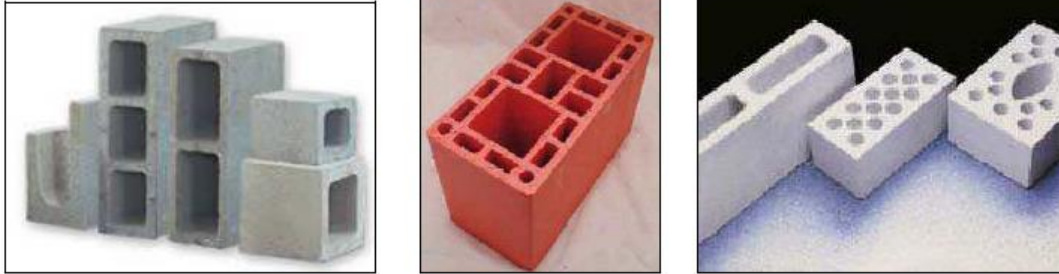
Figura 5 - Unidades estruturais.

As unidades (Figura 5) são os componentes básicos da alvenaria estrutural e as principais responsáveis pela definição das características resistentes da estrutura. Em relação ao material constituinte, elas podem ser classificadas em: unidades de concreto, unidades cerâmicas e unidades sílico-calcáreas. (RAMALHO

Unidade de Concreto

Unidade Cerâmica

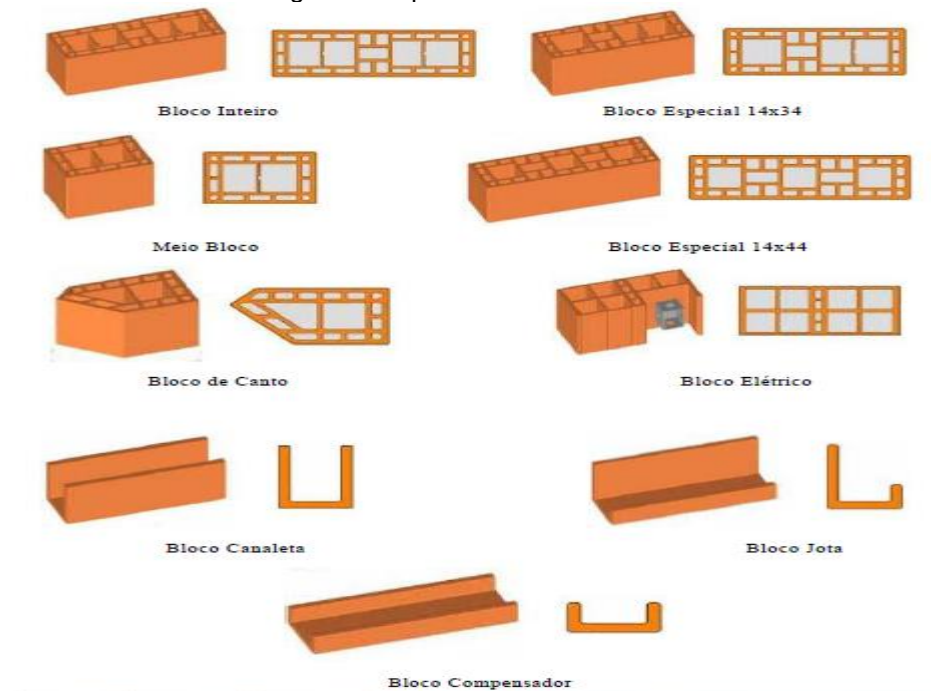
Figura 6 - Tipos de bloco cerâmico.

As figuras 6 e 7 mostram os diferentes modelos de blocos existentes para diferentes aplicações na execução da alvenaria estrutural, tais como:

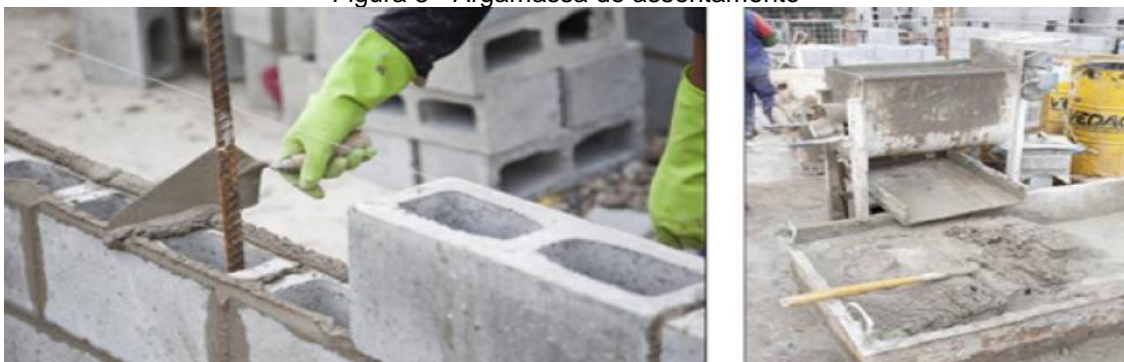
Figura 8 - Argamassa de assentamento

A argamassa (Figura 8) é composta de agregado miúdo, cimento, cal e água. Em alguns casos, pode conter aditivos em sua composição, visando a melhoria de determinadas propriedades. É utilizada na ligação entre os blocos, tendo como funções básicas solidarizar as unidades, absorver pequenas deformações e prevenir a entrada de água e vento nas edificações (SAMPAIO, 2010). MOHAMAD (2015) afirma que a argamassa também tem a função de compensar as irregularidades causadas pelas variações dimensionais das unidades.

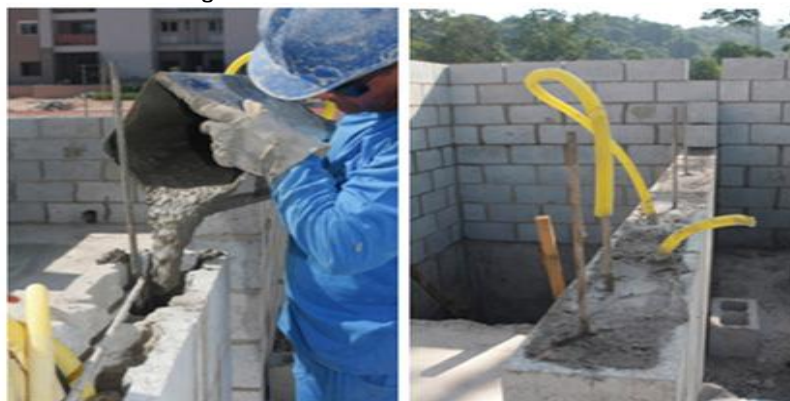
Figura 9 - Grauteamento da alvenaria

Segundo MOHAMAD (2015), o graute (Figura 9) é um concreto ou argamassa com fluidez suficiente para preencher os vazios dos blocos completamente e sem separação dos componentes. Tem como finalidade aumentar a capacidade de resistência à compressão da parede e de solidificar as ferragens com a alvenaria, preenchendo as cavidades em que se encontram. Ademais, podem ser empregados como material de enchimento em reforços estruturais e em zonas de concentração de tensões.

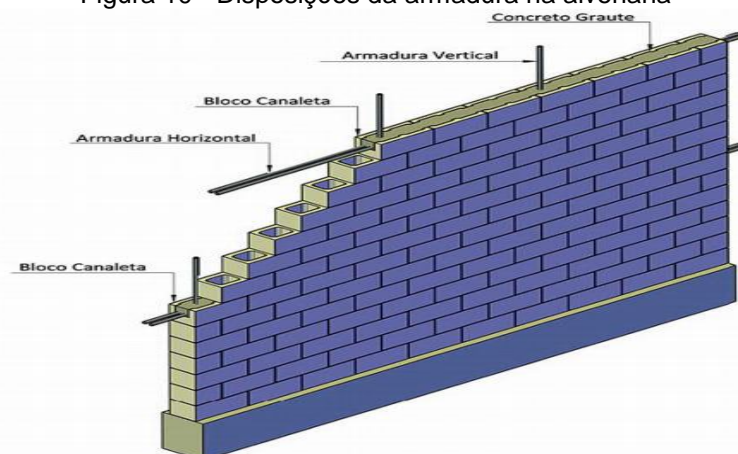
Figura 10 - Disposições da armadura na alvenaria

A armadura pode ser empregada para aumentar a capacidade de resistência da alvenaria aos esforços de tração ou compressão ou apenas de forma construtiva. Devido à baixa resistência a tração da alvenaria, ela é muito útil em situações nas quais são desenvolvidos esforços significantes deste tipo na estrutura (SAMPAIO, 2010). Elas são utilizadas verticalmente nos blocos, ou horizontalmente nas vergas, contra-vergas e canaletas (Figura 10). As suas disposições devem estar rigorosamente especificadas no projeto estrutural (SILVA, 2013).

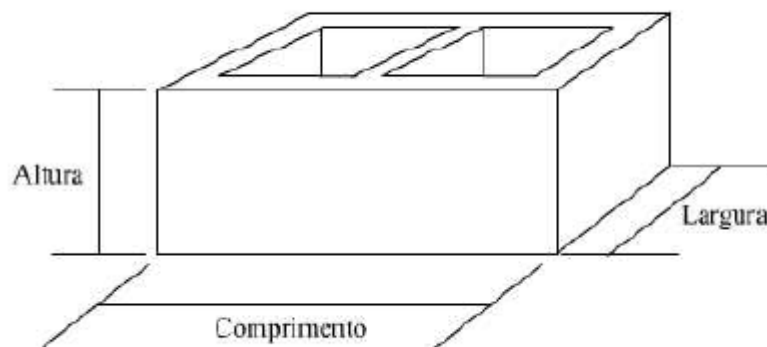
Figura 11 - Dimensões da unidade

A modulação deve ocorrer tanto na vertical quanto na horizontal. O módulo de referência tem como base a unidade a ser utilizada na construção, onde o comprimento e a largura definem o módulo horizontal e a altura define módulo vertical, como mostra a Figura 11 (SAMPAIO, 2010).

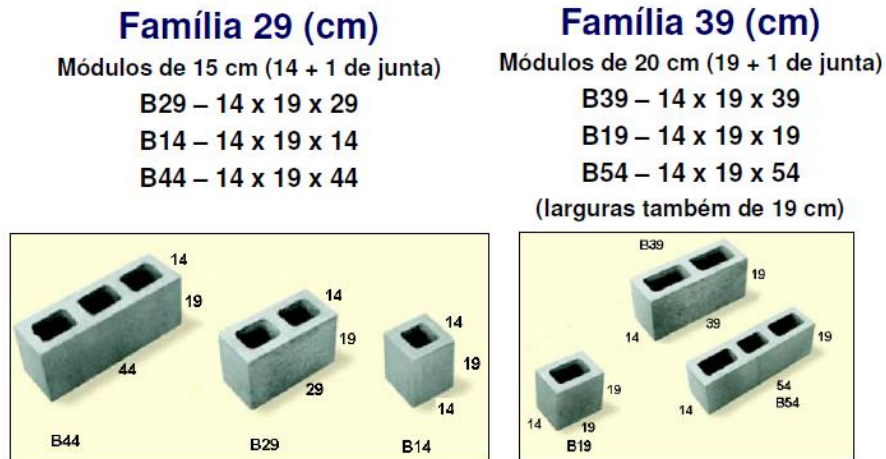
Figura 12 - Famílias 29 e 39 dos blocos de concreto

A grande dificuldade de um projetista, segundo MOHAMAD (2015), é adequar a modulação ao projeto arquitetônico, pois na alvenaria estrutural existem diversas famílias de blocos em quais as modulações dependem das dimensões dessas unidades. O mesmo autor afirma que tanto a planta baixa quanto os cortes devem ser baseados na família de blocos que será utilizada na construção. Portanto, é

importante que o arquiteto defina essa família como ponto de partida para o projeto. Na figura 12 é mostrada as principais famílias de blocos de concreto utilizadas em obras de alvenaria estrutura.

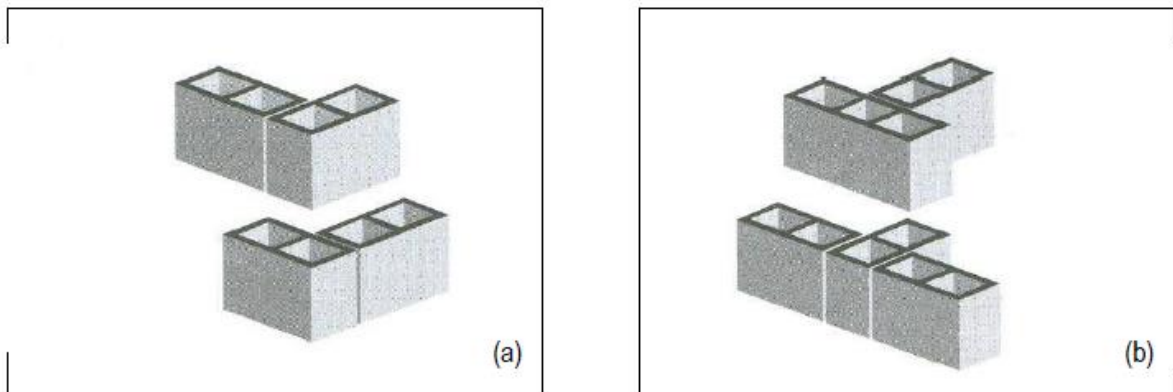
Figura 13 - exemplo de amarração em parede (a) tipo "L" (b) tipo "T"

Segundo ROMAN et al. (1999), a modulação ideal é aquela em que o módulo é igual a espessura da parede, não sendo necessária a criação de blocos especiais para os ajustes das amarrações entre paredes estruturais. Exemplos de amarrações utilizadas em obras de alvenaria estrutural são ilustradas na Figura 13.

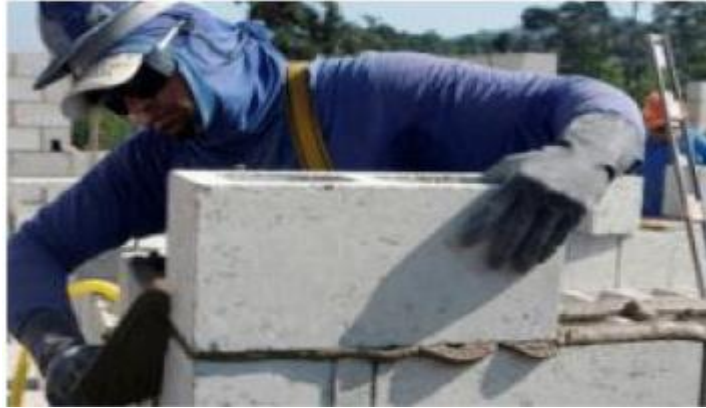
Figura 14 - Retirada do excesso de argamassa em bloco de alvenaria com colher de pedreiro (

- Colher de pedreiro: Utilizada no espalhamento da argamassa para o assentamento da primeira fiada (Figura 14), para aplicar argamassa de assentamento nas paredes transversais e nos septos dos blocos e para a retirada do excesso de argamassa da parede após o assentamento dos blocos (SILVA 2013).

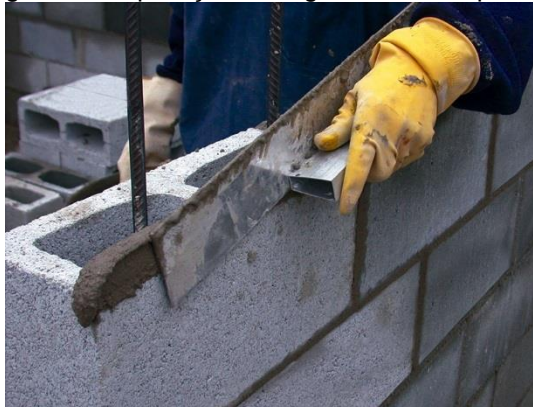
Figura 15 - Aplicação de argamassa com palheta

- Palheta: Usada para a aplicação do cordão de argamassa de assentamento nas paredes longitudinais dos blocos (Figura 15), por meio do movimento vertical e horizontal ao mesmo tempo (SILVA, 2013).

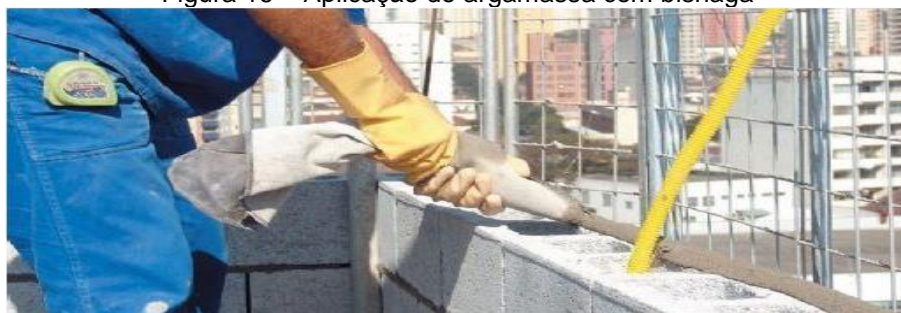
Figura 16 – Aplicação de argamassa com bisnaga

- Bisnaga: Alternativa para colocação de argamassa de assentamento sobre as paredes dos blocos (Figura 16). MOHAMAD (2015) sugere o uso para aplicação de argamassa nas juntas verticais dos blocos.

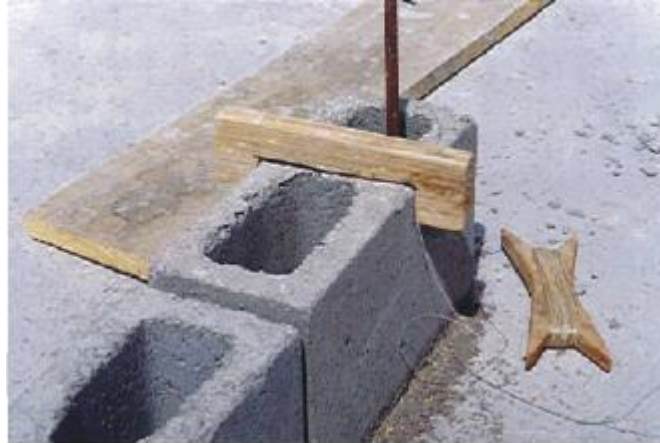
Figura 17 - Esticador de linha

- Esticador de linha: Mantêm a linha de náilon esticada entre dois blocos estratégicos (Figura 17), consolidando o alinhamento e o nível dos demais blocos que serão assentados (MOHAMAD, 2015).

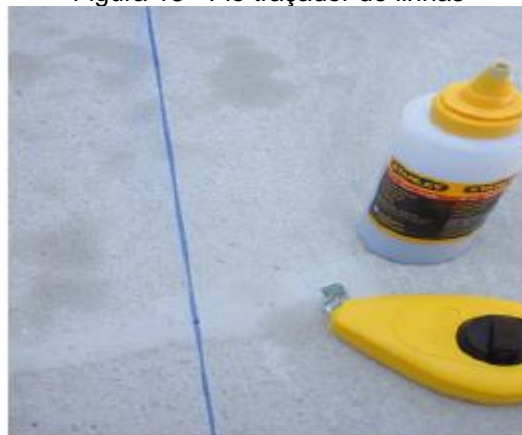
Figura 18 - Fio traçador de linhas

- Fio traçador de linhas: Barbante/fio de algodão que é impregnado com pó colorido, destinado à marcação de paredes (Figura 18).

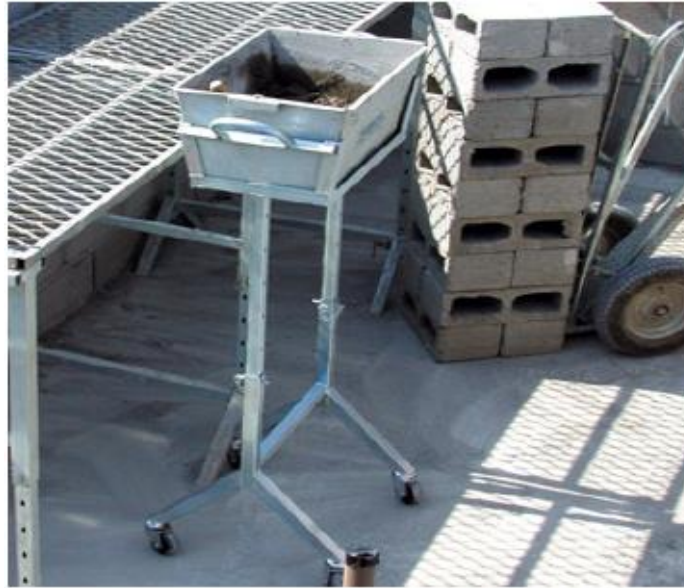
Figura 19 - Caixote para argamassa

- Caixote para argamassa e suporte: É utilizada para transporte e manuseio da argamassa durante a realização dos trabalhos (Figura 19). Deve ser composta de material não permeável para que não aconteça perda de água da argamassa por absorção (SILVA, 2013). Deve ser ajustada na altura da cintura do pedreiro (ROMAN et al, 2002 apud SILVA 2013).

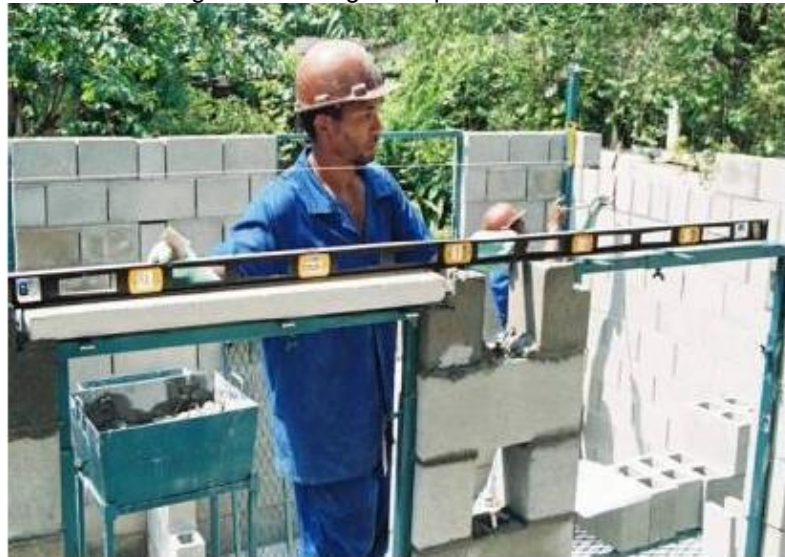
Figura 20 – Régua de prumo e de nível

- Régua prumo-nível: MOHAMAD (2015) afirma que é utilizada para verificar o prumo e o nível da alvenaria durante o assentamento dos blocos e para verificar a planicidade da parede (Figura 20).

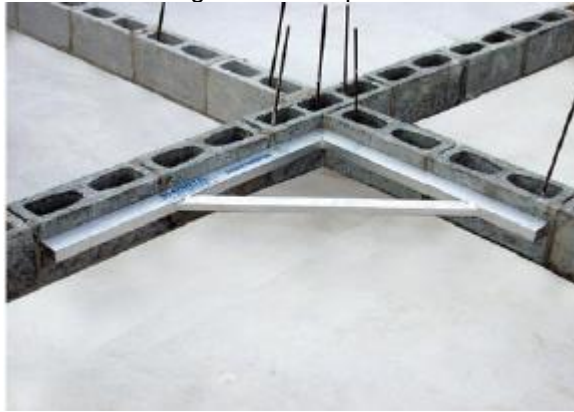
Figura 21 - Esquadro

- Esquadro: MOHAMAD (2015) afirma que é usado para verificação e determinação da perpendicularidade entre paredes na etapa de marcação e durante a execução da primeira fiada (Figura 21).

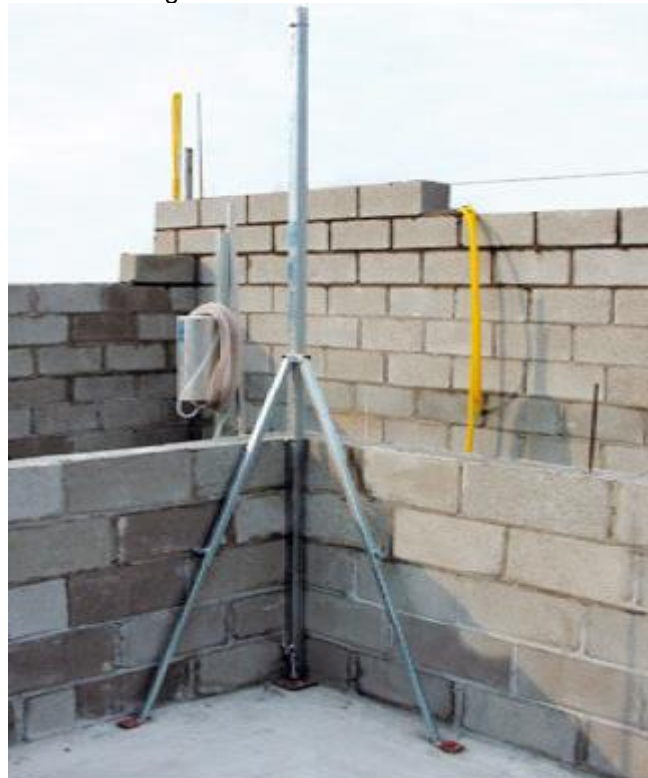
Figura 22 - Escantilhão metálico

- Escantilhão: Segundo (MOHAMAD, 2015), é utilizado para o assentamento das unidades, após a marcação das linhas que definem as direções das paredes, sendo posicionado no encontro entre elas, na primeira fiada, servindo de referência, depois de nivelada, às unidades das fiadas posteriores. O escantilhão (Figura 22) tem a finalidade de garantir o nivelamento perfeito das fiadas. É fixado sobre a laje, com auxílio de parafusos e buchas.

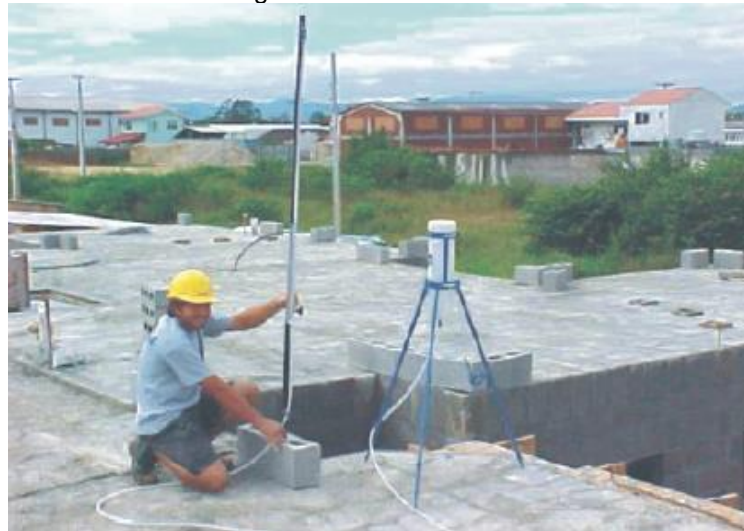
Figura 23 – Nível alemão

- Nível alemão: Composto de uma mangueira de nível, na qual é acoplado, em uma das extremidades, um recipiente com água (Figura 23). A outra extremidade possui uma haste de alumínio. O recipiente é apoiado sobre um tripé metálico, no qual a haste de alumínio possui um cursor graduado em escala métrica ± 25 cm (MOHAMAD, 2015). É utilizado para conferir o nivelamento de diversos pontos da obra.

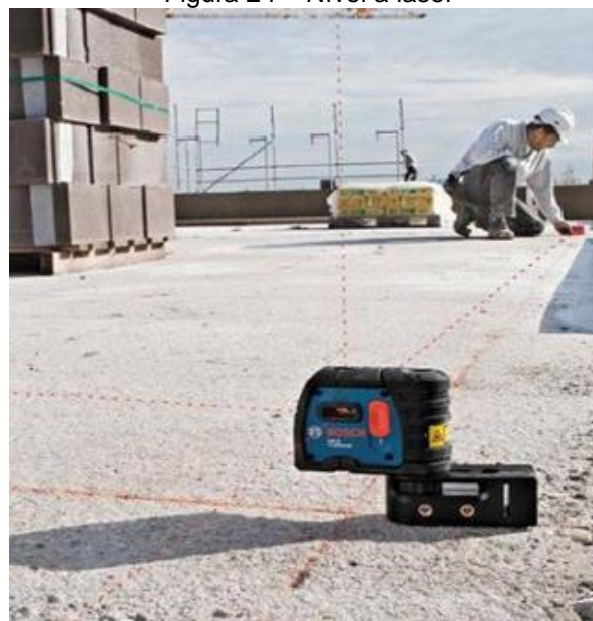
Figura 24 – Nível a laser

- Nível a laser: É um equipamento autonivelante (Figura 24) o qual possibilita a conferência de níveis, esquadros, prumos com maior precisão (MOHAMAD, 2015).

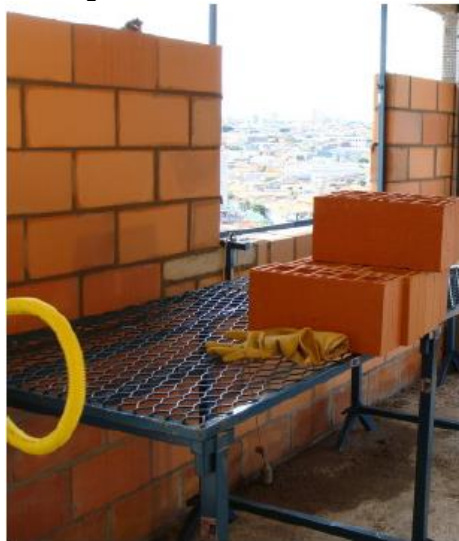
Figura 25 - Andaime metálico

- Andaime metálico: É composto de cavaletes de apoio e de base de sustentação (Figura 25). Possui comprimento e altura variável. Garante agilidade de montagem, facilidade de transporte e segurança do profissional durante a elevação das paredes (SILVA, 2013). É responsável por significativo aumento de produtividade (MOHAMAD, 2015).

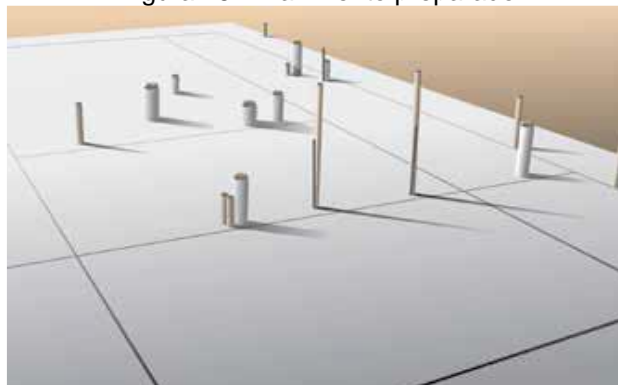
Figura 26 – Pavimento preparado

É necessário primeiramente deixar o pavimento em condições de iniciar o serviço, vide Figura 26 (MOHAMAD, 2015). Segundo PAULUZZI (2013), é necessário fazer a limpeza do pavimento onde a alvenaria será executada, devido a por exemplo a presença de materiais que possam prejudicar a aderência da argamassa entre o bloco e o pavimento.

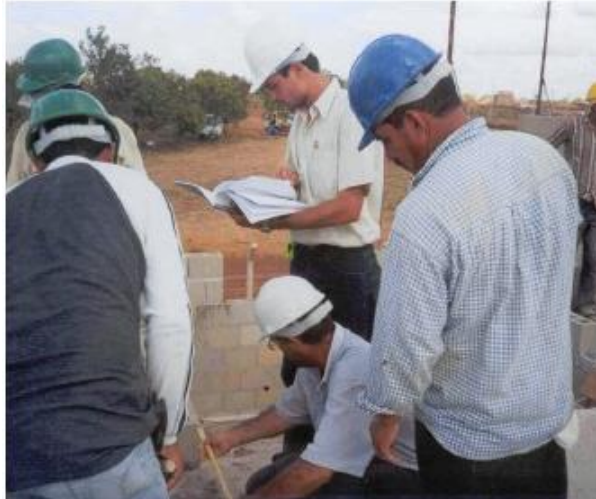
Figura 27 - Uso do projeto executivo

O projeto de execução deve ser previamente estudado pelo líder da equipe que vai executar o serviço, como mostra Figura 27 (MOHAMAD, 2015).

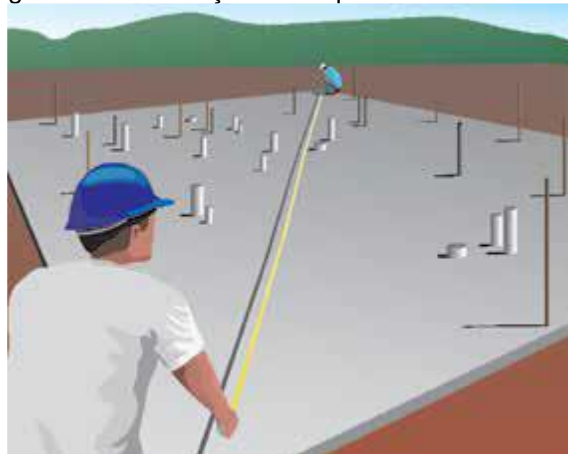
Figura 28 - Verificação do esquadro da obra

O esquadro da obra deve ser verificado (Figura 28). Sendo retangular, é utilizado o critério da igualdade entre as diagonais. Quando a diferença entre as diagonais for menor que 5 mm, o esquadro da laje será aceito (MOHAMAD, 2015).

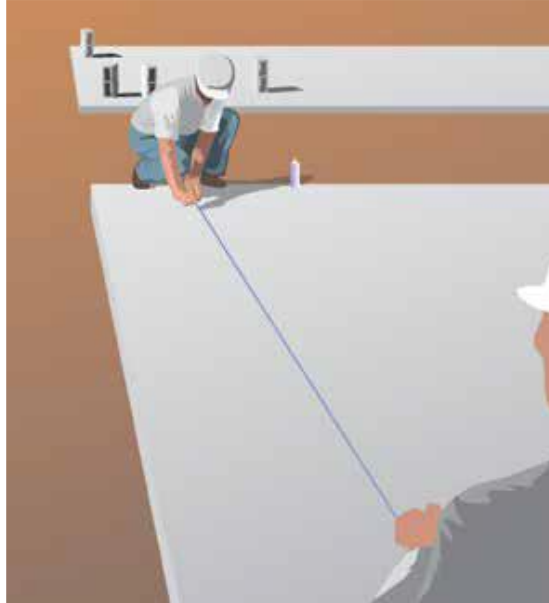
Figura 29 - Marcação das paredes da 1ª fiada, vãos de portas e *shafts* utilizando a linha traçante

elétricas conforme o projeto. Posteriormente, se umedece a superfície com o auxílio de uma brocha, na direção da parede para assentar os blocos da primeira fiada. Logo depois, espalha-se a argamassa de assentamento e finalmente assentam-se os blocos da primeira fiada (SILVA, 2013). A sequência de Figuras 29 a 35 ilustra a metodologia supracitada.

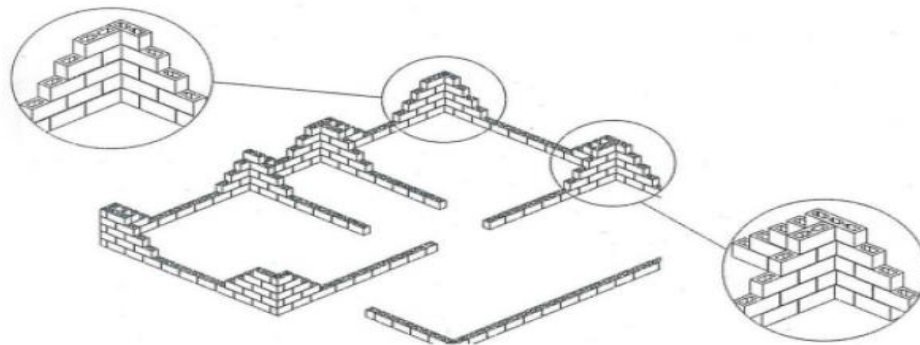
Figura 36 – Elevação da alvenaria utilizando amarração tipo “castelinho” nos cantos

Na elevação dos cantos, é interessante que se tenha a amarração do tipo “castelinho” (Figura 36), pois favorece a execução dessa etapa (RICHTER, 2007). O mesmo autor comenta que, contudo, em algumas situações específicas não é possível executar a elevação da alvenaria com o levante de “castelinhos” dos cantos. Nesse caso, deve-se prever em projeto uma solução para essa situação, como junta a prumo com amarração através de grampos, por exemplo (SABBATINI, 2003).

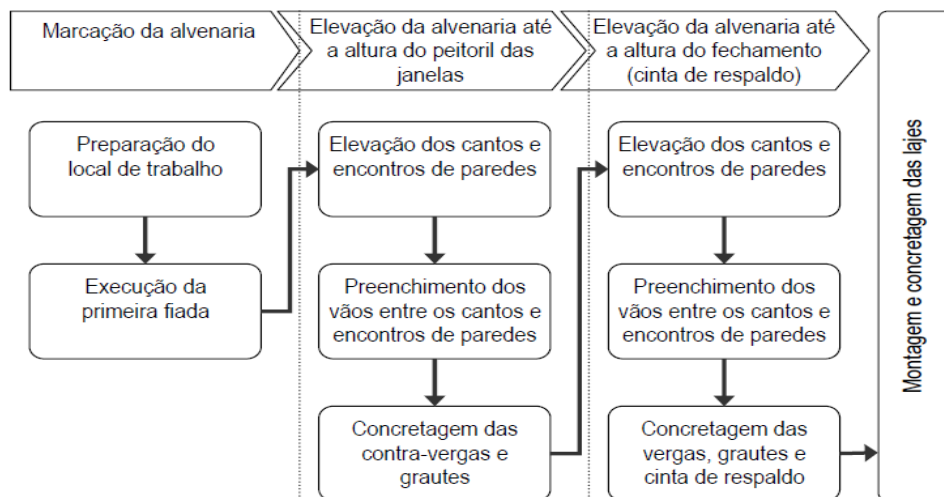
Figura 37 - Sequência esquemática de execução da alvenaria estrutural

A Figura 37 ilustra a sequência de execução da alvenaria esquematizada.

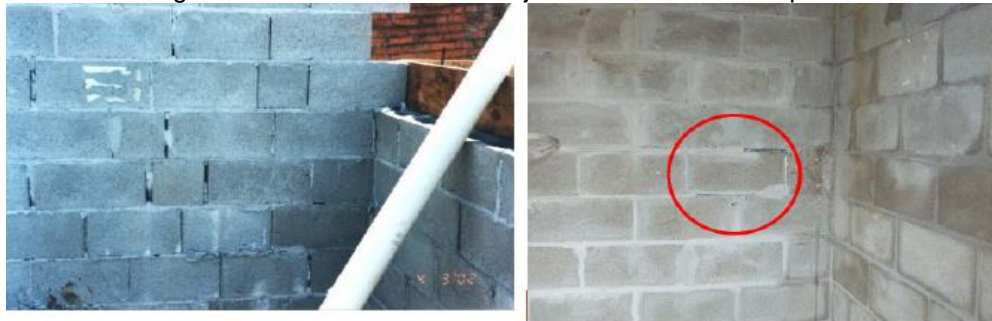
Figura 38 - Preenchimento das juntas de forma inadequada

Uma falha muito comum na execução da alvenaria é a variação e o preenchimento irregular das juntas de argamassas na alvenaria (Figura 38). De acordo com Ramos et al (2002) apud SILVA (2013), o não preenchimento das juntas verticais afeta negativamente a resistência à flexão e ao cisalhamento da parede, afetando também a deformabilidade das paredes, principalmente em prédios acima de cinco pavimentos. Já o preenchimento inadequado das juntas horizontais tem como consequência a diminuição da resistência à compressão da alvenaria.

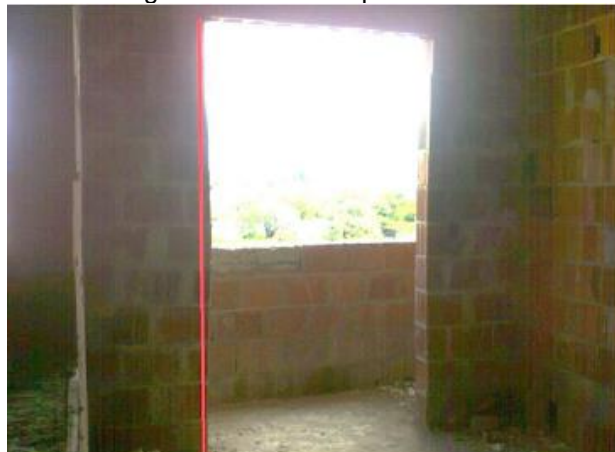
Figura 39 - Falta de prumo

O desaprumo das paredes de alvenaria (Figura 39) é um erro de execução que produz excentricidades as quais reduzem a resistência à compressão da parede, além de provocar um aumento na espessura do revestimento proporcional ao valor da excentricidade (MOHAMAD, 2015)

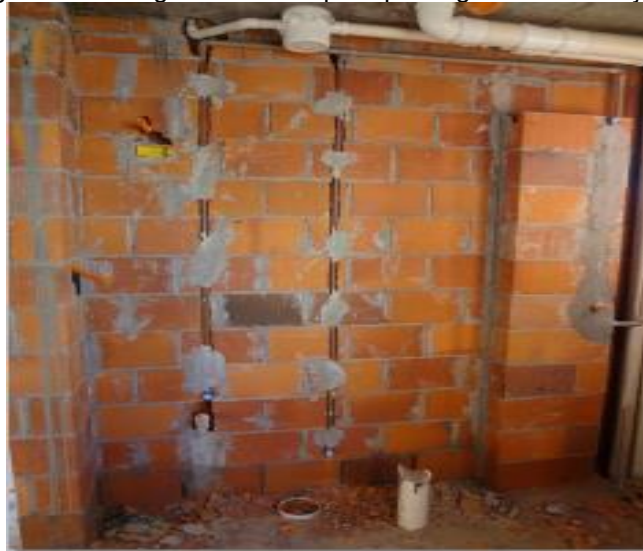
Figura 40 - Rasgos indevidos para passagem de instalações

Uma prática inaceitável na alvenaria estrutural é a quebra de blocos estruturais para a passagem das instalações hidráulicas ou qualquer outra que trabalhe embutida (Figura 40), decorrente da falta de compatibilidade entre a estrutura e os projetos complementares, gera uma diminuição da capacidade resistente da alvenaria à compressão. Para mitigar problemas como esse, devem ser previstas paredes de vedação ou *shafts* para a passagem das instalações hidráulicas sobre pressão (MOHAMAD, 2015).

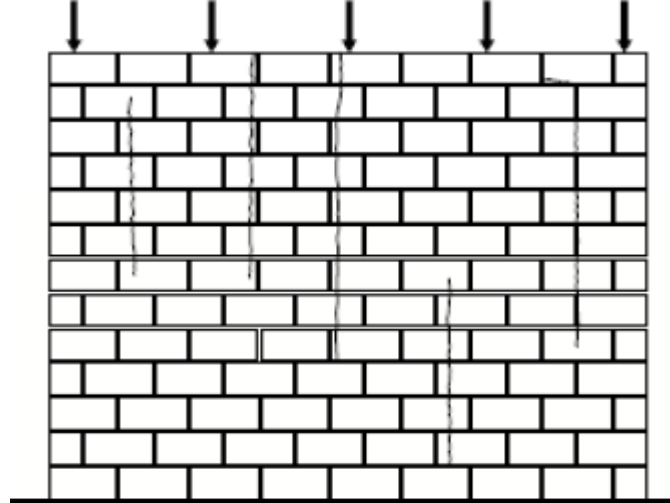
Figura 41 - Fissuras verticais em parede de alvenaria

Fissuras em virtude de carregamento excessivo à compressão são geralmente verticais (Figura 41). Ao ser comprimida, a argamassa deforma mais que os blocos, transmitindo esforços laterais de tração, os quais são responsáveis pelas fissuras verticais, que podem até seccionar os componentes da alvenaria no caso em que a resistência à tração dos blocos for igual ou inferior à da argamassa (MOHAMAD, 2015).

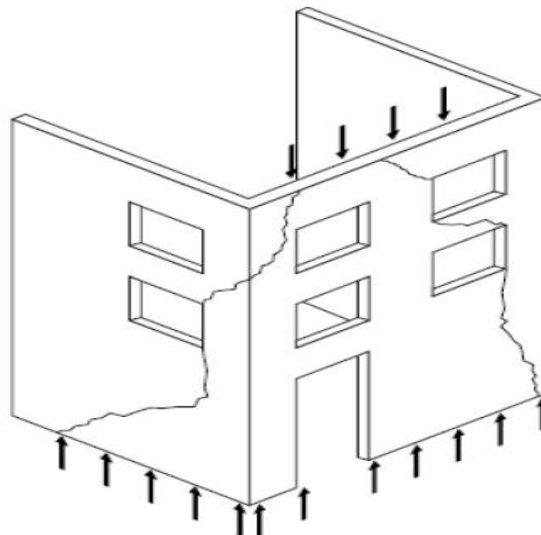
Figura 42 - Sobrecargas verticais concentradas

A presença de sobrecargas verticais concentradas sem elementos que permitam a redistribuição dessas cargas, como através de coxins e outros elementos, ocasionam uma concentração de tensões nos contornos das aberturas, que por sua vez causam fissuras inclinadas (Figura 42) desde o ponto de aplicação da carga (MOHAMAD, 2015).

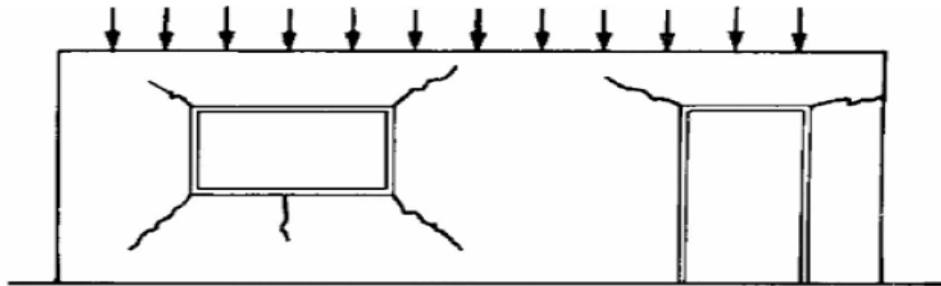
Figura 43 - Fissuras devido a concentração de tensões no contorno do vão

Ocorre considerável concentração de tensões nos contornos dos vãos em paredes nas quais contém aberturas de portas e janela. Por causa disso, é comum o

surgimento de fissuras a partir dos vértices das aberturas e sob o peitoril das janelas, como mostra a Figura 43 (SAMPAIO, 2010). MOHAMAD (2015) afirma que a redistribuição de cargas próximas às aberturas é função das vergas e das contravergas.

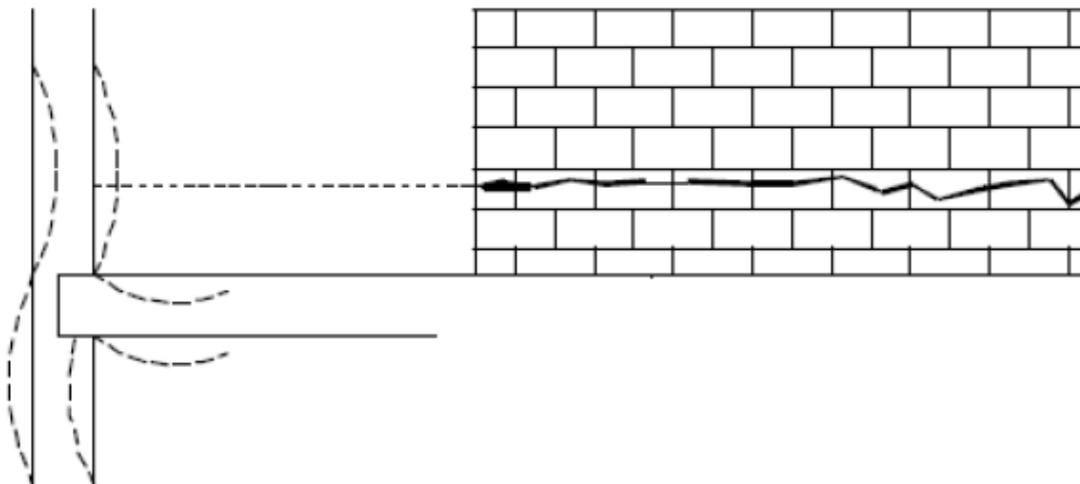
Figura 44 - Fissura ocasionada pela deformação excessiva em laje

Conforme ilustra Figura 44, devido ao surgimento de esforços de flexão lateral provenientes de uma excessiva deformação de lajes ancoradas em paredes, fissuras nas proximidades da base da laje podem surgir (SAMPAIO, 2010).

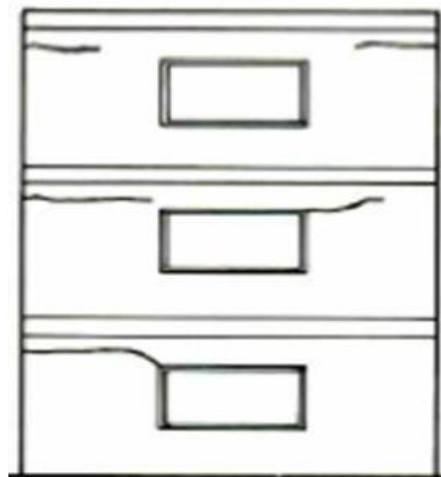
Figura 45 - Fissuras causadas por retração de lajes

Essa retração pode causar fissuração devido à rotação nas fiadas de blocos próximos a laje, causada pelo encurtamento desta. Por esse motivo, a configuração mais comum de fissuras causadas por retração por secagem de lajes é horizontal (Figura 45), localizadas logo abaixo da laje ou em cantos superiores dos caixilhos (SAMPAIO, 2010).

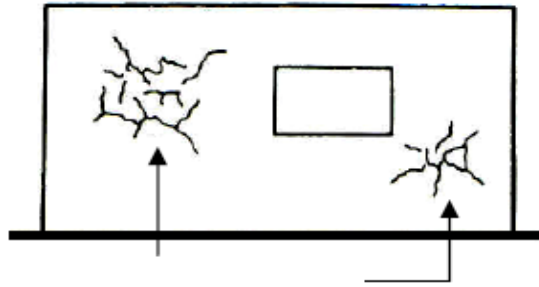
Figura 46 - Fissuras mapeadas

Outro tipo de configuração são as fissuras mapeadas (Figura 46), as quais são ocasionadas pela retração da argamassa de revestimento. Segundo THOMAZ (2000) apud RICHTER (2007), a retração das argamassas aumenta principalmente devido ao consumo do aglomerante, a porcentagem de finos existentes na mistura e ao teor de água de amassamento. Ademais, em segundo plano, diversos outros fatores podem ser elencados: aderência com a base, número de camadas aplicadas, espessura das camadas, tempo decorrido entre a aplicação de uma e outra camada, rápida perda de água durante o endurecimento por ação intensiva de ventilação ou insolação (THOMAZ, 2000 apud RICHTER, 2007).

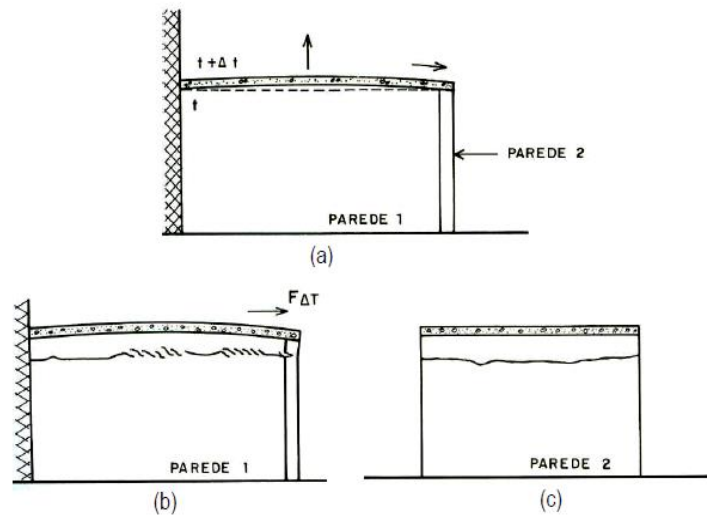
Figura 47 - (a) movimentações em laje de cobertura devidas à variação de temperatura (b) Fissuras que surgem na parede 1 (c) Fissuras que surgem na parede 2

A Figura 47 mostra fissuras horizontais ocasionadas por movimentações térmicas em uma laje de cobertura submetida a uma variação de temperatura. Segundo MOHAMAD (2015) essas fissuras podem ocorrer em virtude da falta de isolamento térmico e de impermeabilização.

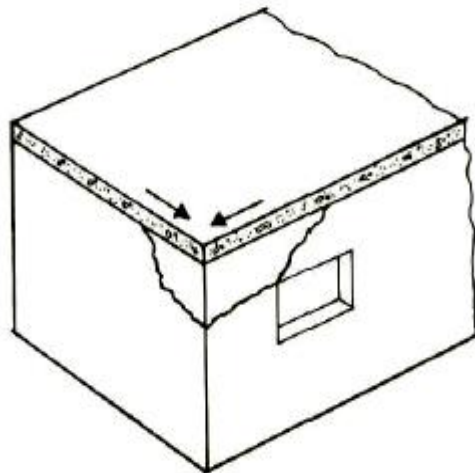
Figura 48 - Fissuras inclinadas provocadas pela expansão térmica da laje de cobertura

Em lajes de cobertura sobre paredes muito longas, compostas de aberturas de vãos de portas ou janelas, as fissuras (Figura 48) possuem direção horizontal ao longo das paredes externas maiores, inclinando-se aproximadamente à 45° nas paredes transversais em direção à laje de teto (SAMPAIO, 2010).

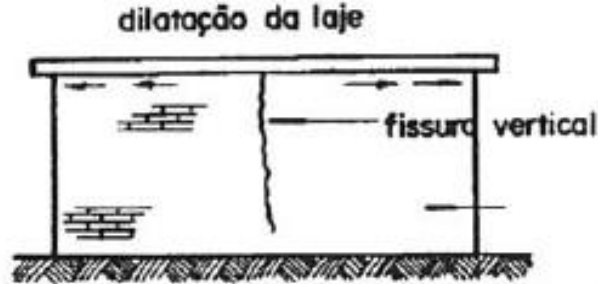
Figura 49 - Fissuras verticais produzidas pela dilatação térmica da laje de cobertura

Além das configurações de fissuras supracitadas, DUARTE (1998) comenta acerca da possibilidade da dilatação térmica da laje produzir tensões horizontais de tração na alvenaria, fissurando verticalmente a parede (Figura 49). O mesmo autor destaca que como as tensões de tração são maiores no topo da parede, a fissura

possui maior abertura na ligação com a laje, reduzindo de tamanho de abertura à medida que desce pela parede.

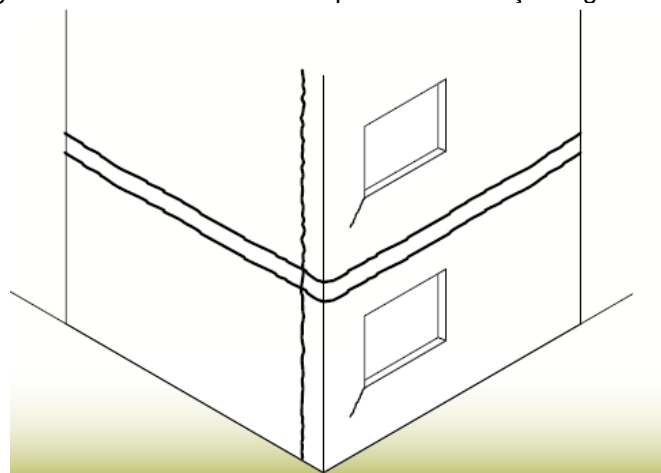
Figura 50 - Fissuras causadas por movimentação higroscópica

Em função do teor de umidade, os materiais porosos constituintes dos blocos podem sofrer variações volumétricas (THOMAZ E HELENE, 2000). Segundo SAMPAIO (2010), essa variação volumétrica causa deformação excessiva em lajes ancoradas nas paredes, produzindo esforços de flexão os quais ocasionam fissuras (Figura 50). A expansão de alvenaria por movimentação higroscópica tem mais probabilidade de ocorrer nas regiões da obra mais sujeitas à ação da umidade como, por exemplo, cantos desabrigados, platibandas e base das paredes (BAUER, 2006)

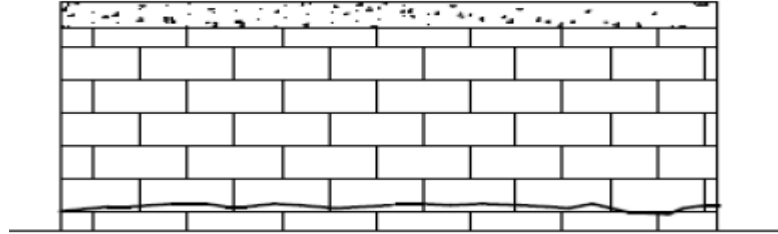
Figura 51 - Fissura horizontal causada por movimentação higroscópica

THOMAZ (1989) apud MICHELON (2016) afirma que as fissuras por movimentações higroscópicas podem ser facilmente confundidas com as causadas por variação de temperatura. O mesmo autor também declara que as configurações

das fissuras ocasionadas por esse fenômeno não têm padrão definido, podendo ser verticais, diagonais ou horizontais (Figura 51).

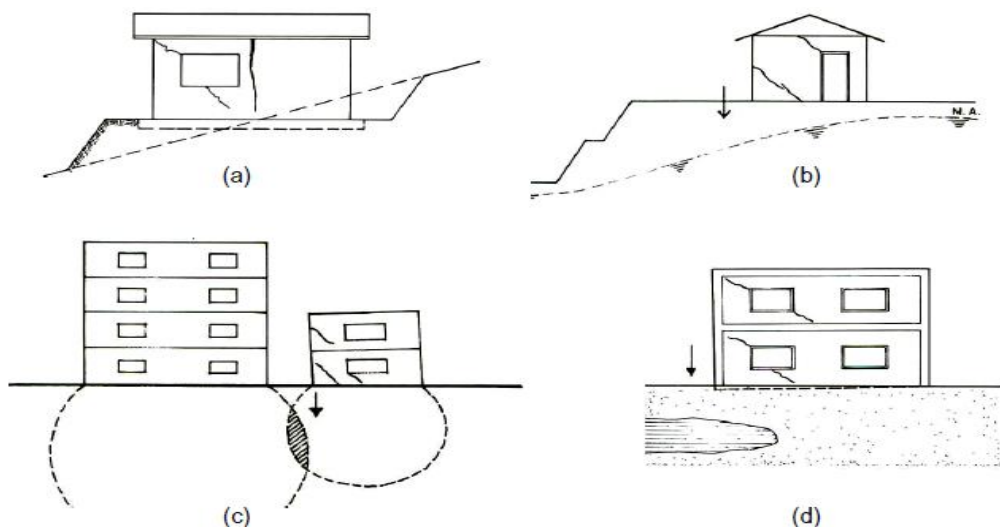
Figura 52 - Fissuras oriundas de recalques nas fundações

THOMAZ (2001) apud SAMPAIO (2010) afirma que os fatores que provocam recalques nas fundações, e conseqüentemente fissuras nas edificações, são: fundações assentadas sobre seções de corte e aterro (Figura 52 - a), rebaixamento do lençol freático em função de corte na lateral inclinada do terreno (Figura 52 - b), interferência de fundações vizinhas no bulbo de pressões (Figura 52 - c) e falta de homogeneidade do solo (Figura 52 - d).

As fissuras causadas por recalques nas fundações são de maneira geral inclinadas e tendem a se localizar próximas do primeiro pavimento; entretanto, em casos mais graves podem ser encontradas também em pavimentos superiores (MOHAMAD, 2015).

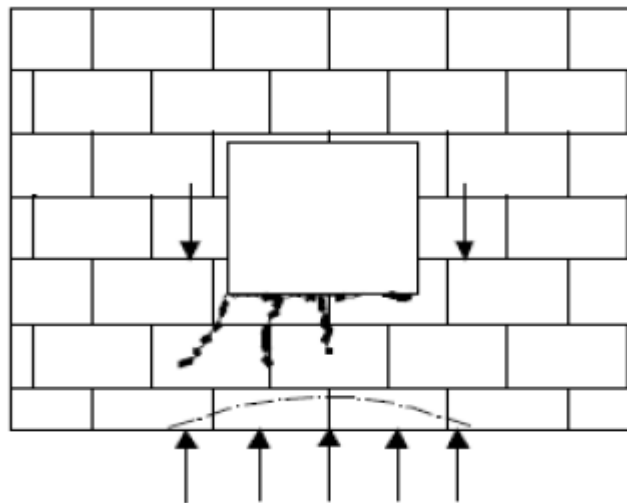
Figura 53 - Fissuras causadas por carregamentos desbalanceados

Segundo SAMPAIO (2010) carregamentos desbalanceados ocorrem em virtude da existência de sapatas corridas ou vigas de fundação muito flexíveis. A autora afirma que esse tipo de carregamento pode causar fissuras (Figura 53) principalmente ao redor de peitoris de janelas, devido à sobrecarga concentrada nessas regiões de abertura. A configuração da fissuração é geralmente vertical.

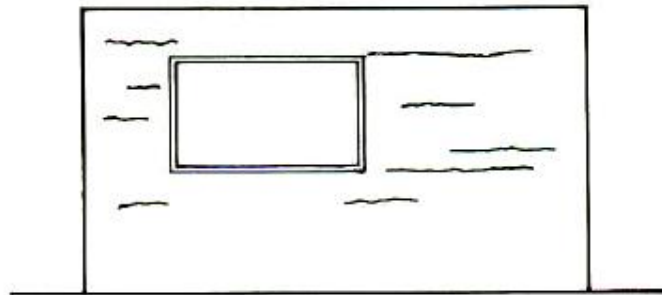
Figura 54 - Fissuras horizontais provocadas pela expansão da argamassa de assentamento

A expansão de argamassas mistas de cal após sua aplicação pode causar fissuras horizontais (Figura 54), principalmente nas fachadas com incidência de umidade por infiltração de chuvas. Esse processo pode ocorrer durante a hidratação

da cal virgem, principalmente da cal dolomítica, quando a reação de hidratação não se processa totalmente, vindo a ocorrer de forma muito lenta na parede após a aplicação de argamassa. A hidratação do óxido de magnésio pode ocorrer concomitantemente a carbonatação da cal, causando um aumento de volume na direção vertical ao longo de uma junta horizontal de argamassa de assentamento. Portanto, a configuração a fissuração resultante é na direção horizontal, onde há maior quantidade de argamassa (DUARTE, 1998).

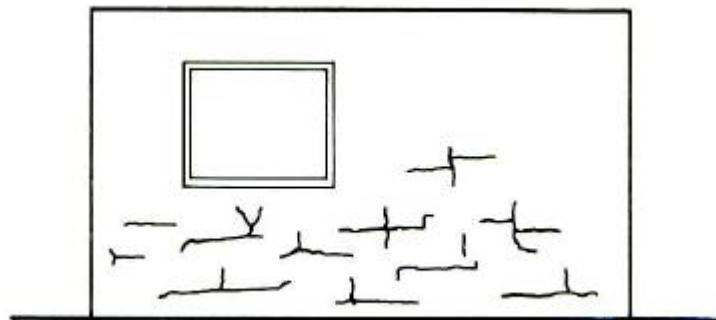
Figura 55 - Fissuras causadas por ataque de sulfatos

Dentre os sais solúveis, os sulfatos são os que mais reagem com o C_3A (aluminato tricálcico) do cimento Portland contido na argamassa, provocando um aumento de volume predominante na argamassa de assentamento horizontal (DUARTE, 1998). Esse aumento de volume ocasiona inicialmente uma expansão geral da alvenaria, sendo que em casos mais graves poderá acontecer uma desintegração progressiva das juntas de argamassa e o aparecimento de fissuras, como mostra a Figura 55 (THOMAZ, 2000 apud RICHTER, 2007).

THOMAZ (2000 apud RICHTER (2007) destaca que as fissuras por ataque de sulfatos possuem configuração semelhante àquelas que ocorrem por retração da argamassa, embora, divirjam em três aspectos fundamentais: apresentam aberturas mais pronunciadas; acompanham aproximadamente as juntas de assentamento horizontais e verticais; e geralmente aparecem acompanhadas de eflorescências.
