**UNIVERSIDADE FEDERAL DA PARAÍBA
CENTRO DE TECNOLOGIA
DEPARTAMENTO DE ENGENHARIA CIVIL E AMBIENTAL**

PATOLOGIAS NAS CONSTRUÇÕES EM ALVENARIA ESTRUTURAL

**Trabalho de Conclusão de Curso
apresentado ao Curso de Graduação
em Engenharia Civil da Universidade
Federal da Paraíba, como parte do
requisito para obtenção do título de
Bacharel em Engenharia Civil.**

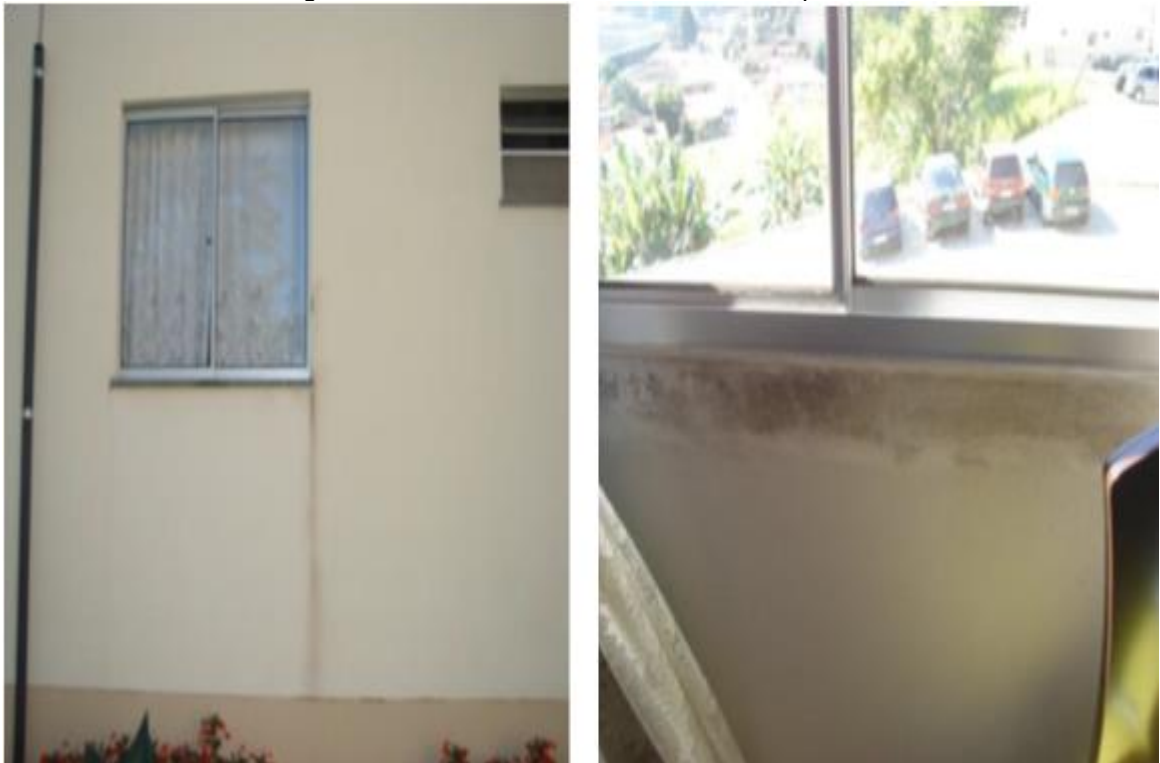
Figura 56 - Manchas de umidade abaixo do peitoril

Outro tipo de manifestação patológica muito comum é a presença de eflorescências e infiltração de água nos componentes de alvenaria ou nas juntas de assentamento. Geralmente, as infiltrações causam manchas de umidade (Figura 56), corrosão desenvolvimento de fungos, algas e até eflorescências; estão relacionadas a fatores como: defeitos ou não execução de detalhes construtivos como pingadeiras e peitoris, geometria das fachadas que permita que o fluxo se dirija a pontos vulneráveis, falta de isolamento térmico e impermeabilização nas lajes, inclinação inadequada nas superfícies horizontais (MOHAMAD, 2015).

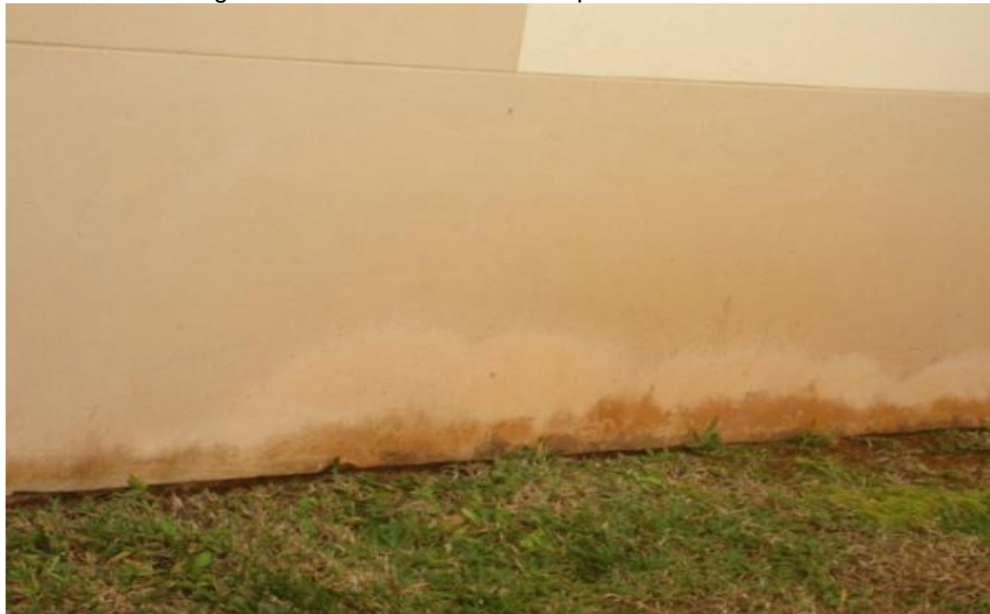
Figura 57 - Mancha de umidade proveniente do solo

A infiltração de água proveniente do solo é outro tipo de patologia prejudicial à edificação, principalmente pelo fato de que ela traz consigo, geralmente, uma série

de inconvenientes naturais que podem ser: lixiviação, eflorescências, bolor e outros (ANTUNES, 2011). Segundo THOMAZ (1990) apud ANTUNES (2011), todos os solos contêm um teor natural de umidade, que, em função do seu tipo e do nível do lençol freático, poderá ascender por capilaridade até a base das paredes, problema que é mais substancial nas edificações assentadas sobre solos argilosos (Figura 57).

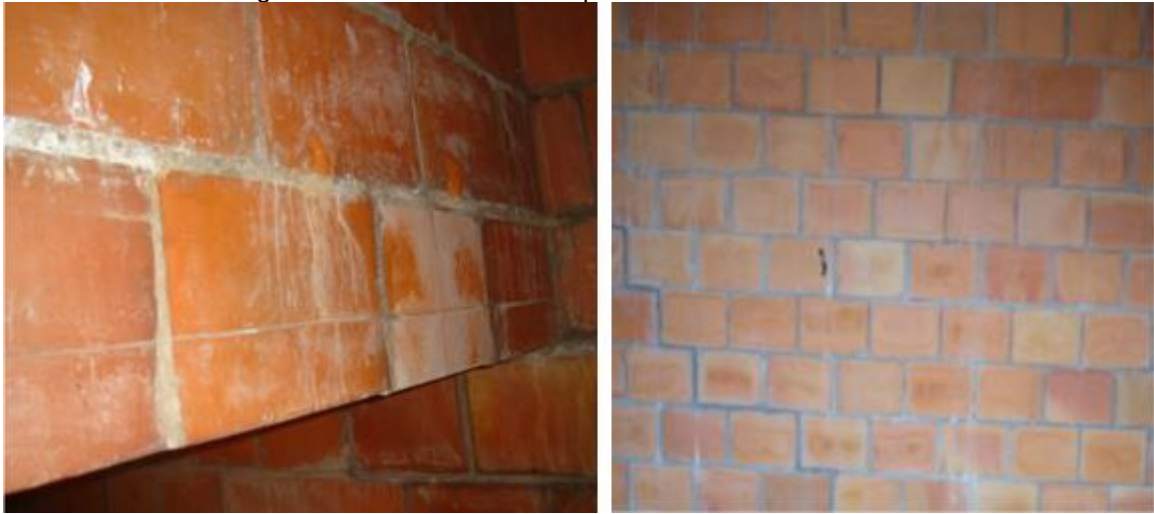
Figura 58 - Eflorescência em parede de alvenaria estrutural

A figura 58 ilustra o aparecimento de eflorescências em edificações.

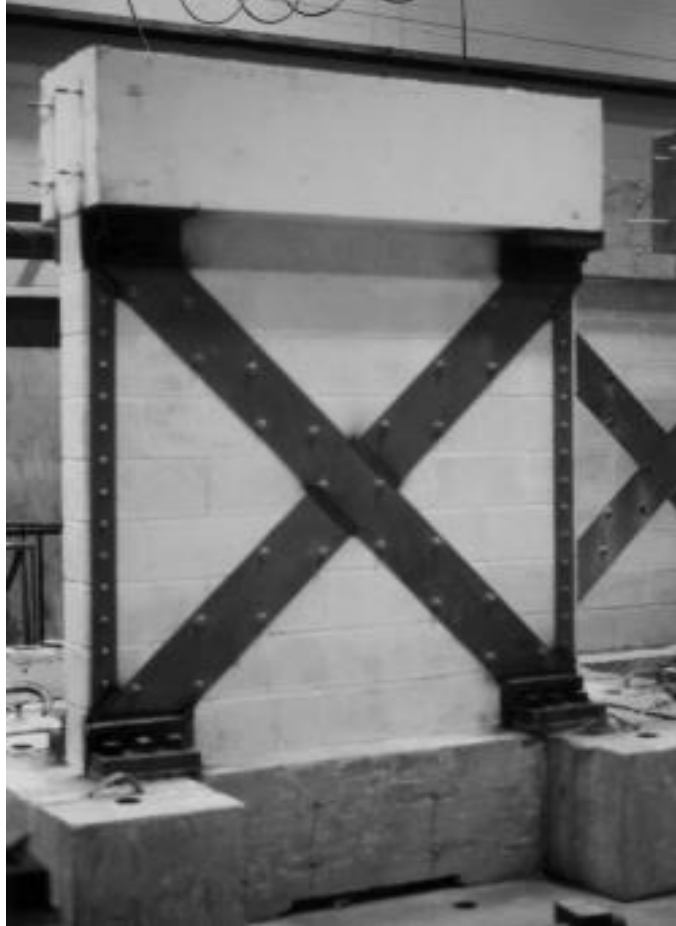
Figura 59 - Incorporação de escoras em parede de alvenaria

A incorporação de escoras metálicas, visando aumentar a rigidez da parede e funcionando como um quadro treliçado (Figura 59), é um exemplo de reforço estrutural com adição de elementos de aço (MOHAMAD, 2015).

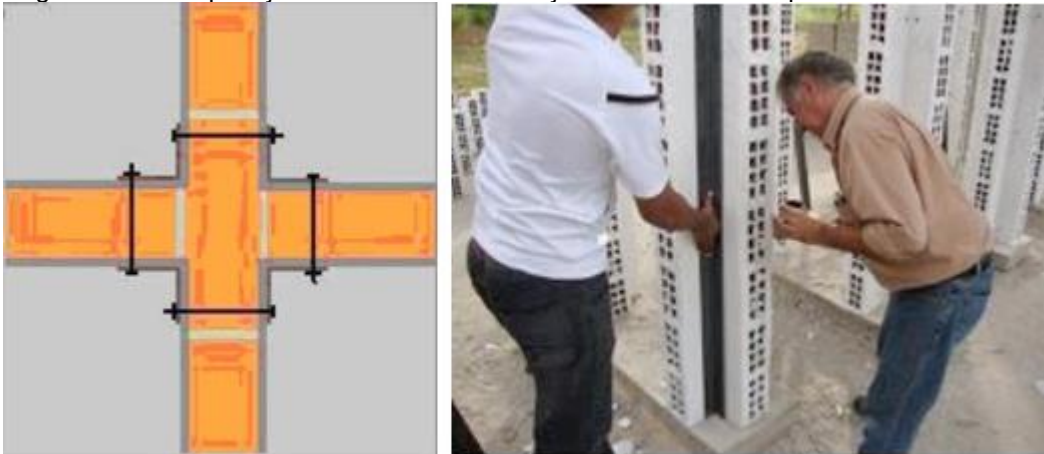
Um exemplo é a incorporação de cantoneiras de aço intertravadas com parafusos nos cantos e encontros de paredes de alvenaria, conforme PIRES SOBRINHO et al. (2010). Segundo o autor, em caso de colapso de uma parede, esse tipo de reforço permite a transferência das cargas para a estrutura metálica constituída pelas cantoneiras. O resultado é uma estrutura dúctil, a qual não permite o colapso progressivo da parede.

Figura 60 - Incorporação de cantoneiras de aço intertravadas em paredes de alvenaria

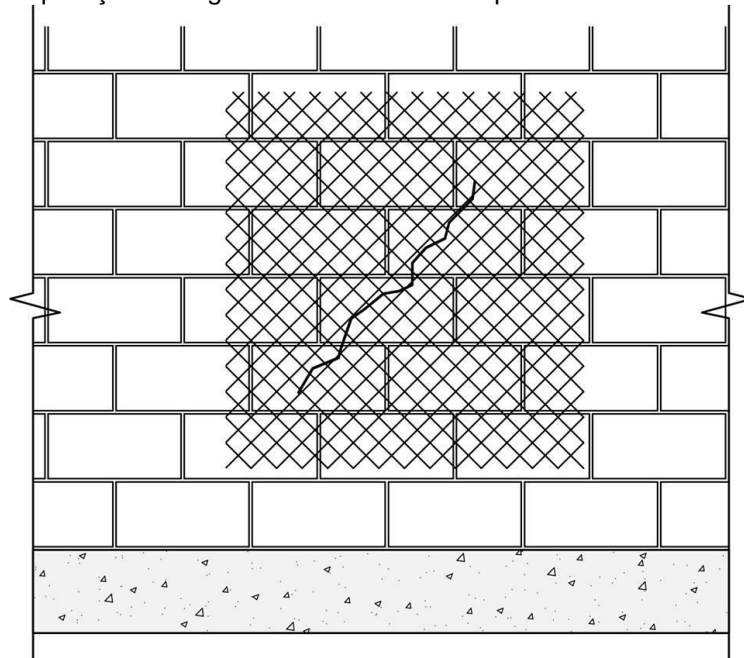
Segundo MOHAMAD (2015), a técnica consiste em adicionar a superfície da parede de alvenaria uma tela metálica galvanizada recoberta com argamassa, como mostra a Figura 61. Ela pode ser empregada tanto para execução de pequenos reparos, como na reabilitação de paredes de alvenaria com aparecimento de fissuras, quanto para execução de reforços estruturais (MOHAMAD, 2015).

Figura 61 - Aplicação de argamassa armada sobre parede de alvenaria com fissura

Os benefícios da adição de argamassa armada em toda a extensão da parede de alvenaria são o aumento de resistência aos esforços de cisalhamento, aplicados no próprio plano da parede, e aos esforços de flexo-compressão, provocados por excentricidades na aplicação do carregamento (MOHAMAD, 2015).

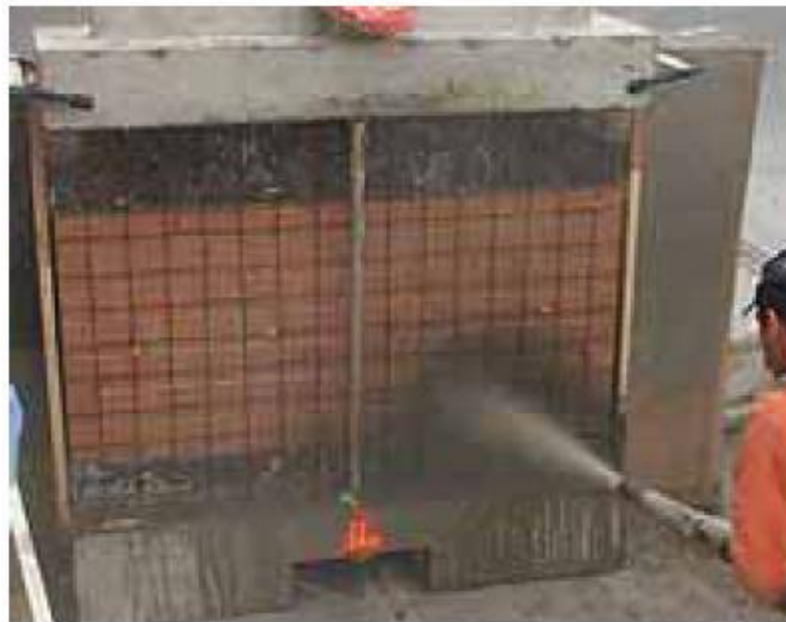
É uma técnica bastante utilizada no reforço de parede de alvenaria (Figura 62), com o objetivo de aumentar a resistência perante a esforços aplicados tanto no próprio plano quanto fora do plano da parede (MOHAMAD, 2015).

Figura 62 - Aplicação de concreto projetado

CÁNOVAS (1988 apud MOHAMAD, 2015) destaca vantagens da utilização dessa técnica para reforço de elementos estruturais: Economia, rapidez na execução, adequado comportamento à corrosão e ao fogo e a possibilidade de execução em estruturas já construídas ou em construção. Todavia, MOHAMAD (2015) aponta algumas desvantagens, como por exemplo o aumento demasiado das seções reforçadas e a exigência de um certo tempo para que o elemento estrutural seja submetido novamente a aplicação de carga.

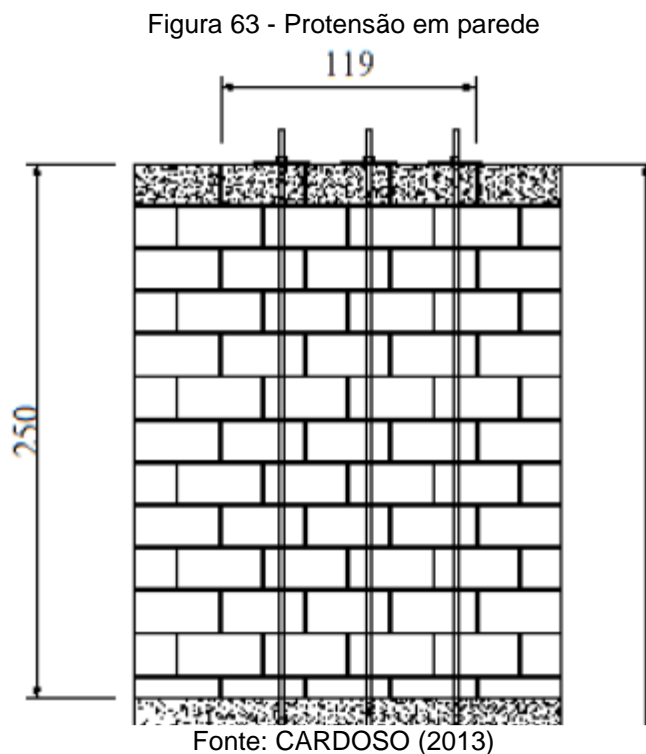
MOHAMAD (2015) comenta acerca da possibilidade de reforçar as paredes de alvenaria com elementos de aço protendidos (Figura 63), os quais são inseridos nos furos verticais da alvenaria e ancorado nas extremidades. O autor declara que há um incremento na capacidade resistente à flexão do elemento estrutural reforçado.

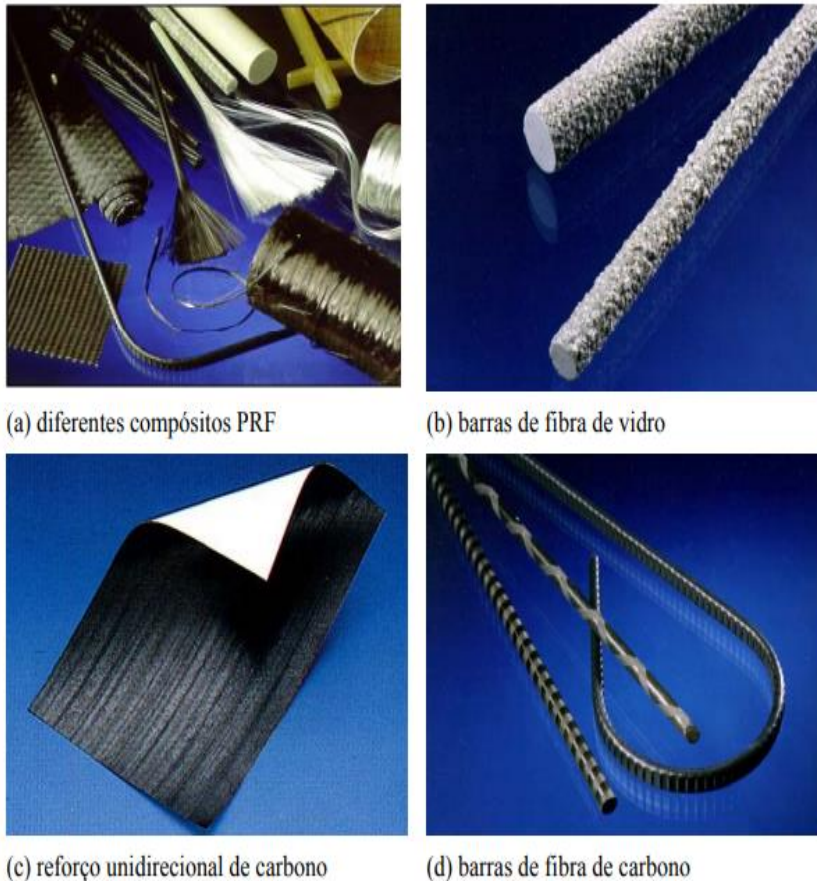
A figura 64 mostra algumas formas de produtos comerciais de PRF.

Figura 64 - Diferentes produtos de PRF para aplicação em recuperação e reforço estrutural

Segundo MOHAMAD (2015), os PRF são, em essência, materiais compósitos. ASKELAND E PHULÉ (2006 apud MOHAMAD, 2015) explicam que um material compósito é produzido pela combinação de dois ou mais materiais, visando obter um novo material que tenha propriedades superiores às dos materiais constituintes. Os materiais constituintes básicos dos PRF são as fibras de alto desempenho, sendo as de carbono, aramida e vidro as mais comuns e matriz polimérica, sendo as resinas termofixas de base epóxi as mais empregadas. (MOHAMAD, 2015).

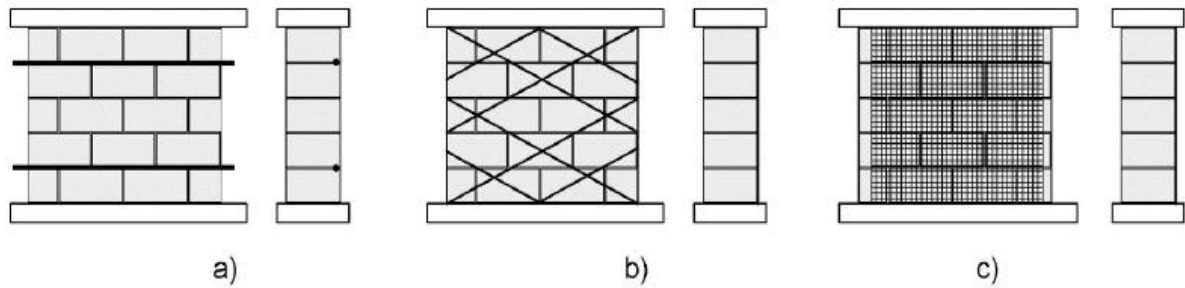
A figura 65 ilustra três modos de aplicação de reforço estrutural com PRF, conforme métodos supracitados.

Figura 65 - (a) barra inseridas próximas à superfície; (b) laminados dispostos em treliça; e (c) tecido do PRF colado

Para a aplicação desses compósitos, existem dois métodos tradicionais: O método de aplicação do PRF colado e o método de aplicação de faixas laminadas ou barras de PRF inseridas em entalhes executados na alvenaria.
